Artikel: Zum Teil-Einsturz eines Hochhauses in London

Zum Teil-Einsturz eines Hochhauses in London

Teileinsturz des Hochhauses «Ronan Point», Canning Town, London

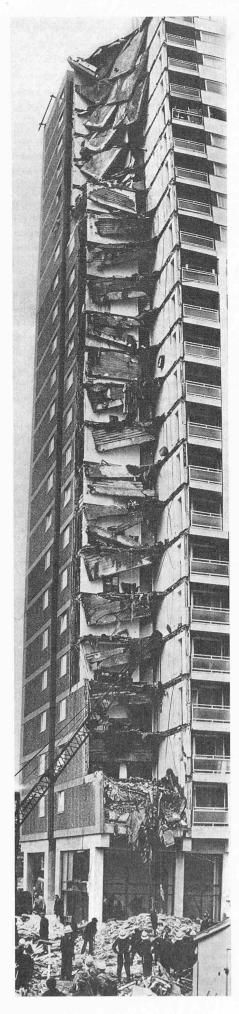
Die Gasexplosion war von «normaler» Intensität, die bei *jeder* Ausführungsart von Wohnungsbauten lokale Zerstörungen verursachen können. Im vorliegenden Fall bewirkte das Wegschlagen eines Teils der Tragwände den Einsturz der darüber stehenden Bauteile; deren Einsturzwucht durchschlug dann auch die darunter liegenden Eckteile des Hochhauses bis hinunter zum Stahlbetonpodium der Erdgeschosse, Bilder 1 und 2.

Bild 1 (links). Gesamtansicht nach erfolgtem Einsturz

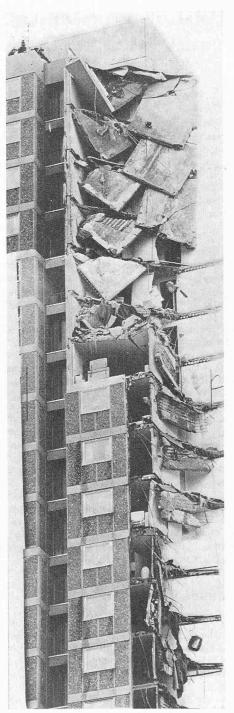
Bild 2. Oberer Teil, nach der Explosion, einige Zeit vor Bild 1 aufgenommen.
