Zum Teil-Einsturz eines Hochhauses in London

Teileinsturz des Hochhauses «Ronan Point», Canning Town, London

Dr. A. Voellmy, Zürich

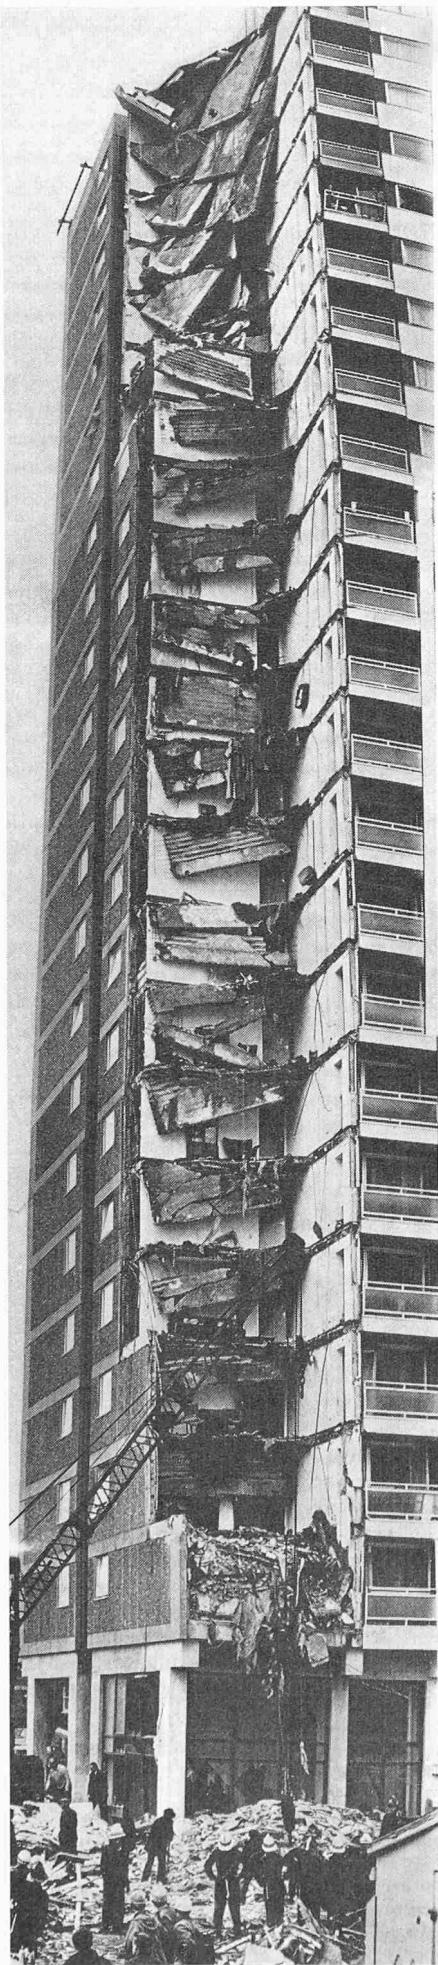
Die Gasexplosion war von «normaler» Intensität, die bei jeder Ausführungsart von Wohnungsgebäuden lokale Zerstörungen verursachen können. Im vorliegenden Fall bewirkte das Wegschlagen eines Teils der Tragwände den Einsturz der darüber stehenden Bauteile; deren Einsturzwucht durchschlug dann auch die darunter liegenden Eckteile des Hochhauses bis hinunter zum Stahlbetonpodium der Erdgeschosse, Bilder 1 und 2.

Bild 1 (links). Gesamtansicht nach erfolgtem Einsturz

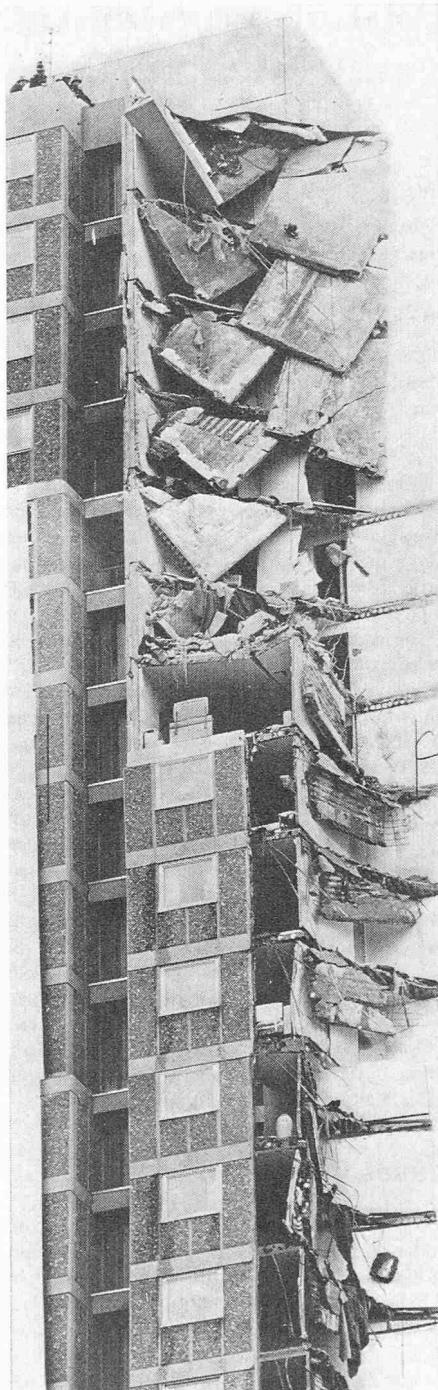
Bild 2. Oberer Teil, nach der Explosion, einige Zeit vor Bild 1 aufgenommen.
