Artikel: Massnahmen gegen die Ausbrüche eines Gletschersees ob Saas-Balen (Grubengletscher)
Autor: Röthlisberger, Hans
DOI: <https://doi.org/10.5169/seals-85001>

Massnahmen gegen die Ausbrüche eines Gletschersees ob Saas-Balen (Grubengletscher)

Von Dr. H. Röthlisberger, Urikeron

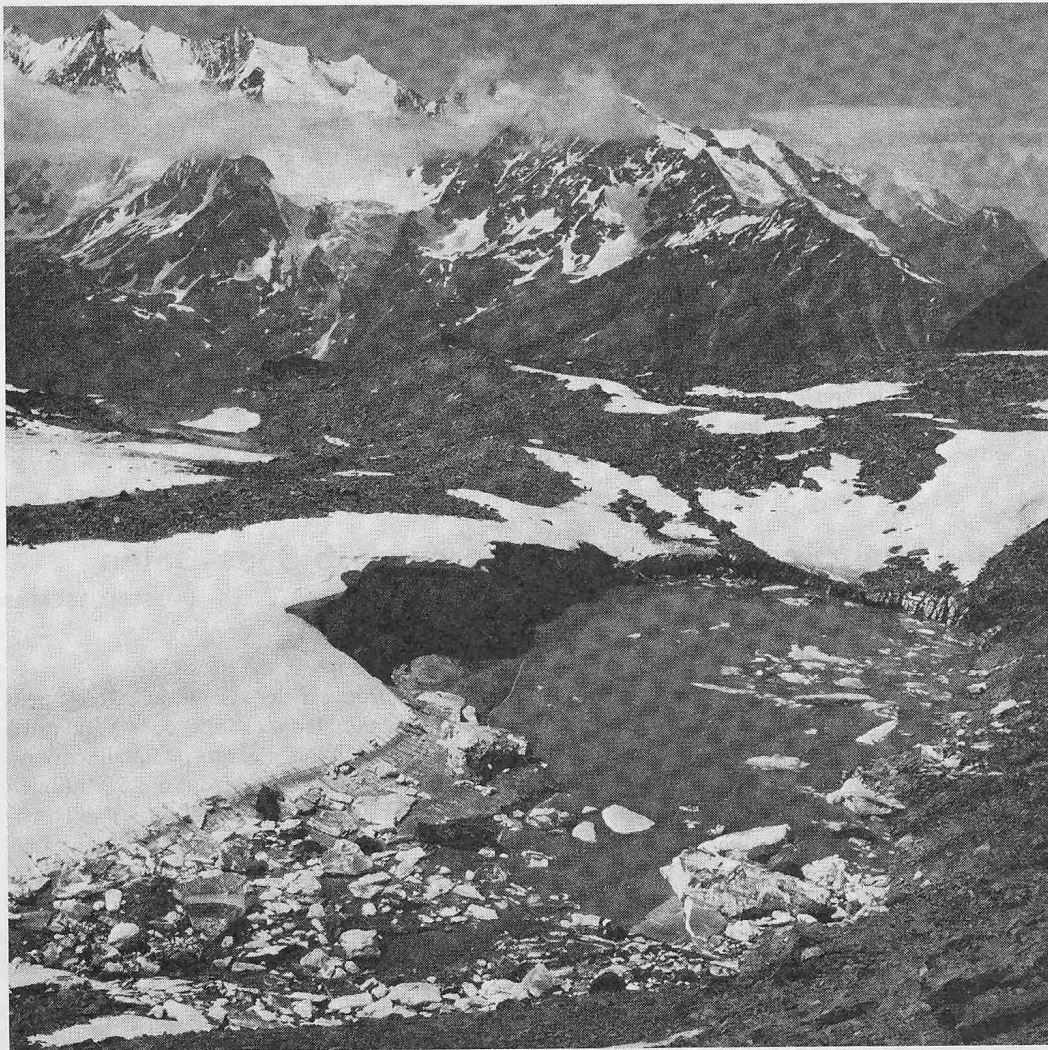
Bild 2. Der eine Fläche von 2 ha bedeckende Randsee 3 am Grubengletscher, der die Hochwasser des Fällbachs von 1958, 1968 und 1970 verursacht hat, drei Tage nach dem Seeausbruch vom 8. 7. 1970. Stauhöhe vor dem Ausbruch 7 m. Mit dem Überlaufstollen ist der schuttbedeckte Eisrücken links des Sees 40 m links der Oberflächedepression durchfahren worden (11. 7. 1970)

Das Hochwasser vom 8. Juli 1970 brachte diesmal mit 100 000 bis 150 000 m³ mehr Schutt nach Saas-Balen, als die noch im Bau befindliche Schale für den Fällbach schlucken konnte, so dass nochmals namhafte Schäden zu verzeichnen waren. Nachdem sich die Verstopfung von See 3 schon nach so kurzer Zeit wiederholt hatte, mussten dringend Massnahmen gefunden werden, die bereits im folgenden Jahr wirksam sein konnten. Trotz verständlichen Misstrauens im Tal gegen jede Art von Wasserstollen im Eis stellte ein solcher die einzige Lösung dar. Eine Zufahrtspiste für Geländefahrzeuge von Saas-Balen über Heimischgarten-Hoferalp zum Grubengletscher war zwar kurz nach der Katastrophe in Angriff genommen worden (eine Flurstrasse war zu unterst bereits im Bau); es erwies sich aber bald als aussichtslos, schwere Maschinen, die zum Beispiel das Öffnen eines Schlitzes im Tagbau erlaubt hätten, vor dem Frühsommer 1971 auf dem Arbeitsplatz zu erwarten. Ein Eisstollen dagegen konnte auch ohne Strasse in Angriff genommen werden, indem sich alle nötigen Installationen per Helikopter auf den Platz bringen liessen. Die günstigste Lage für den Eisstollen wurde auf Grund des im Winter 1969/70 durch das Büro Flotron hergestellten Planes 1:1000 ermittelt. Bei einem Gefälle von 2% ergab sich ohne den 25 m langen Einschnitt bis zum Portal eine Stollenlänge von 180 m. Die grösste Überdeckung betrug dabei 11 m.
