Massnahmen gegen die Ausbrüche eines Gletschersees ob Saas-Balen (Grubengletscher)

Von Dr. H. Röthlisberger, Uerikon

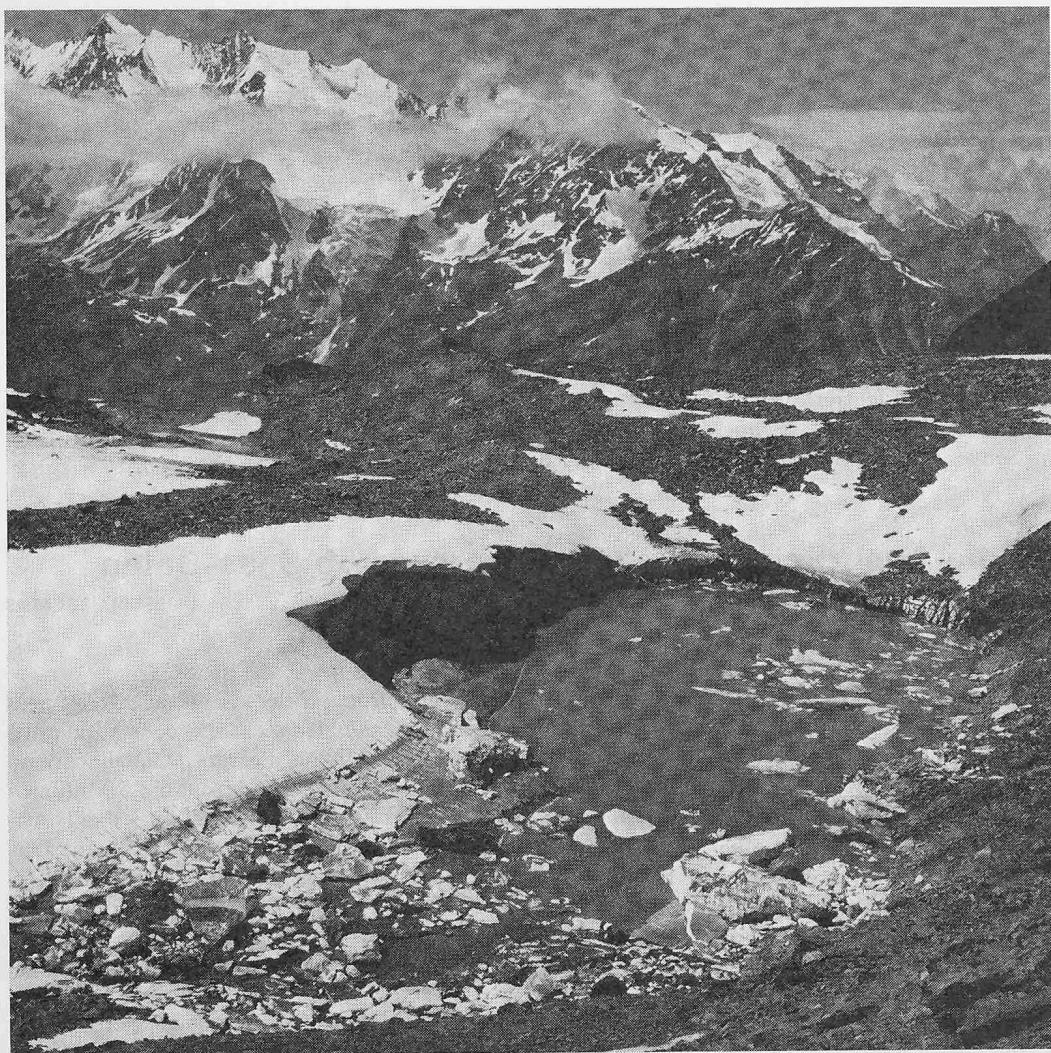
Bild 2. Der eine Fläche von 2 ha bedeckende Randsee 3 am Grubengletscher, der die Hochwasser des Fällbachs von 1958, 1968 und 1970 verursacht hat, drei Tage nach dem Seeausbruch vom 8. 7. 1970. Stauhöhe vor dem Ausbruch 7 m. Mit dem Überlaufstollen ist der schuttbedeckte Eisrücken links des Sees 40 m links der Oberflächendepression durchfahren worden (11. 7. 1970)

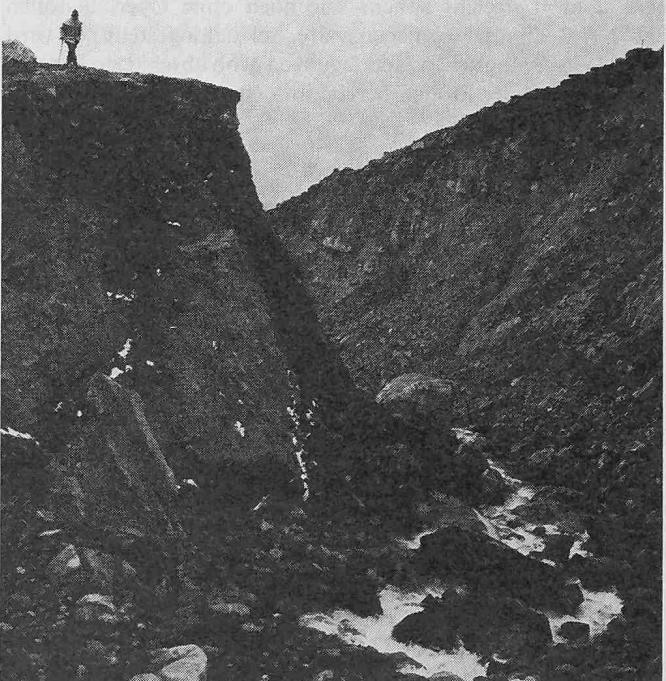
Das Bett des Fällbachs wurde im Dorfgebiet von Saas-Balen vom Fuss des untersten Wasserfalls bis zur Mündung in die Vispa am 2. Juli 1968 vollständig zerstört. Durch die

Bild 3. Die tiefe Erosionsrinne des Fällbaches nach dem Ausbruch des Grubensees im Juli 1968

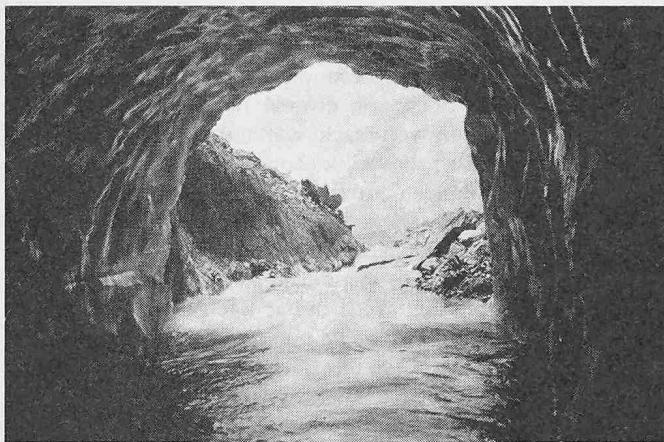
Bild 4. Bewährungsprobe für den Eisstollen: Da der natürliche subglaziale Auslauf des Sees 3 wieder verstopft ist, entwässert sich der Randsee mit etwa 600 l/s durch den neuen Überlaufstollen (9. 7. 71)

Die Sohlenabsenkung war keinen Tag zu früh fertig geworden, als gegen Mittag des 8. Juli, genau ein Jahr nach dem letzten Hochwasser, das Wasser durch den Stollen zu fliessen begann. Der Seespiegel lag dabei 2 m über seinem Normalstand, während die Wassertiefe am Auslauf 30 cm betrug. Der oberste Abschnitt des natürlichen subglazialen Gerinnes zwischen See und oberer Kreuzungsstelle mit dem Eisstollen war also wieder verstopft. Merkwürdigerweise begann nach einiger Zeit das Wasser auch von der unteren Kreuzungsstelle bis zum Portal den Stollen zu benützen, was bedeutete, dass der subglaziale Bachlauf weiter unten ebenfalls verstopft war. Schon bei einer nächsten Kontrolle am 19. Juli folgte der Bach aber wieder dem alten subglazialen Lauf, der neue Stollen stand leer. Das Wasser hatte sich offensichtlich am Gletscherbett bereits wieder genügend Durchfluss geschaffen. Die Absenkung des Seespiegels auf das Normalniveau erfolgte dabei ohne in Saas-Balen ein merkliches Hochwasser zu verursachen. Nach den Spuren im oberirdischen Abschnitt des Bachbettes bei der Einmündung in den See Nr. 2 dürfte der Abfluss höchstens etwa $2 \text{ m}^3/\text{s}$ erreicht haben. Wie hoch ohne Überlaufstollen See Nr. 3 diesmal gestiegen wäre, sei dahingestellt (es wird sich aus hydrologischen Überlegungen grob abschätzen lassen); jedenfalls hat der Stollen bereits im ersten Jahr seinen Zweck erfüllt.

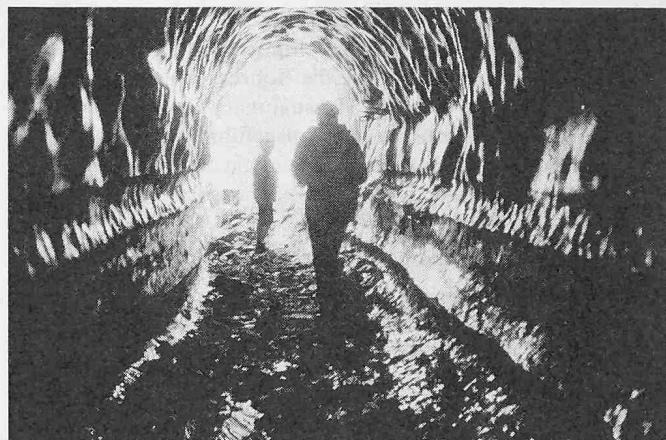
Bild 5. Der Eisstollen liegt wieder trocken da. Die Sohlenerosion von fast 1 m erfolgte in wenigen Tagen (19. 7. 71)

der Ablation an der Gletscheroberfläche zu, wo das Eis rasch schwindet und die Moränenblöcke in den Eingang stürzen. Hier sind daher bereits Unterhaltsarbeiten erforderlich. Es ist nun vorgesehen, den Eingang auf eine Strecke von je 20 m inner- und ausserhalb des Tunnels mit Armco-Rohren zu versiehen.
