Zeitschrift: Schweizerische Bauzeitung
Herausgeber: Verlags-AG der akademischen technischen Vereine
Band: 89 (1971)
Heft: 40

Massnahmen gegen die Ausbrüche eines Gletschersees ob Saas-Balen (Grubengletscher)

Von Dr. H. Röthlisberger, Urikon

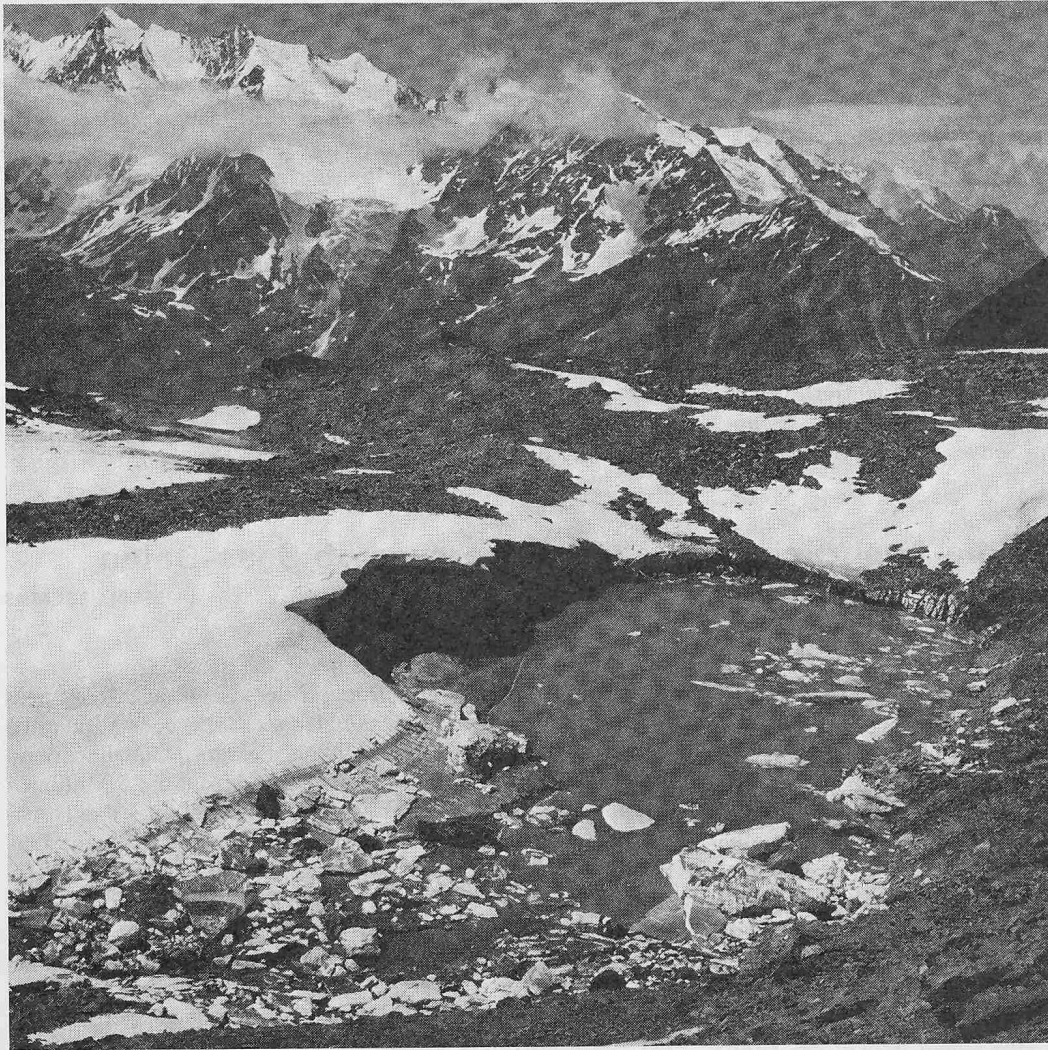
Bild 2. Der eine Fläche von 2 ha bedeckende Randsee 3 am Grubengletscher, der die Hochwasser des Fällbachs von 1958, 1968 und 1970 verursacht hat, drei Tage nach dem Seeausbruch vom 8. 7. 1970. Stauhöhe vor dem Ausbruch 7 m. Mit dem Überlaufstollen ist der schuttbedeckte Eisrücken links des Sees 40 m links der Oberflächedepression durchfahren worden (11. 7. 1970)

Während der Abklärung hydrologischer Fragen konnte am 24. Juni 1970 bei See Nr. 3 ein Ansteigen des Wasserspiegels festgestellt werden, ohne Abfluss beim Gletschertor. Von der Annahme ausgehend, dass der subglaziale Bachlauf noch ungefähr dort liege, wo sich 1958 ursprünglich der Gletscherbach ins Eis eingefressen hatte, wurde zuerst versucht, den Abfluss durch Sprengungen am vermuteten Seeauslauf und anschliessend in Bohrlöchern in einiger Entfernung vom See wieder in Gang zu bringen. Als dies keinen Erfolg brachte, wurde die Firma Swissboring mit Rotationsbohrungen betraut. Diese wurden in 50 bis 80 m Entfernung vom See in der Absicht abgeteuft, die subglaziale Bachhöhle unterhalb der Verstopfung zu finden und anschliessend den See auf möglichst tiefem Niveau in diese einzuleiten; für das Erstellen eines oberflächlichen Grabens auf die volle Länge war die Zeit zu knapp. Wie sich später gezeigt hat, liegt das Bett des Baches heute nicht mehr dort, wo sich dieser ursprünglich eingeschnitten hatte. Die Anstrengungen waren also zum vornherein zum Scheitern verurteilt. Die Anwesenheit der Fachleute erlaubte es aber, ein Alarmsystem aufzubauen und am 8. Juli schon einige Stunden vor dem Hochwasser eine recht präzise zeitliche Prognose für die nach einem Exponentialgesetz erfolgende See-Entleerung aufzustellen und eine Hochwasserspitze von

Das Hochwasser vom 8. Juli 1970 brachte diesmal mit 100 000 bis 150 000 m³ mehr Schutt nach Saas-Balen, als die noch im Bau befindliche Schale für den Fällbach schlucken konnte, so dass nochmals namhafte Schäden zu verzeichnen waren. Nachdem sich die Verstopfung von See 3 schon nach so kurzer Zeit wiederholt hatte, mussten dringend Massnahmen gefunden werden, die bereits im folgenden Jahr wirksam sein konnten. Trotz verständlichen Misstrauens im Tal gegen jede Art von Wasserstollen im Eis stellte ein solcher die einzige Lösung dar. Eine Zufahrtspiste für Geländefahrzeuge von Saas-Balen über Heimischgarten-Hoferalp zum Grubengletscher war zwar kurz nach der Katastrophe in Angriff genommen worden (eine Flurstrasse war zu unterst bereits im Bau); es erwies sich aber bald als aussichtslos, schwere Maschinen, die zum Beispiel das Öffnen eines Schlitzes im Tagbau erlaubt hätten, vor dem Frühsommer 1971 auf dem Arbeitsplatz zu erwarten. Ein Eisstollen dagegen konnte auch ohne Strasse in Angriff genommen werden, indem sich alle nötigen Installationen per Helikopter auf den Platz bringen liessen. Die günstigste Lage für den Eisstollen wurde auf Grund des im Winter 1969/70 durch das Büro Flotron hergestellten Planes 1:1000 ermittelt. Bei einem Gefälle von 2% ergab sich ohne den 25 m langen Einschnitt bis zum Portal eine Stollenlänge von 180 m. Die grösste Überdeckung betrug dabei 11 m.
