**Artikel:** Das Unglück am Vajont: Folgerungen aus der Praxis des beratenden

Ingenieurs in strafrechtlicher Hinsicht

**Autor:** Schnitter, Gerald

# Folgerungen aus der Praxis des beratenden Ingenieurs in strafrechtlicher Hinsicht

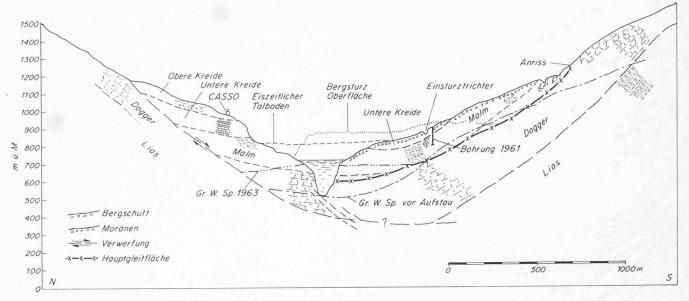
Bild 4. Geologisches Querprofil mit Angabe der Oberflächen vor und nach dem Bergsturz

Bild 4 zeigt ein geologisches Querprofil. Die massgebenden Schichten sind Dogger, Malm und Kreide. Diese Malm- und Kreideformationen weisen, wie sich später zeigte. zahlreiche Risse, Spalten und Klüftungen auf. Der Projektverfasser und zur Zeit des Baues der Mauer Direktor der SADE, Ing. E. Semenza, wohl einer der bekanntesten und erfolgreichsten Talsperrenbauer Italiens, trug sich seit langem mit dem Gedanken der Erstellung einer Sperre in dieser topographisch offenbar so günstigen Schlucht vor dem Absturz des Vajont in das Piave-Tal. Die geologischen Untersuchungen begannen bereits 1928 unter der Leitung von Prof. Dr. Giorgio Dal Piaz, einem sehr bekannten Geologen. Er untersuchte im Verlaufe der Jahre nicht nur die geologischen Verhältnisse an der Sperrstelle, sondern auch jene der Flanken talaufwärts der Sperre. Er kam zum eindeutigen und von niemanden bestrittenen oder angefochtenen Schluss, dass vom geologischen Standpunkt gar nichts dem Bau der Sperre entgegenstehe. Die Stabilität der Felsflanken talaufwärts sei gewährleistet und die Verhältnisse an der Sperre genügend zur Aufnahme der beträchtlichen Kämpferreaktionen. Mit dem Ausbruch der Widerlager wurde 1956 begonnen, und bald begannen sich Zweifel einzustellen bezüglich der Tragfestigkeit der Felswiderlager und hinsichtlich der Stabilität der Hänge.

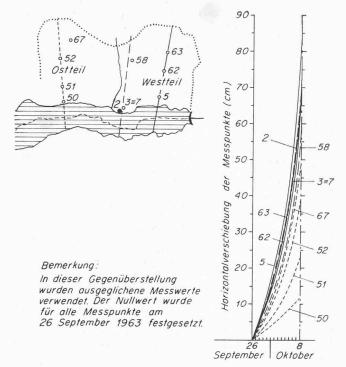
Bild 5, links. Anordnung der wichtigsten Beobachtungspunkte im Bergsturzgebiet. Anrisslinien

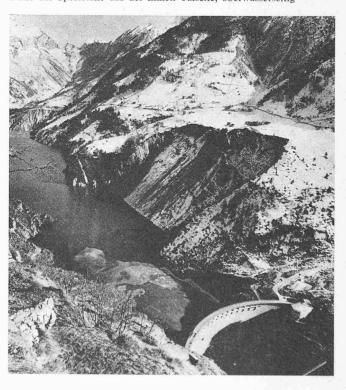
Bild 6. Erste grössere Felsrutschung von rund 700 000  $\mathrm{m}^3$  in der Nähe der Sperrstelle auf der linken Talseite, oberwasserseitig

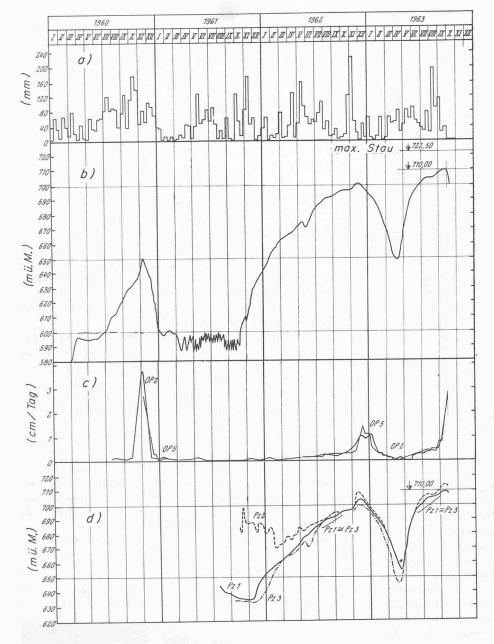
Es ist aus diesen Messungen ersichtlich, dass die Verschiebungen beim Aufstau grösser waren als bei der Absenkung und dass vom Zeitpunkt der Absenkung an die tägliche Geschwindigkeit der Verschiebung nicht etwa zunahm, sondern anfangs konstant blieb und dann wieder abnahm. Die Messungen bestätigen auch das bekannte Verhalten, dass jene Zonen, die während des ersten Aufstaues unter Wasser kamen und Bewegungen erlitten, beim darauffolgenden zweiten Aufstau in den bereits einmal von Wasser benetzten Zonen keine oder nur sehr geringfügige Bewegung erlitten. (Es kann leider auf viele weitere, für das Verständnis des Bewegungsmechanismus wichtige Messergebnisse nicht eingegangen werden.) Zu diesem Zeitpunkt, Anfang 1963, wurde immer noch angenommen, dass es sich um eine riesige Masse von Felsgestein handle, die in einer Kriechbewegung sich dem Stausee nähere. Die Tiefe der bewegten Masse wurde pessimistisch im Maximum auf etwa 250 m geschätzt, was einem Volumen von rund 250 Mio m<sup>3</sup> entspricht, optimistische Schätzungen lauteten viel günstiger. Auch über den Vorgang der zu befürchtenden Rutschung gingen die Meinungen der Experten nach wie vor stark auseinander. Die einen glaubten an ein sukzessives Abrutschen

Bild 7. Diagramm der Niederschläge, des Seewasserspiegels, der Verschiebungsgeschwindigkeiten der Kontrollpunkte und des Wasserstandes in den Piezometerrohren (nach L. Müller [1])
