Zeitschrift: Schweizerische Bauzeitung
Herausgeber: Verlags-AG der akademischen technischen Vereine
Band: 90 (1972)
Heft: 44: Sondernummer der ASIC

Artikel: Der Umbau der Kornhausbrücke in Bern
Autor: Siegenthaler, Rolf
DOI: <https://doi.org/10.5169/seals-85344>

Der Umbau der Kornhausbrücke in Bern

Von Rolf Siegenthaler, Zürich

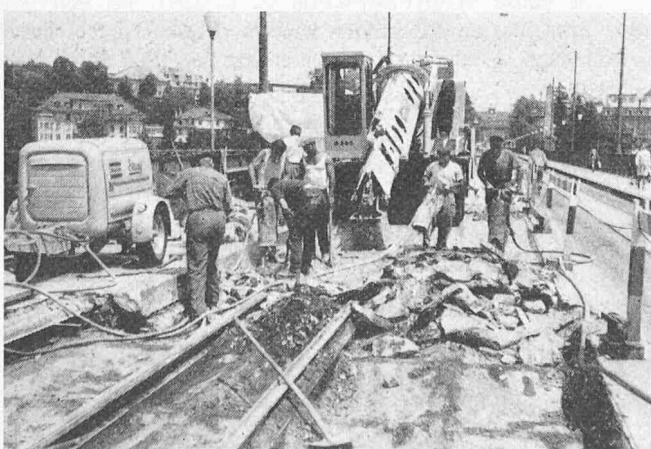
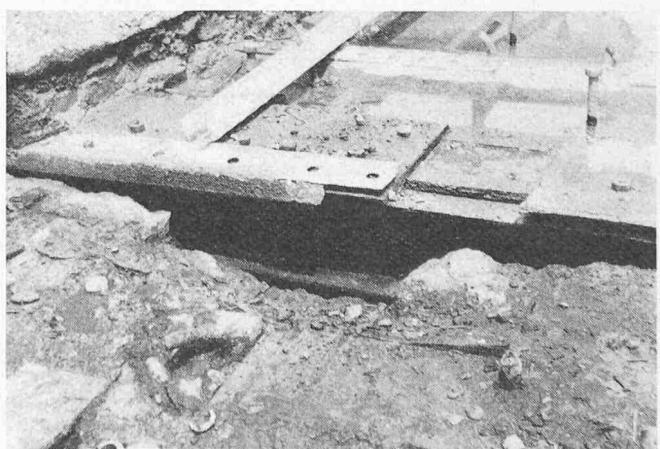
Bild 2. Abbruch der alten Fahrbahn. Stark unterschiedliche Qualität des alten Betons. Zwischen den Schienen verkitteter Kies, daneben Brocken, die normale Festigkeit aufweisen

Die Betonfüllung der Buckelbleche zeigte starke Qualitätsunterschiede. Zum Teil handelte es sich nur noch um eine leicht verkittete Kiesfüllung. Im Laufe der Jahre wurden immer wieder grössere und kleinere Flächen des alten Betons entfernt und durch neuen, teilweise leicht armierten Beton ersetzt. Dies ergab unzählige Arbeitsfugen, welche sich auf der Fahrbahnoberfläche in Form von Belagsrissen zeigten. Durch die Frostwirkung des eindringenden Meteorwassers ergaben sich ständig neue Schadenstellen. Trotz dieses katastrophalen Zustandes des Füllbetons waren die Buckelbleche nirgends angerostet.

- Abbruch der aus dem Jahr 1931 stammenden Beton-Fahrbahnkonstruktion, Entfernen der Gehweg-Randsteine sowie Ausbau der Fahrbahn- und Gehwegübergänge bei den Dilatationsfugen

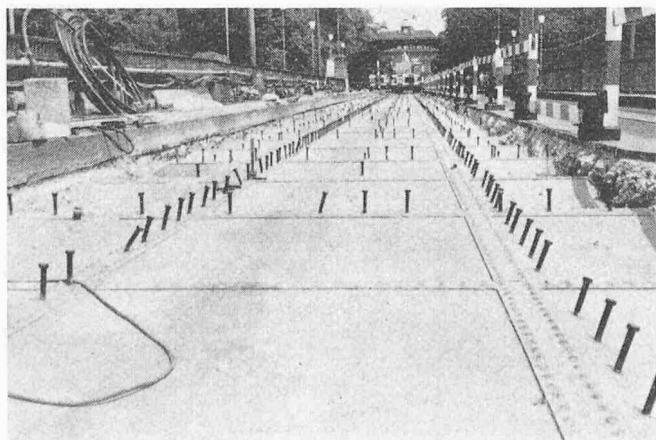
Bild 4. Kopfbolzendübel. Diese sind zum Teil bei der Prüfung krummgeschlagen worden. Die Lücken stammen von den Versagern, die von Hand nachgeschweisst werden mussten

- Einbau von Leitplanken und eines neuen Schrammbordes am Fahrbahnrand
- Einbau einer neuen Fahrbahnplatte aus armiertem Beton, die mittels Kopfbolzendübeln schubfest mit der Stahlkonstruktion verbunden ist

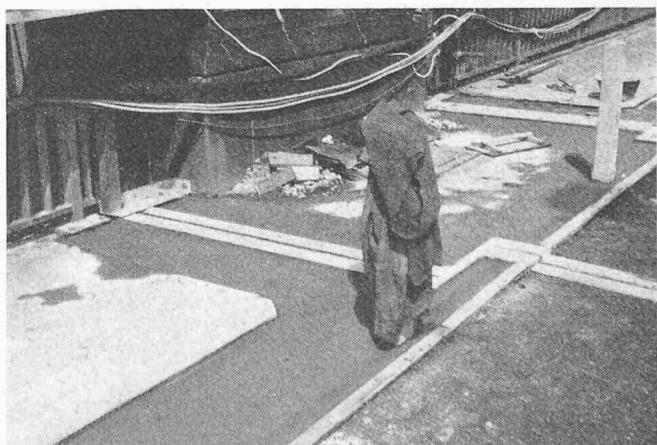
Bild 5. Gehwegdilatation mit Anschluss an die Fahrbahndilatation bei einem der beiden Hauptpfeiler des grossen Bogens

Hier zeigten sich ebenfalls bedenkliche Schäden. Die Stahlprofile der Dilatationsfugen waren infolge Korrosion völlig durchlöchert und konnten zum Teil von Hand weggerissen werden. Einzelne Stäbe der Auflagerquerträger (die zum Glück nur minimal beansprucht sind) waren ebenfalls durchgerostet. Die Schienendilatationen, die an einigen Stellen Brüche

- Entfernen der alten Strassenbahnschienen
- Einbau der neuen Strassenbahnschienen möglichst nahe an der Brückenlängsachse
- Einbau von neuen Fahrbahn- und Gehwegübergängen bei den Dilatationsfugen

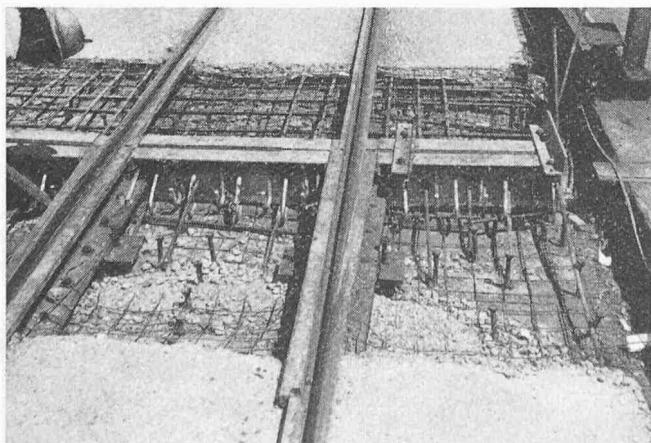
Bild 6. Neuer Fahrbahnübergang mit Anschlüssen an die Tramschienen

Grosse Probleme ergaben sich bei der Auswahl der Fahrbahnübergänge in den Dilatationsfugen. Diese sind durch die Gleise der Strassenbahn in Querrichtung an vier Stellen unterbrochen und zudem beidseits an die Gehwegübergänge angeschlossen. Eine weitere Schwierigkeit bestand in der Abkröpfung zwischen Gehweg- und Fahrbahndilatation, die eine Längsfuge von 20 bis 50 cm Länge zur Folge hat. Man einigte sich schliesslich auf den Einbau von ACME-Übergängen, die für die komplizierten Eck-Konstruktionen am besten geeignet erschienen. Dabei sind selbstverständlich die Anschlüsse an die Schienendilatationen nicht absolut wasserdicht. Man ist sich bewusst, dass an diesen Stellen mit gewissen schädlichen Einwirkungen des eindringenden Wassers zu rechnen ist. Leider bieten sich aber vorläufig keine perfekten Lösungen für dieses Problem an.

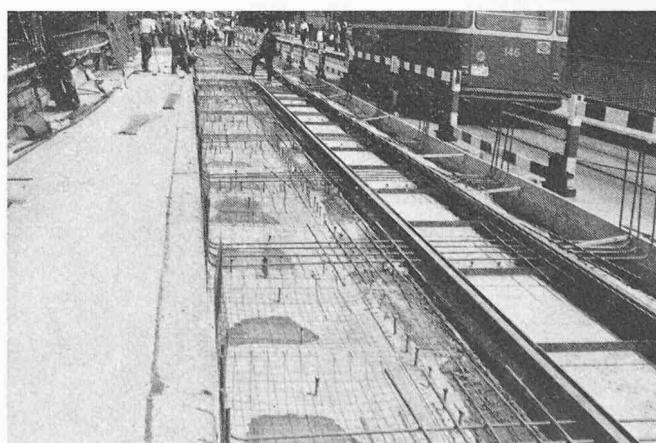
Bild 7. Fahrbahn kurz vor dem Betonieren. Man beachte die durch die Stege der Tramschienen durchgezogene obere Querarmierung über jedem Querträger (kleine Bogen)

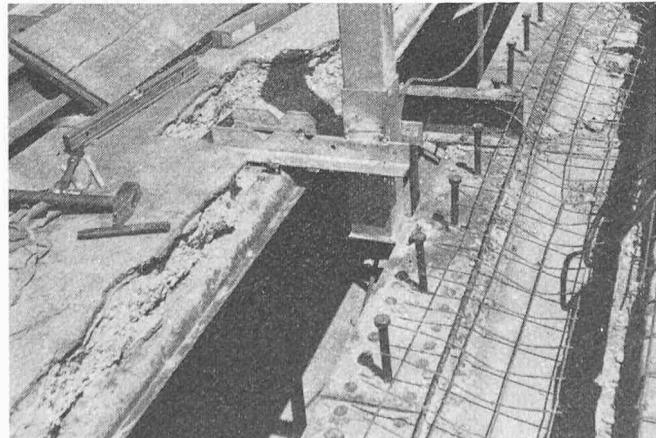
Bild 8. Detail der Befestigung der Leitplankenpfosten am Haupt-Längsträger und an den Zoreseisen der Gehwegkonstruktion

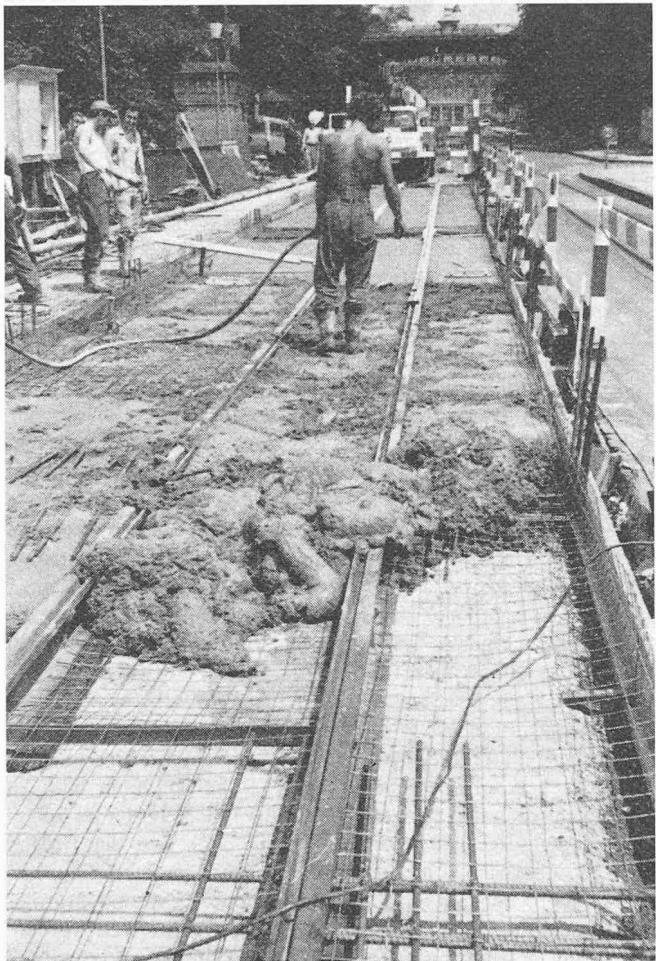
Bild 9. Betonieren der Fahrbahn mittels Betonpumpe
