Zeitschrift: Schweizerische Bauzeitung
Herausgeber: Verlags-AG der akademischen technischen Vereine
Band: 91 (1973)
Heft: 19: Schadenfälle

Gedanken über den Einsturz der Burg Brattenstein in Röttingen

Von H. Ackermann, Würzburg

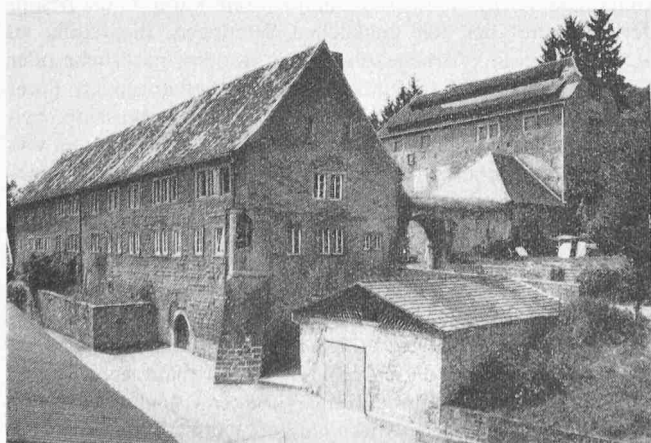
Bild 1. Die Burg Brattenstein in Röttingen von der Stadtseite her gesehen. Zustand vor dem Einsturzunglück. Ganz links der später an den Osttrakt der Burg angebaute Hundezwinger.

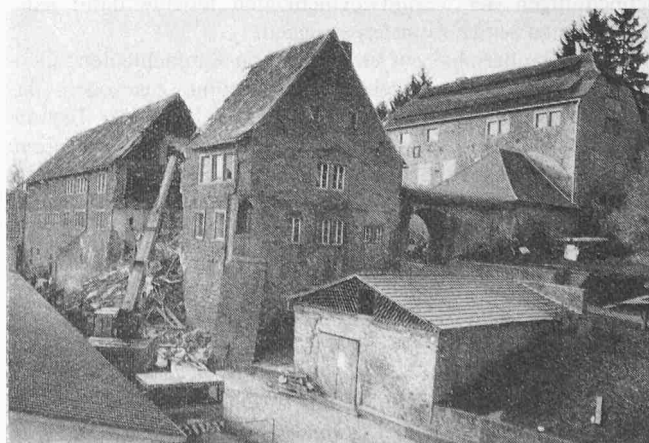
Bild 2. Die Burg Brattenstein nach dem Einsturz vom 5. Nov. 1971

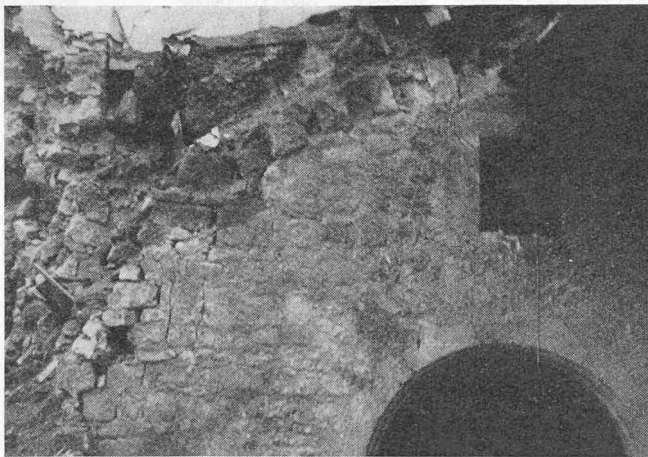
Von der Entstehungsgeschichte der Burg, zur Zeit der Erbauung noch ausserhalb der Stadtmauern von Röttingen in Richtung Bad Mergentheim gelegen, ist wenig bekannt. In der Geschichte des Taubertales wird sie bereits im 11. Jahrhundert als Sitz eines ritterlichen Geschlechtes erwähnt, während sie in den Annalen der Stadt Röttingen zum erstenmal im Jahre 1230 zu finden ist. Stil und Ausführungsformen deuten auf das 13. Jahrhundert hin. Nach einem Kupferstich aus dem Jahre 1640 (Bild 3) wurde der Osttrakt der Burg mindestens in zwei Abschnitten errichtet, der zweite Abschnitt erst nach 1640. Bild 4 zeigt die Querwand B in Bild 8 in Richtung C gesehen, die darauf schliessen lässt,

dass sie einmal als Giebelwand den älteren Teil des Osttraktes der Burg abgeschlossen hat.

Bild 4. Die in Bild 6 mit B bezeichnete Querwand in Richtung C gesehen. Diese Wand hat vor 1640 den älteren Teil des Ostraktes der Burg als Giebelwand abgeschlossen

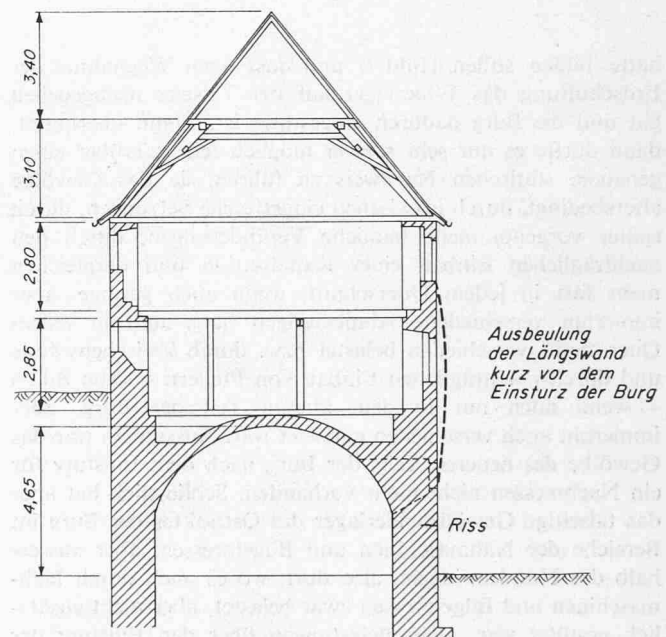
Bild 5. Querschnitt durch den Ostrakt der Burg

Kurz vor dem Einsturz hat sich nach Augenzeugenberichten die talseitige Längswand der Burg nach aussen hin ausgebeult, etwa wie dies Bild 5 zeigt.

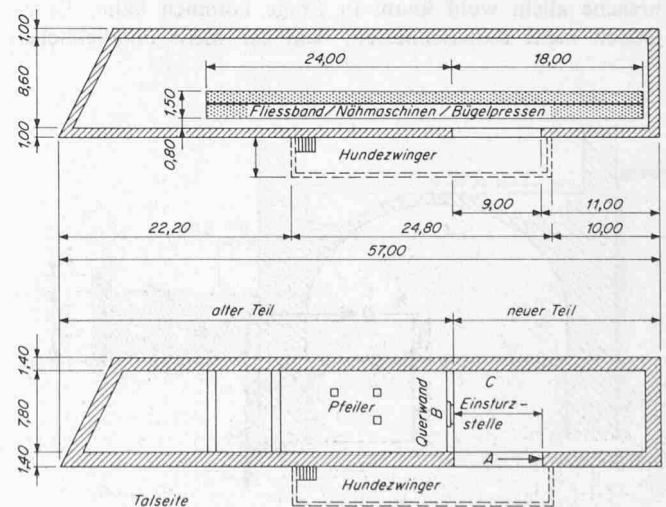
Bild 6. Oben Horizontalschnitt durch den Ostrakt der Burg in Höhe des Arbeitsraumes mit Darstellung der Anordnung von Nähmaschinen und Bügelpressen. Unten Horizontalschnitt etwa in Höhe des Kellergewölbewiderlagers

Die 62, je etwa 60 kg schweren Dürrkopp-Nähmaschinen führten etwa 6800 Stiche in der Minute aus und waren immerhin durch Schwingungen einigen Erschütterungen unterworfen, die sich über den Boden des Arbeitsraumes den Längswänden, vornehmlich aber der talseitigen Längswand des Ostraktes der Burg mitgeteilt hatten.

Die Ereignisse in Röttingen vom 5. November 1971 geben Anlass, darauf hinzuweisen, dass es zweckmässig ist, wenn bei Einrichtung von Fabriken mit schnellaufenden Maschinen in Gebäuden, ähnlich der Burg Brattenstein, Maschinen – wenn sie in grösserer Zahl angeordnet werden – vorher sorgfältig auszuwuchten sind und dass Bau- und Maschineningenieur eng zusammenarbeiten und über das Schwingungsproblem schon auf der Hoch- und Fachschule genauestens unterrichtet werden müssen. Es wird unter Umständen zweckmässig sein, schon bei der Planung vorbeschriebener Fabrikeinrichtungen Schwingungsfachleute beizuziehen, wie dies beispielsweise bei der Einrichtung von

Grosskraftwerken mit hochoptimierten Dampfturbinen seit Jahrzehnten mit Erfolg geschieht. Schwingungen der vorbeschriebenen Art lassen sich nämlich durch Umstellung einzelner Maschinen in ihrem Ausmass und in ihrer Wirkung herabmindern oder gar gegenseitig aufheben.

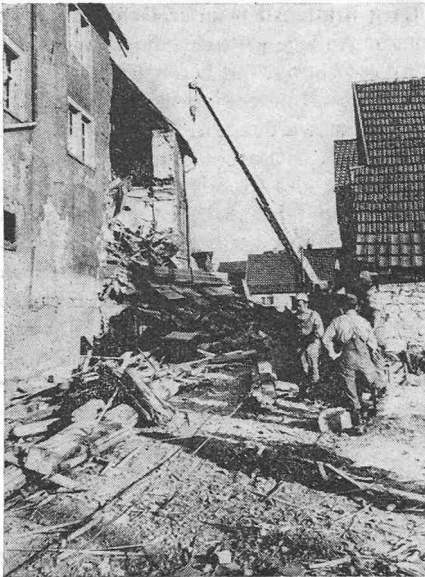
Bild 7 (links). Die am 5. November 1971 eingestürzte talseitige Längswand des Ostraktes der Burg von ausserhalb der Stadt her gesehen

Die Bilder 7 und 10 zeigen die talseitige Längswand nach dem Einsturz.

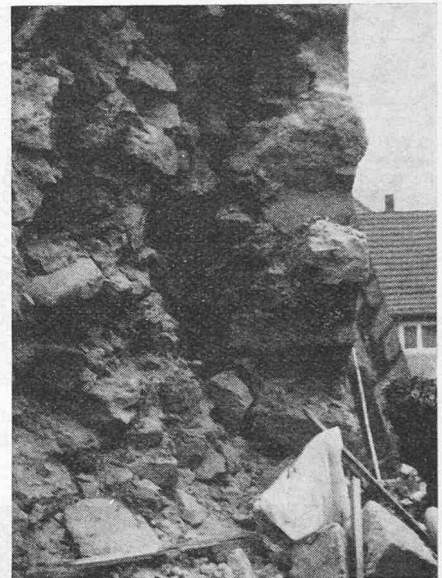
Bild 8 (rechts). Der Querschnitt der talseitigen Längswand des Ostraktes der Burg. Blickrichtung A gemäss Bild 6, unten. Die dunkle Stelle oben in Bildmitte ist ein Loch mit etwa 20×80 cm Querschnitt, das fast 2 m tief in die Mauer hineinragt

Die dunklen Stellen in der Mitte der oberen Hälfte von Bild 8 und in der Mitte von Bild 10 sind beispielsweise etwa 20×80 cm grosse Löcher, die bis zu etwa 2,00 m in die Füllung der noch stehengebliebenen Mauer hineinragten.

Auch im Hochmittelalter gehörte es schon zu den Regeln der Baukunst (Bautechnik), Mauern aus Bruchsteinen (Schalen mit Füllung) im ordentlichen Verband mit Läufern und Bindern und parallellaufend dazu jede Schicht der Füllung geordnet mit dem gleichen Mörtel zu vermauern, mit dem auch die Schalen vermauert worden sind. Die Binder sind Steine gewesen, die in die Füllung hineinragten und so einen kompakten Verband zwischen Schalen und Füllung hergestellt hatten. Augenscheinlich ist bei der Errichtung des zweiten, jetzt eingestürzten Teiles des Osttraktes der Burg Brattenstein nicht ganz in diesem Sinne verfahren worden (Bilder 8 und 10), was ihr am 5. November 1971 zum Verhängnis geworden sein dürfte. Unter diesen Umständen kann es als erwiesen angenommen werden, dass der Osttrakt der Burg früher oder später eingestürzt wäre, auch wenn der Hundezwinger mit seiner Erdfüllung belassen worden wäre.

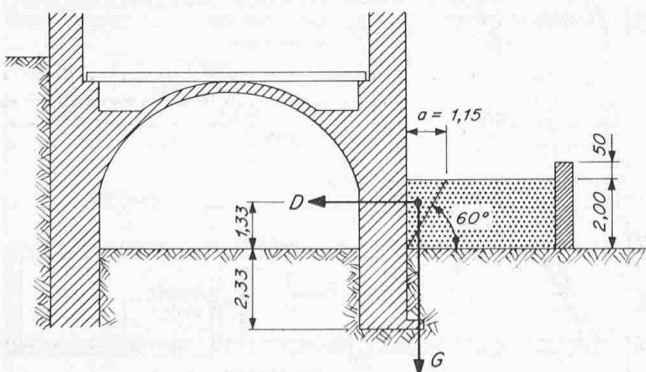
Es wurde zunächst angenommen, dass der mit Erde ausgefüllte sogenannte Hundezwinger mit $D =$ etwa 1,2 Mp/m aktivem, horizontalem Erddruck eine zusätzliche Stützung des talseitigen Kellergewölbewiderlagers der Burg

hätte bilden sollen (Bild 9) und dass nach Wegnahme der Erdschüttung das Widerlager auf der Talseite nachgegeben hat und die Burg dadurch eingestürzt ist. Wenn überhaupt, dann dürfte es nur sehr schwer möglich sein, hierüber einen genauen, statischen Nachweis zu führen, da das Gewölbe altersbedingt, durch inzwischen eingetretene Setzungen, durch später vorgenommene bauliche Veränderungen, durch den nachträglichen Einbau einer Kanalisation und dergleichen mehr fast in jedem Querschnitt, wenn auch geringe, aber immerhin verschiedene Abmessungen hatte und in jedem Querschnitt verschieden belastet bzw. durch Zwischenwände und durch nachträglichen Einbau von Pfeilern – siehe Bild 6 – wenn auch nur in dem älteren Teil der Burg, aber immerhin auch verschieden entlastet war. Ausserdem war das Gewölbe des neueren Teils der Burg nach dem Einsturz für ein Nachmessen nicht mehr vorhanden. Schliesslich hat aber das talseitige Gewölbewiderlager des Ostraktes der Burg im Bereiche der Nähmaschinen und Bügelpressen, aber ausserhalb des Hundezwingers, also dort, wo es auch durch Nähmaschinen und Bügelpressen zwar belastet, aber nicht zusätzlich gestützt war, allen Belastungen über den Einsturz der Burg hinaus mit Sicherheit standgehalten, so dass die Wegnahme des Hundezwingers mit seiner Erdfüllung als Einsturzursache allein wohl kaum in Frage kommen kann. Es ist jedoch nicht auszuschliessen, dass die nicht unerheblichen

Bild 9. Darstellung des aktiven horizontalen Erddruckes $D=1,2$ Mp/m, die sich aus der Erdfüllung im Hundezwinger auf das talseitige Keller- gewölbewiderlager des Ostraktes der Burg ergibt. Annahmen: Natür- licher Böschungswinkel der Erdschüttung 60° , spez. Gewicht der Erd- schüttung $1,8$ Mp/m³, $a = 1,15$ m

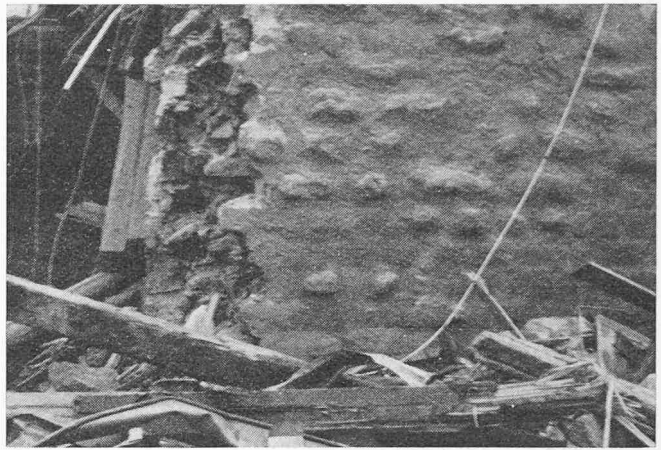
Bild 10. Die Aussenseite der noch erhalten gebliebenen Längswand des Osttraktes der Burg
