Zeitschrift: Schweizerische Bauzeitung
Herausgeber: Verlags-AG der akademischen technischen Vereine
Band: 91 (1973)
Heft: 19: Schadenfälle

Gedanken über den Einsturz der Burg Brattenstein in Röttingen

Von H. Ackermann, Würzburg

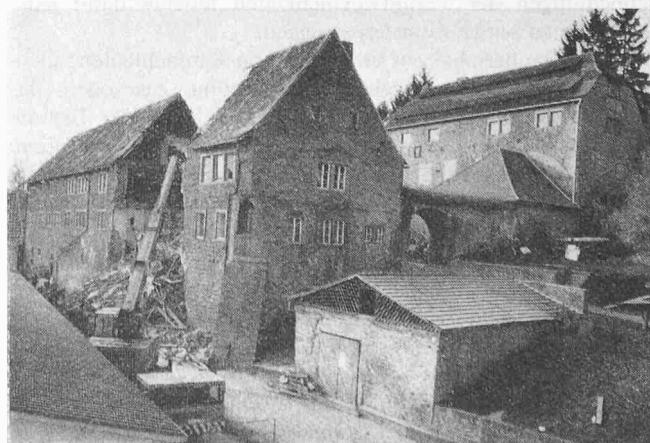
Bild 2. Die Burg Brattenstein nach dem Einsturz vom 5. Nov. 1971

Mit dem Ausräumen des Hundezwingers mittels Schaufelbagger, Caterpillar 933 F, wurde am Nachmittag des 3. November 1971 begonnen. Beim Ausräumen sind die auffälligen Umfassungswände des Hundezwingers eingefallen. Der Schaufelbagger hatte seine Arbeiten am Abbruch des Hundezwingers gerade beendet, als nach Beendigung der Mittagspause, kurz nach Wiederaufnahme der Arbeiten in der Kleiderfabrik, am 5. November 1971 um 13.10 Uhr die talseitige Längswand und damit der Osttrakt der Burg auf eine Länge von etwa 9,00 m (am unteren Ende bis zu etwa 12,00 m) einstürzte (Bilder 2 und 7). Dabei wurden von der 46köpfigen Belegschaft 13 Frauen verschüttet, von denen vier nur noch tot geborgen werden konnten.

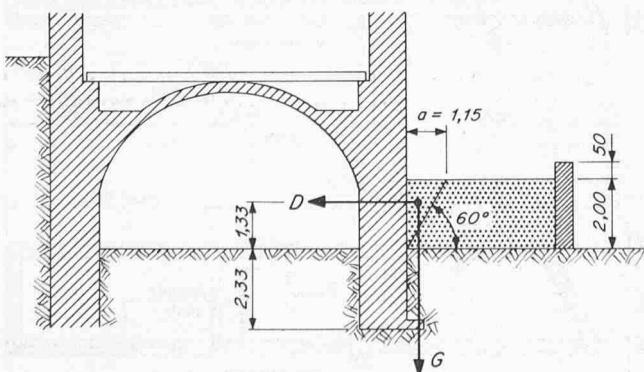
Es wurde zunächst angenommen, dass der mit Erde ausgefüllte sogenannte Hundezwinger mit $D =$ etwa 1,2 Mp/m aktivem, horizontalem Erddruck eine zusätzliche Stützung des talseitigen Kellergewölbewiderlagers der Burg

hätte bilden sollen (Bild 9) und dass nach Wegnahme der Erdschüttung das Widerlager auf der Talseite nachgegeben hat und die Burg dadurch eingestürzt ist. Wenn überhaupt, dann dürfte es nur sehr schwer möglich sein, hierüber einen genauen, statischen Nachweis zu führen, da das Gewölbe altersbedingt, durch inzwischen eingetretene Setzungen, durch später vorgenommene bauliche Veränderungen, durch den nachträglichen Einbau einer Kanalisation und dergleichen mehr fast in jedem Querschnitt, wenn auch geringe, aber immerhin verschiedene Abmessungen hatte und in jedem Querschnitt verschieden belastet bzw. durch Zwischenwände und durch nachträglichen Einbau von Pfeilern – siehe Bild 6 – wenn auch nur in dem älteren Teil der Burg, aber immerhin auch verschieden entlastet war. Ausserdem war das Gewölbe des neueren Teils der Burg nach dem Einsturz für ein Nachmessen nicht mehr vorhanden. Schliesslich hat aber das talseitige Gewölbewiderlager des Ostraktes der Burg im Bereiche der Nähmaschinen und Bügelpressen, aber ausserhalb des Hundezwingers, also dort, wo es auch durch Nähmaschinen und Bügelpressen zwar belastet, aber nicht zusätzlich gestützt war, allen Belastungen über den Einsturz der Burg hinaus mit Sicherheit standgehalten, so dass die Wegnahme des Hundezwingers mit seiner Erdfüllung als Einsturzursache allein wohl kaum in Frage kommen kann. Es ist jedoch nicht auszuschliessen, dass die nicht unerheblichen

Erschütterungen des Schaufelbaggers, Caterpillar 933 F, beim Wegräumen des Hundezwingers den Einsturz der Burg ausgelöst haben. Dies hätte aber früher oder später genauso geschehen können, durch noch erheblich grössere Erschütterungen von schweren Raupenfahrzeugen, beispielsweise Panzern, wenn diese in Kolonnen auf der nahe gelegenen Mergentheimerstrasse an der Burg vorbeigefahren wären.

Bild 9. Darstellung des aktiven horizontalen Erddruckes $D=1,2$ Mp/m, die sich aus der Erdfüllung im Hundezwinger auf das talseitige Keller- gewölbewiderlager des Ostraktes der Burg ergibt. Annahmen: Natür- licher Böschungswinkel der Erdschüttung 60° , spez. Gewicht der Erd- schüttung $1,8$ Mp/m³, $a = 1,15$ m
