Zeitschrift: Schweizerische Bauzeitung
Herausgeber: Verlags-AG der akademischen technischen Vereine
Band: 91 (1973)
Heft: 19: Schadenfälle

Gedanken über den Einsturz der Burg Brattenstein in Röttingen

Von H. Ackermann, Würzburg

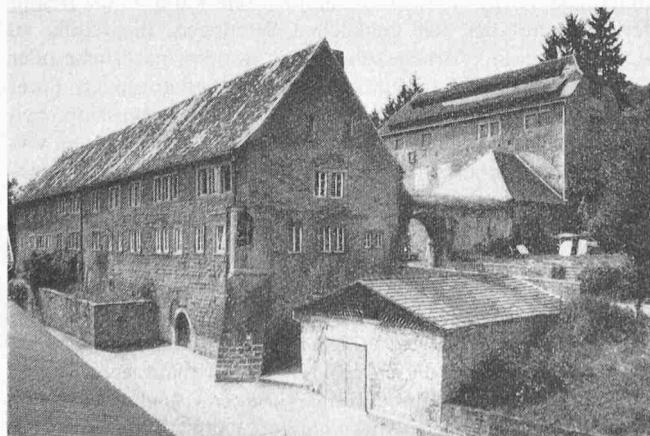
Bild 1. Die Burg Brattenstein in Röttingen von der Stadtseite her gesehen. Zustand vor dem Einsturzunfall. Ganz links der später an den Osttrakt der Burg angebaute Hundezwinger.

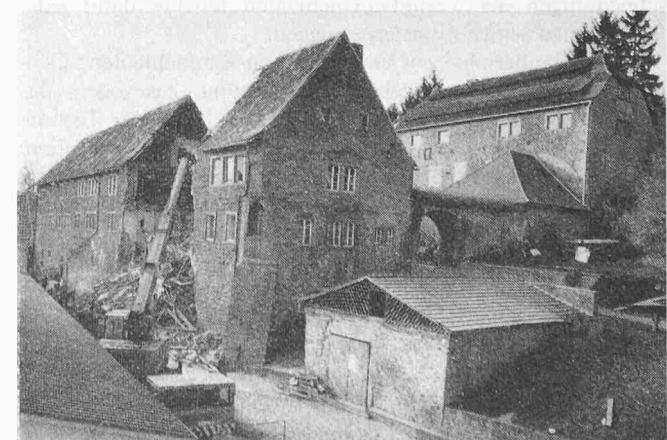
Bild 2. Die Burg Brattenstein nach dem Einsturz vom 5. Nov. 1971

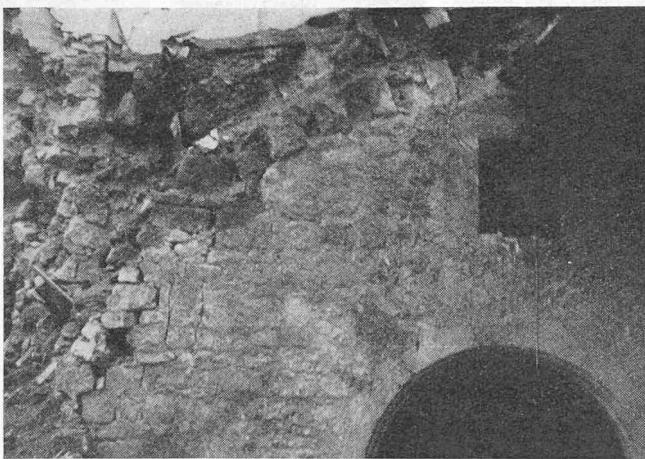
Von der Entstehungsgeschichte der Burg, zur Zeit der Erbauung noch ausserhalb der Stadtmauern von Röttingen in Richtung Bad Mergentheim gelegen, ist wenig bekannt. In der Geschichte des Taubertales wird sie bereits im 11. Jahrhundert als Sitz eines ritterlichen Geschlechtes erwähnt, während sie in den Annalen der Stadt Röttingen zum erstenmal im Jahre 1230 zu finden ist. Stil und Ausführungsformen deuten auf das 13. Jahrhundert hin. Nach einem Kupferstich aus dem Jahre 1640 (Bild 3) wurde der Osttrakt der Burg mindestens in zwei Abschnitten errichtet, der zweite Abschnitt erst nach 1640. Bild 4 zeigt die Querwand B in Bild 8 in Richtung C gesehen, die darauf schliessen lässt,

dass sie einmal als Giebelwand den älteren Teil des Osttraktes der Burg abgeschlossen hat.

Bild 4. Die in Bild 6 mit B bezeichnete Querwand in Richtung C gesehen. Diese Wand hat vor 1640 den älteren Teil des Osttraktes der Burg als Giebelwand abgeschlossen

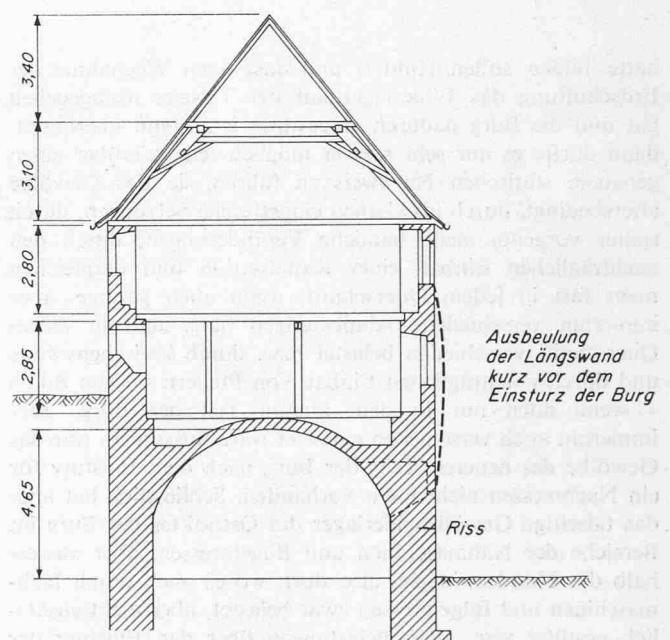
Bild 5. Querschnitt durch den Osttrakt der Burg

Kurz vor dem Einsturz hat sich nach Augenzeugenberichten die talseitige Längswand der Burg nach aussen hin ausgebeult, etwa wie dies Bild 5 zeigt.

Erst dann hat das talseitige Gewölbewiderlager, nachdem die senkrechte Belastung durch das aufgehende Mauerwerk auf dem Widerlager fehlte, nachgegeben, und die Burg ist eingestürzt.

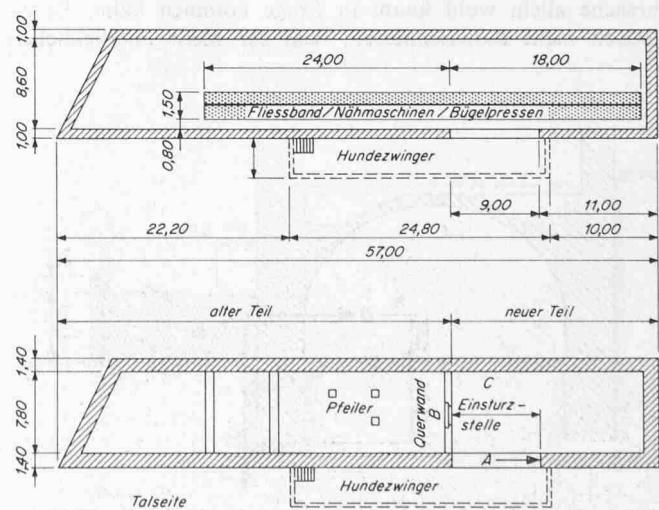
Bild 6. Oben: Horizontalschnitt durch den Osttrakt der Burg in Höhe des Arbeitsraumes mit Darstellung der Anordnung von Nähmaschinen und Bügelpressen. Unten: Horizontalschnitt etwa in Höhe des Kellergewölbewiderlagers

Die 62, je etwa 60 kg schweren Dürrkopp-Nähmaschinen führten etwa 6800 Stiche in der Minute aus und waren immerhin durch Schwingungen einigen Erschütterungen unterworfen, die sich über den Boden des Arbeitsraumes den Längswänden, vornehmlich aber der talseitigen Längswand des Osttraktes der Burg mitgeteilt hatten.

Die Ereignisse in Röttingen vom 5. November 1971 geben Anlass, darauf hinzuweisen, dass es zweckmäßig ist, wenn bei Einrichtung von Fabriken mit schnellaufenden Maschinen in Gebäuden, ähnlich der Burg Brattenstein, Maschinen – wenn sie in grösserer Zahl angeordnet werden – vorher sorgfältig auszuwählen sind und dass Bau- und Maschineningenieur eng zusammenarbeiten und über das Schwingungsproblem schon auf der Hoch- und Fachschule genauestens unterrichtet werden müssen. Es wird unter Umständen zweckmäßig sein, schon bei der Planung vorbeschriebener Fabrikeinrichtungen Schwingungsfachleute beizuziehen, wie dies beispielsweise bei der Einrichtung von

Grosskraftwerken mit hochtourigen Dampfturbinen seit Jahrzehnten mit Erfolg geschieht. Schwingungen der vorbeschriebenen Art lassen sich nämlich durch Umstellung einzelner Maschinen in ihrem Ausmass und in ihrer Wirkung herabmindern oder gar gegenseitig aufheben.

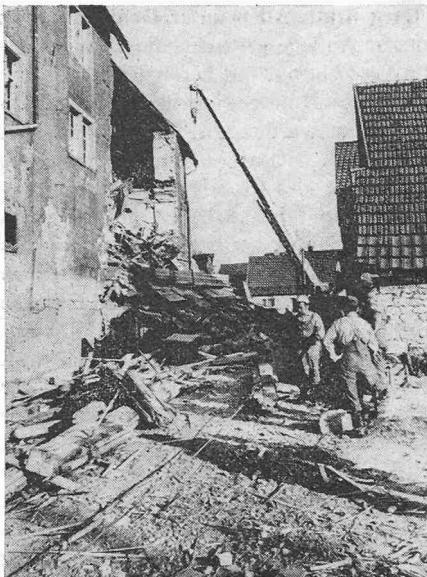
Bild 7 (links). Die am 5. November 1971 eingestürzte talseitige Längswand des Osttraktes der Burg von ausserhalb der Stadt her gesehen

Die Bilder 7 und 10 zeigen die talseitige Längswand nach dem Einsturz.

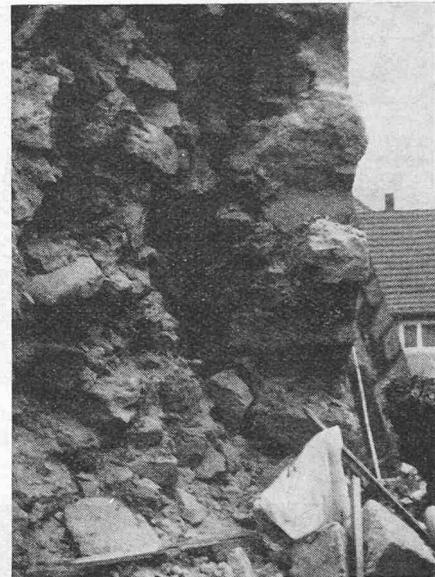
Bild 8 (rechts). Der Querschnitt der talseitigen Längswand des Osttraktes der Burg. Blickrichtung A gemäss Bild 6, unten. Die dunkle Stelle oben in Bildmitte ist ein Loch mit etwa 20×80 cm Querschnitt, das fast 2 m tief in die Mauer hineinragte

Die dunklen Stellen in der Mitte der oberen Hälfte von Bild 8 und in der Mitte von Bild 10 sind beispielsweise etwa 20×80 cm grosse Löcher, die bis zu etwa 2,00 m in die Füllung der noch stehengebliebenen Mauer hineinragten.

Auch im Hochmittelalter gehörte es schon zu den Regeln der Baukunst (Bautechnik), Mauern aus Bruchsteinen (Schalen mit Füllung) im ordentlichen Verband mit Läufern und Bindern und parallelaufend dazu jede Schicht der Füllung geordnet mit dem gleichen Mörtel zu vermauern, mit dem auch die Schalen vermauert worden sind. Die Binder sind Steine gewesen, die in die Füllung hineinragten und so einen kompakten Verband zwischen Schalen und Füllung hergestellt hatten. Augenscheinlich ist bei der Errichtung des zweiten, jetzt eingestürzten Teiles des Osttraktes der Burg Brattenstein nicht ganz in diesem Sinne verfahren worden (Bilder 8 und 10), was ihr am 5. November 1971 zum Verhängnis geworden sein dürfte. Unter diesen Umständen kann es als erwiesen angenommen werden, dass der Osttrakt der Burg früher oder später eingestürzt wäre, auch wenn der Hundezwinger mit seiner Erdfüllung belassen worden wäre.

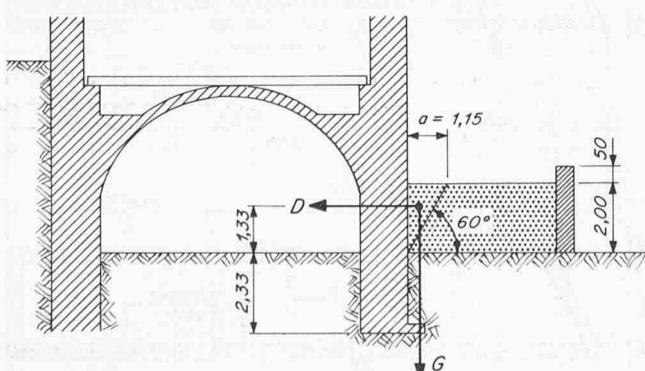
Es wurde zunächst angenommen, dass der mit Erde ausgefüllte sogenannte Hundezwinger mit $D =$ etwa 1,2 MPa aktivem, horizontalem Erddruck eine zusätzliche Stützung des talseitigen Kellergewölbewiderlagers der Burg

hätte bilden sollen (Bild 9) und dass nach Wegnahme der Erdschüttung das Widerlager auf der Talseite nachgegeben hat und die Burg dadurch eingestürzt ist. Wenn überhaupt, dann dürfte es nur sehr schwer möglich sein, hierüber einen genauen, statischen Nachweis zu führen, da das Gewölbe altersbedingt, durch inzwischen eingetretene Setzungen, durch später vorgenommene bauliche Veränderungen, durch den nachträglichen Einbau einer Kanalisation und dergleichen mehr fast in jedem Querschnitt, wenn auch geringe, aber immerhin verschiedene Abmessungen hatte und in jedem Querschnitt verschieden belastet bzw. durch Zwischenwände und durch nachträglichen Einbau von Pfeilern – siehe Bild 6 – wenn auch nur in dem älteren Teil der Burg, aber immerhin auch verschieden entlastet war. Außerdem war das Gewölbe des neueren Teils der Burg nach dem Einsturz für ein Nachmessen nicht mehr vorhanden. Schliesslich hat aber das talseitige Gewölbewiderlager des Osttraktes der Burg im Bereich der Nähmaschinen und Bügelpressen, aber ausserhalb des Hundezwingers, also dort, wo es auch durch Nähmaschinen und Bügelpressen zwar belastet, aber nicht zusätzlich gestützt war, allen Belastungen über den Einsturz der Burg hinaus mit Sicherheit standgehalten, so dass die Wegnahme des Hundezwingers mit seiner Erdfüllung als Einsturzursache allein wohl kaum in Frage kommen kann. Es ist jedoch nicht auszuschliessen, dass die nicht unerheblichen

Bild 9. Darstellung des aktiven horizontalen Erddruckes $D = 1,2 \text{ MPa/m}$, die sich aus der Erdfüllung im Hundezwinger auf das talseitige Keller gewölbewiderlager des Osttraktes der Burg ergibt. Annahmen: Natürlicher Böschungswinkel der Erdschüttung 60° , spez. Gewicht der Erdschüttung $1,8 \text{ MPa/m}^3$, $a = 1,15 \text{ m}$

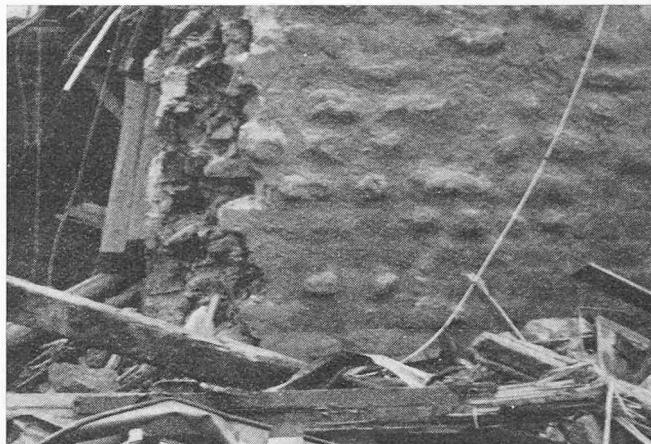
Bild 10. Die Aussenseite der noch erhalten gebliebenen Längswand des Osttraktes der Burg
