Zeitschrift: Schweizerische Bauzeitung
Herausgeber: Verlags-AG der akademischen technischen Vereine
Band: 92 (1974)
Heft: 27: Jubiläumsausgabe 100 Jahre "Die Eisenbahn" - "Schweizerische Bauzeitung"

Artikel: Sanierung einer instabilen Dammböschung im SBB-Bahnhof Zwingen
Autor: Werder, F.
DOI: <https://doi.org/10.5169/seals-72413>

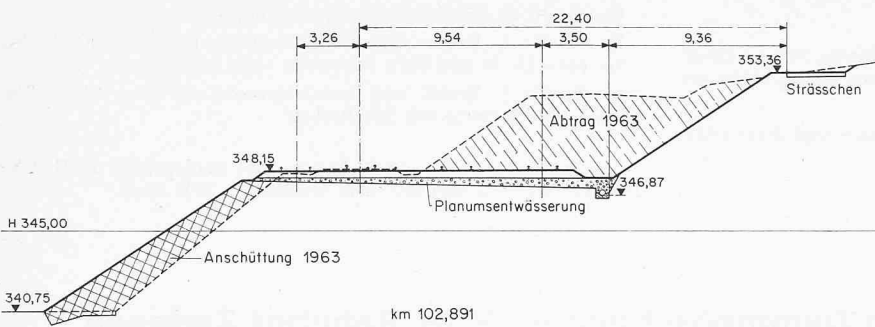
Bild 2. Gesamtprofil mit ursprünglich projektierte Stationserweiterung

Der Materialersatz wurde wie folgt ausgeführt: Das ungeeignete Material der 1963 ausgeführten Anschüttung wurde von oben her abgetragen und damit der Rutschhorizont freigelegt. Das Material dieses Horizonts musste um rd. 0,5 m zusätzlich abgetragen werden. Das aus dem Geleiseplanum anfallende Wasser wurde sorgfältig gefasst und bergseits in die bestehende Entwässerungsleitung abgeführt (Bild 2).

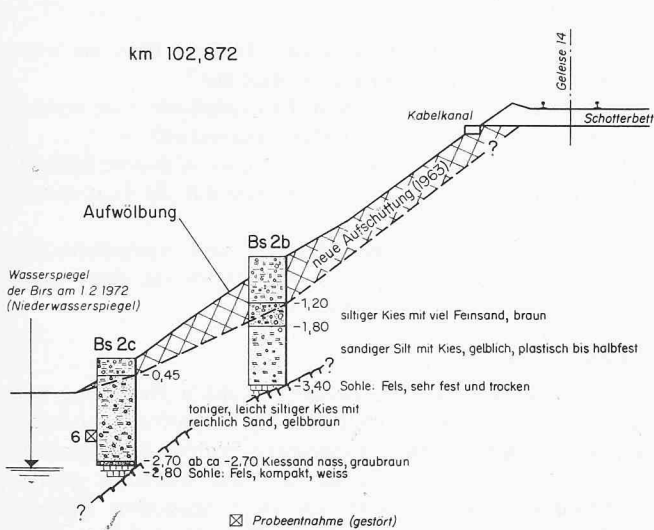
Bild 3. Profil 2, km 102,872, Massstab 1:200

Die Kornverteilungskurven der entnommenen gestörten Bodenproben sind in Bild 5 dargestellt. Hangwasser wurde bei den Sondierungen nicht gefunden. Mit Ausnahme des Baggerschlitzes Bs 2c im Profil 2 (Bild 3) blieben die Schlitzsohlen wie auch die Wände der während mehreren Stunden offenen Schlitz trocken. Der angetroffene Grundwasserspie-

gel in Bs2c korrespondiert wahrscheinlich mit dem Birswasserspiegel. Das Geleiseplanum wies infolge Verkehrsbelastung und Wettereinflüssen im Profil 4 (km 102,926) Tragfähigkeitschäden auf. Insbesondere kam es infolge ungenügender Planumsentwässerung zu gegenseitiger Durchdringung von bindigem, ungenügend verdichtetem Dammbaustoff mit dem Schotter. In den unter der Auflast entstandenen, schottergefüllten Längsfurchen im Planum (Schottersäcke) sammelte sich Wasser an, das den Dammkörper fortlaufend langsam durchfeuchtete. Wahrscheinlich wurde dieser Vorgang durch die unsachgemässe Anschüttung als mögliche vorgezeichnete Gleitfläche begünstigt. Es konnte nicht beurteilt werden, ob der Kabelkanal infolge seiner Lage als unerwünschte Längsentwässerung diente. Im Rahmen der Sanierungsarbeiten wurde die Tragfähigkeit des Unterbaus gemäss internen Richtlinien verbessert.

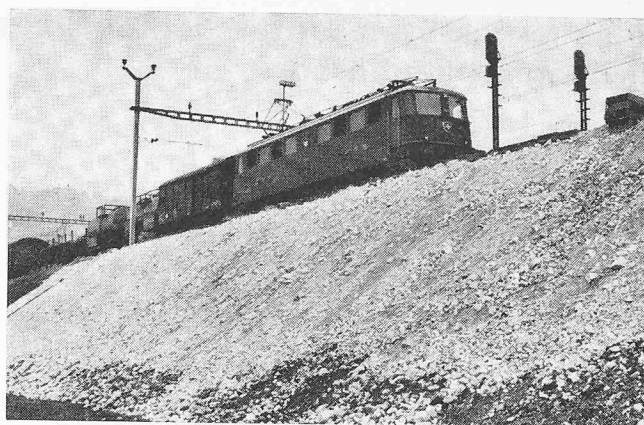
Bild 7. Die sanierte Böschung

Die erhaltenen Ergebnisse der ausgeführten Untersuchungen erlaubten somit, die Sanierung des betroffenen Dammabschnitts im Rahmen der vorgegebenen Sicherheiten auszuführen (Bild 7).
