Sanierung einer instabilen Dammböschung im SBB-Bahnhof Zwingen

Von F. Werder, Bern

Das im Jahr 1963 neu verlegte talseitige Geleise 14 im SBB-Bahnhof Zwingen wurde durch eine Dammverformung stark in Mitleidenschaft gezogen (Bild 1). Am 1. Februar 1972 musste anlässlich einer Begehung im Interesse der Betriebs sicherheit die sofortige Sperrung des stark befahrenen Geleiseabschnitts angeordnet werden. Im Folgenden werden die Ursachen untersucht und die Sanierungsmassnahmen besprochen.

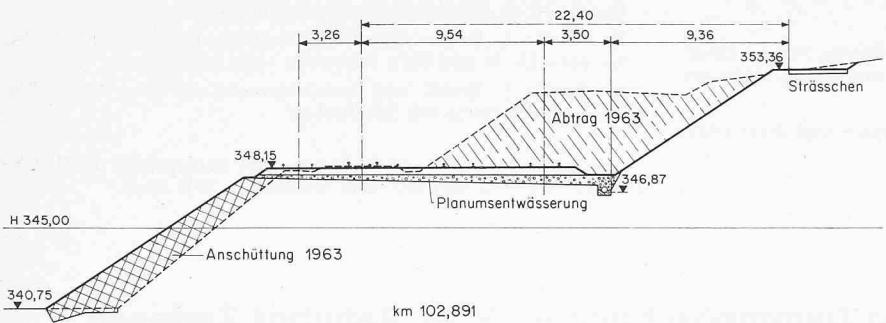
Bild 2. Gesamtprofil mit ursprünglich projezierter Stationserweiterung

Der durch Erdbewegungen betroffene Abschnitt verläuft von km 102,860 bis km 102,940 auf einem im Jahr 1963 ausgeführten Damm. Bild 2 zeigt einen Querschnitt des Gesamtprofils, aus dem der Umfang der Arbeiten der Stations-Erweiterung von 1963 im Schnitt ersichtlich wird.

Der Materialersatz wurde wie folgt ausgeführt: Das ungeeignete Material der 1963 ausgeführten Anschüttung wurde von oben her abgetragen und damit der Rutschhorizont freigelegt. Das Material dieses Horizonts musste um rd. 0,5 m zusätzlich abgetragen werden. Das aus dem Geleiseplanum anfallende Wasser wurde sorgfältig gefasst und bergseits in die bestehende Entwässerungsleitung abgeführt (Bild 2).

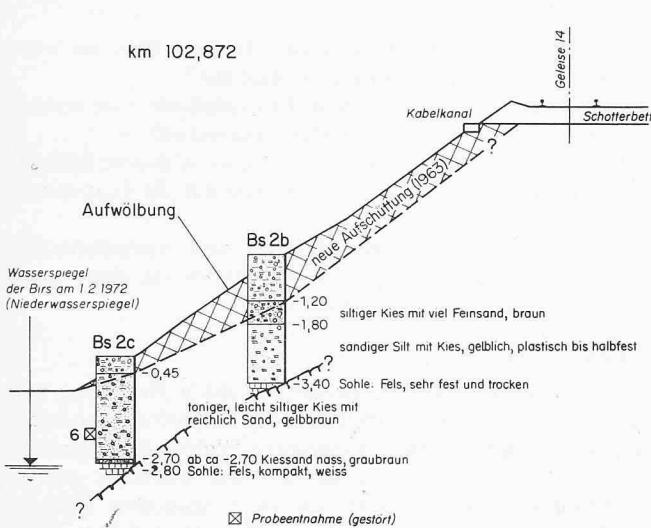
Bild 3. Profil 2, km 102,872, Massstab 1:200

Im deformierten, unruhigen Abschnitt war am Dammfuss stellenweise eine deutlich ausgebildete Aufwölbung sichtbar (Bild 3, Profil 2). Hangwasseraustritte waren weder im direkt betroffenen Teil noch im benachbarten, nicht verformten Anschüttbereich festzustellen. Ebenso waren die hangseitigen Entwässerungsanlagen trocken. In Richtung Zwingen war im Anschnitthang (oberhalb der Geleiseanlagen) im Anschluss an die Regenperiode vom Frühling 1971 eine oberflächliche Rutschung kleineren Ausmasses erfolgt, die bis heute aber nicht behoben wurde.

Die Kornverteilungskurven der entnommenen gestörten Bodenproben sind in Bild 5 dargestellt. Hangwasser wurde bei den Sondierungen nicht gefunden. Mit Ausnahme des Baggernschlittens Bs 2c im Profil 2 (Bild 3) blieben die Schlitzsohlen wie auch die Wände der während mehreren Stunden offenen Schlitte trocken. Der angetroffene Grundwasserspiegel

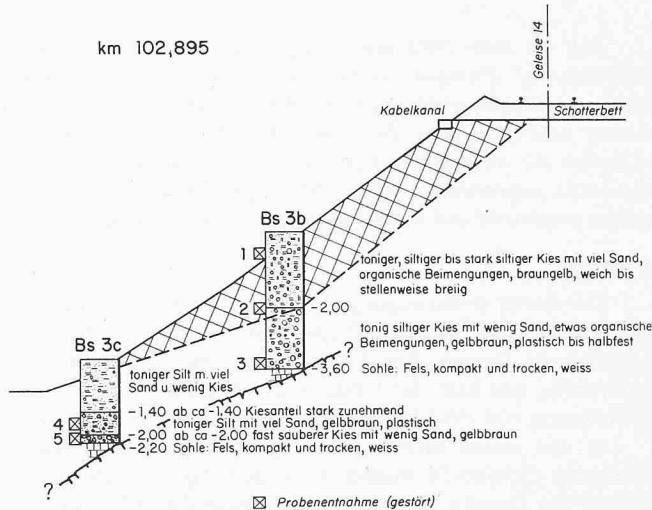
Bild 4. Profil 3, km 102,895, Massstab 1:200

Anschliessend an die bereits erwähnte Begehung vom 1.2.1972 wurde in einer ersten Phase die sofortige Ausführung von Baggertschlitten in mehreren Profilen des Dammbereichs veranlasst. Dazu wurden aus den Schlitten gestörte Bodenproben zur Klassifizierung im Erdbaulabor (Bilder 3 und 4) entnommen. Sollte die Beurteilung der auf diese Weise erhaltenen Aufschlüsse nicht erlauben, die Ursachen der eingetretenen Schäden aufzudecken, müssten in einer zweiten Phase in einem grösseren Bereich Kernbohrungen mit Bodenprobenentnahme eventuell noch fehlende, notwendige Auskünfte über Schichtprofile und Scherfestigkeitsparameter des Bodenmaterials liefern. Eine eingehende Stabilitätsuntersu-
