Zeitschrift: Schweizerische Bauzeitung
Herausgeber: Verlags-AG der akademischen technischen Vereine
Band: 92 (1974)
Heft: 27: Jubiläumsausgabe 100 Jahre "Die Eisenbahn" - "Schweizerische Bauzeitung"

Artikel: Sanierung einer instabilen Dammböschung im SBB-Bahnhof Zwingen
Autor: Werder, F.
DOI: <https://doi.org/10.5169/seals-72413>

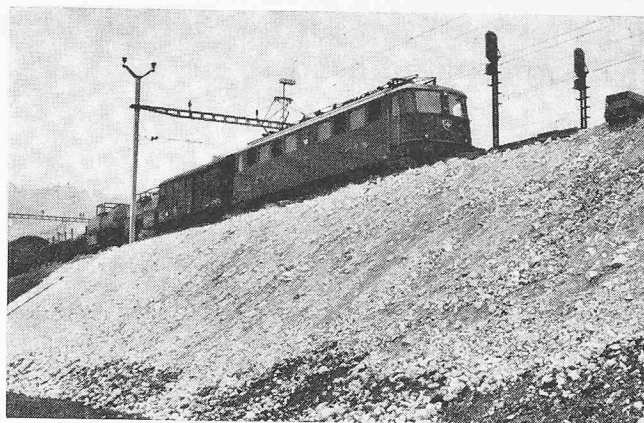
Bild 7. Die sanierte Böschung

Die erhaltenen Ergebnisse der ausgeführten Untersuchungen erlaubten somit, die Sanierung des betroffenen Dammschnitts im Rahmen der vorgegebenen Sicherheiten auszuführen (Bild 7).
