Zeitschrift: Schweizerische Bauzeitung
Herausgeber: Verlags-AG der akademischen technischen Vereine
Band: 92 (1974)
Heft: 42

Artikel: Stabilitätsprobleme bei einem grossen siltreichen Hanganschnitt
Autor: Gautschi, M.A. / Schindler, C.
DOI: <https://doi.org/10.5169/seals-72491>

Stabilitätsprobleme bei einem grossen siltreichen Hanganschnitt

Von M. A. Gautschi und Dr. C. Schindler, Zürich¹⁾

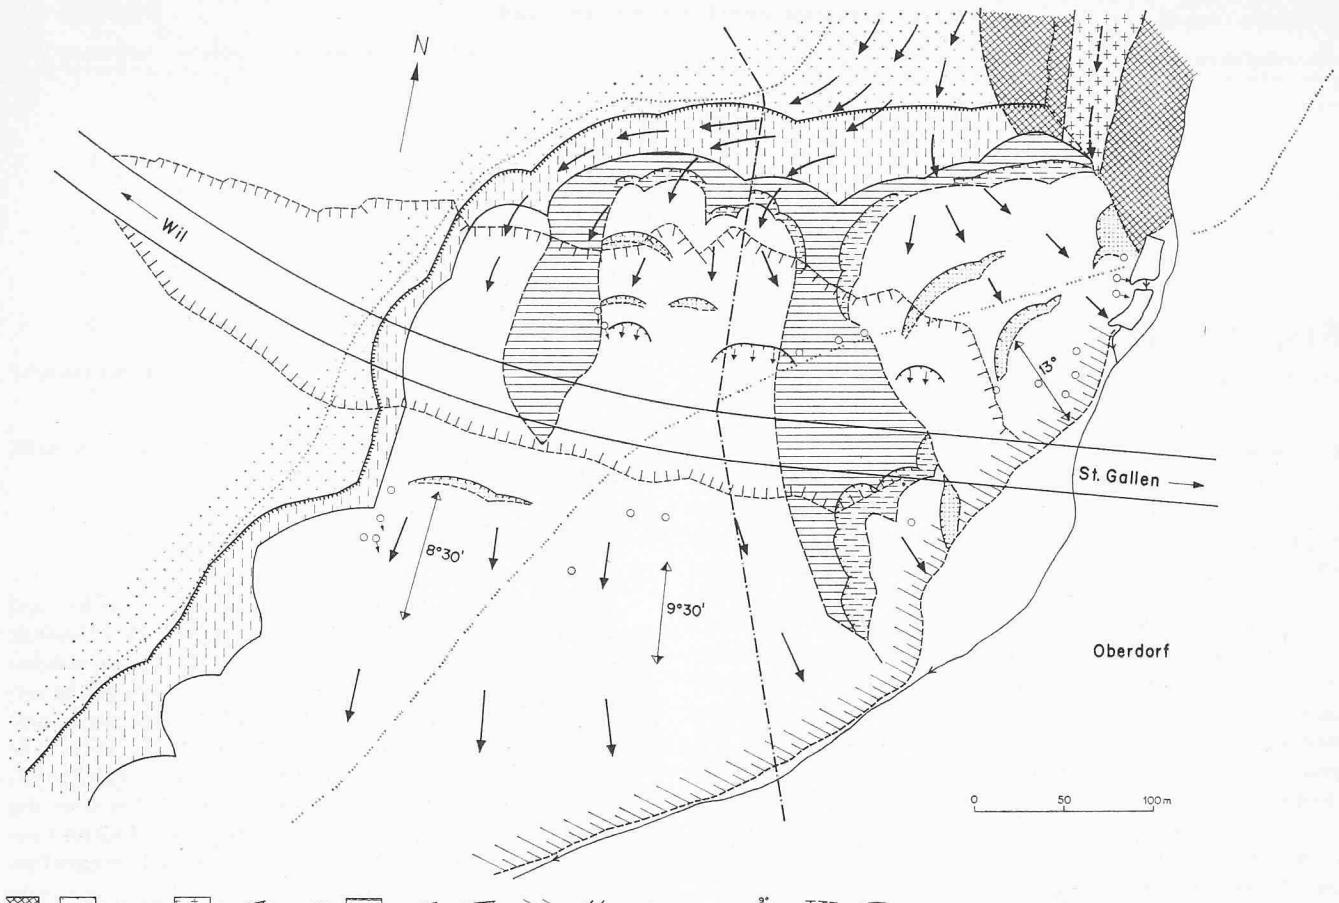
Bild 2. Detailsituation des Rutschgebietes «Silthang»

Auf Bild 2 ist das Rutschgebiet, sein Abrissbord und die Trasse der Nationalstrasse zu erkennen. Die grosse, wenig geneigte Rutschmasse kann untergliedert werden, wobei halbwegs stabile Teile von solchen unterschieden werden können, welche noch vor kurzem aktiv waren. Die vielleicht etwa 2000 Jahre alte, ursprüngliche Rutschung ist also in einzelnen Teilen später neu belebt worden, hat doch der Silthang nach Aussagen von Einheimischen seine Form noch in den letzten Jahrzehnten laufend etwas verändert.

Die östliche Rutschung wird zum überwiegenden Teil aus Moräne aufgebaut und weist eine mittlere Neigung von 13° auf. Die beiden anderen, uns besonders interessierenden Teilrutsche bestehen dagegen zur Hauptsache aus geschichteten, siltigen bis sandigen Seeablagerungen und weisen eine Oberfläche auf, welche nur mit 8½° bis 9½° abfällt, trotzdem aber eindeutig unstabil war! Während dem die Unstabilität des ursprünglichen

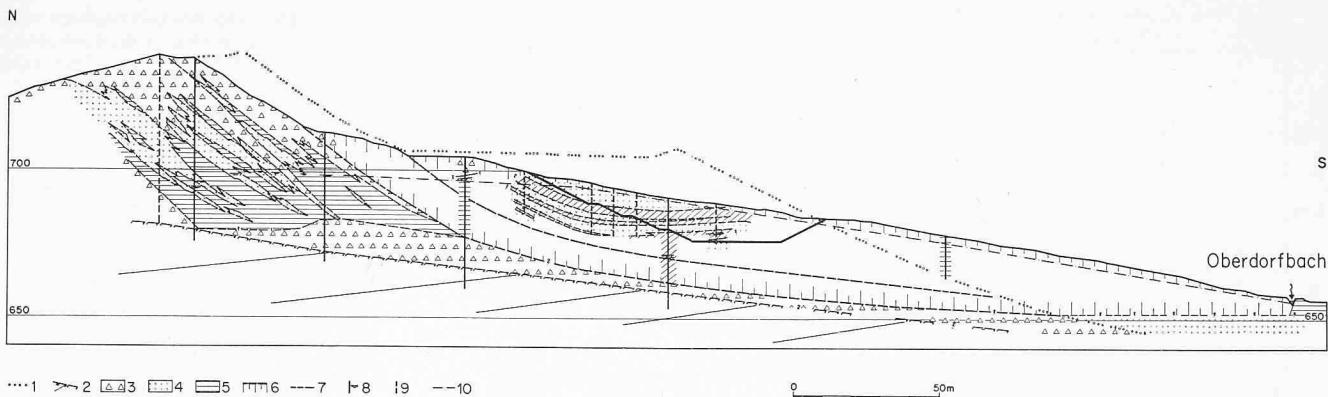
Bild 3. Profil durch den Silthang, nicht überhöht (Lage des Profils siehe Bild 2, strichpunktete Linie)

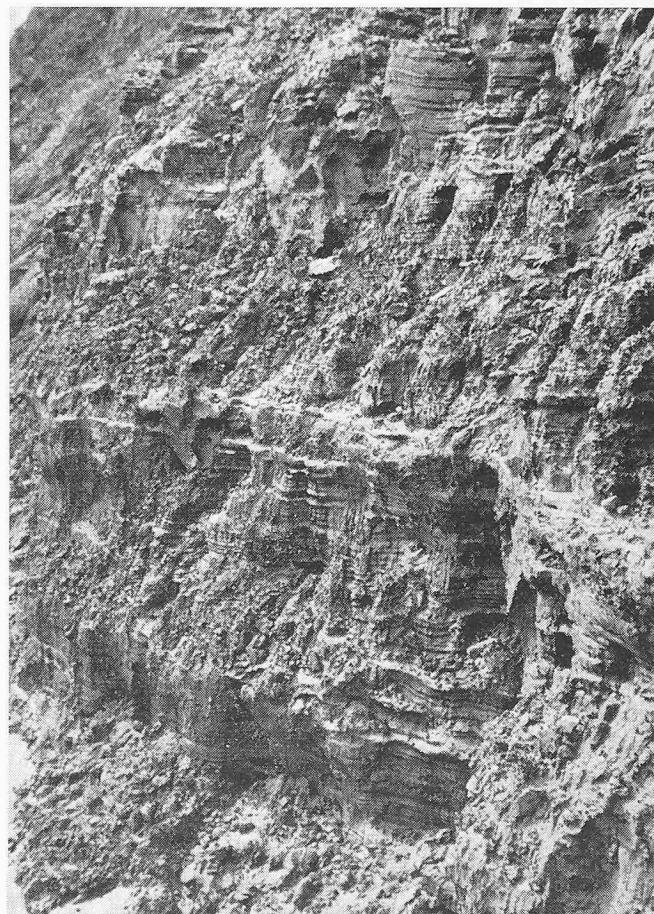
Bild 4. Eiszeitliche Seeablagerungen des Silthangs mit charakteristischer Feinschichtung. Wechsel von reinem Silt mit tonigem Silt und Feinsand. Höhe des Bildausschnittes rd. 2 m. Obwohl das Gesteinspaket zur Rutschung gehört, liegen die Schichten hier noch nahezu horizontal

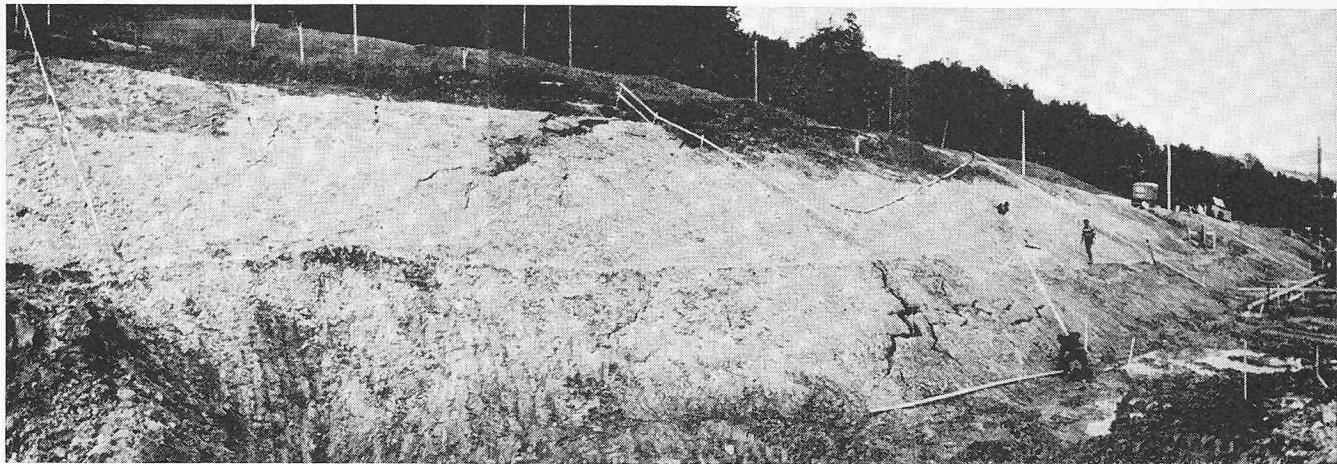
Bild 11a. Böschungsrutschung am Abend des ersten Tages

Kurz nachdem bis zur ersten Berme ausgehoben worden war, stellte sich eine Rutschung von rd. 40 m Länge ein, die ihren Anrißpunkt bei der Längsdrainage oberhalb des Anschnittes hatte. Die Bewegung stellte sich sehr langsam ein. Zunächst öffneten sich grosse Risse. Bild 11 zeigt die Rutschung am Abend des ersten Tages (oben) und nach einer Woche (unten). Die in Mitleidenschaft gezogene Drainage wurde sofort abgehängt und das zufließende Wasser abgepumpt. Die angesetzten Sondierbohrungen zeigten auf den ersten Blick scheinbar fast homogene Kerne, die aber bei genauerer Untersuchung oft feingeschichtet waren, wobei Sand und Silt dominierten. Dazwischen waren in verschiedenen Horizonten weiche Lagen von tonigem Silt eingeschaltet. Während man hier auf Grund der sehr hohen Reibungswinkel der untersuchten Materialien annahm, dass sich der mittlere wirksame Winkel der inneren Reibung um 30° befindet und eine Instabilität in diesem Falle nur im Zusammenspiel mit druckgespanntem Wasser unterhalb der durch die Drainagen erfassten Schichten zu erklären war, zeigten weitere kleine Rutsche, dass auch hangparallele Bewegungen ohne druckgespanntes Wasser möglich

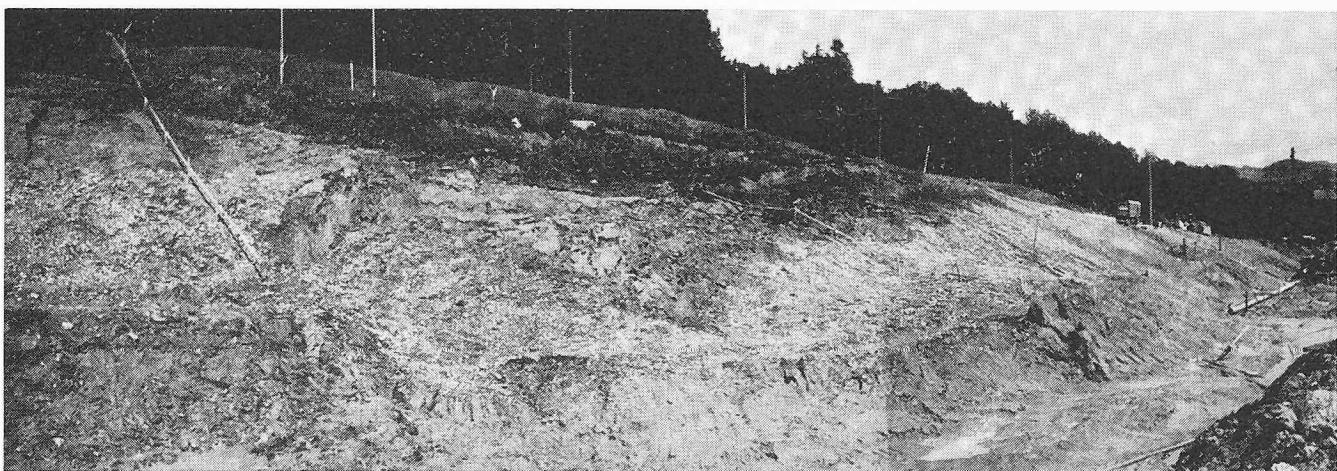
Bild 11b. Böschungsrutschung nach einer Woche

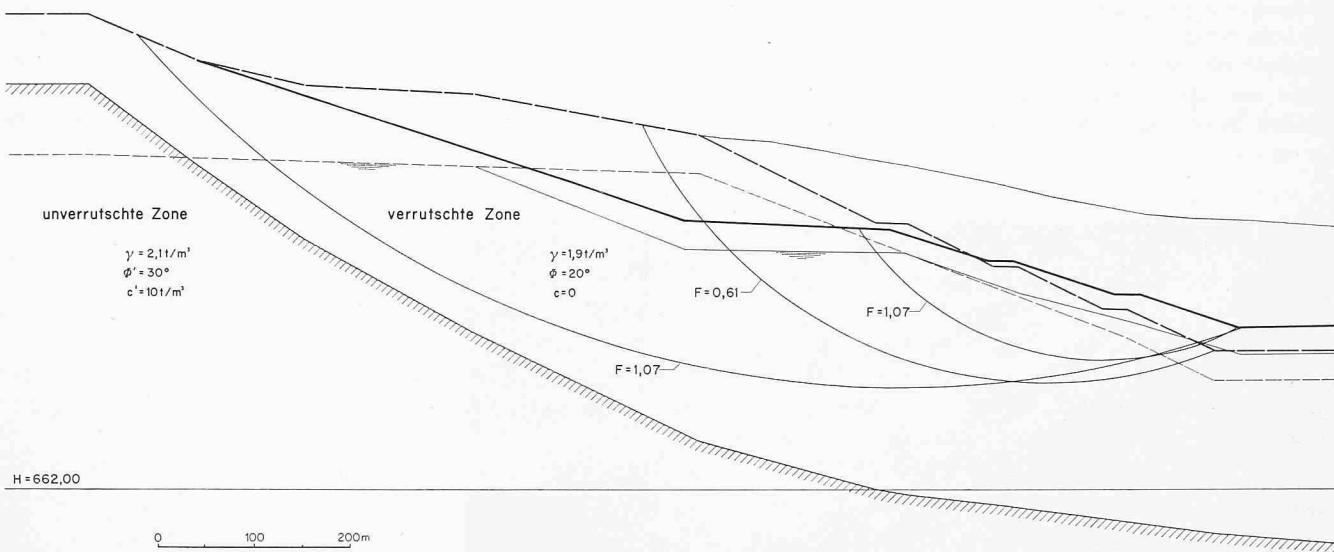
Bild 12. Massgebende Gleitkreise und abgeändertes Querprofil mit übergrosser Berme als Kopfentlastung

Durch eine übergrosse, rd. 20 m breite Berme in halber Höhe der Rutschung gelang es, die Gesamtstabilität wie auch die Stabilität der Teilböschungen so zu verbessern, dass eine Sicherheit von 1,07 erreicht wurde, wenn ein mittlerer Reibungswinkel Φ' von 20° im Rutschgebiet wirkte und kein druckgespanntes Wasser vorhanden war. Die Messungen zahlreicher Piezometer ließen das Vorhandensein druckgespannten Wassers in grösserer Tiefe nicht ganz ausschliessen. Die Massnah-

Die Bauleitung entschloss sich, die Kopfentlastung in Form der übergrossen Berme zusammen mit der Änderung der Linienführung durchzuführen, die Entwässerung aber auf die obersten 3 bis 4 m ab OKT mit Längsdrainagen zu beschränken. Man hoffte, dass nach Fertigstellung der untersten Drainagen eine genügende Entspannung auch der tieferen Wasserträger eintreten werde. Zwar ereignete sich noch kurz vor Beendigung des Aushubes nochmals eine Rutschung, die mit weitgehendem Ersatz der bewegten Massen durch durchlässigeren Kies und Geröllbeton saniert wurde. Danach hat sich nach den vorliegenden Messungen der Hang beruhigt und damit die Zweckmässigkeit der Massnahmen bestätigt.

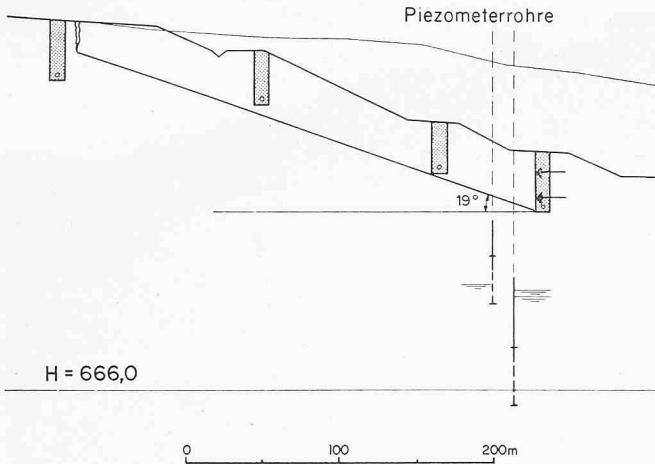
Bild 13. Schema einer weiteren, diesmal hangparallelen Rutschung, ohne messbaren Einfluss von Hangwasser

waren. Ihre rechnerische Analyse ergab für $\Phi' 19^\circ$. Bild 13 zeigt einen Fall, wo oben Risse entstanden und unten eine starke Grabenspreissung zerdrückt wurde. Die Piezometer zeigten Spiegel, die sehr tief lagen.

Auf Grund dieser Beobachtungen musste angenommen werden, dass die tonigen dünnen Schichten teils infolge der Sedimentation, teils infolge Rutschungen über grössere Strecken in ungünstiger Neigung vorkommen und zudem eine wirkungsvolle Entwässerung erschwerten (Bild 3). Während im unverrutschten westlichen Teil des Einschnittes die vorgesehene Böschungsgestaltung ohne Schwierigkeiten ausgeführt werden konnte, musste für den östlichen Teil kurzfristig nach neuen Möglichkeiten gesucht werden, die diesen ungünstigen Verhältnissen genügend Rechnung trugen.

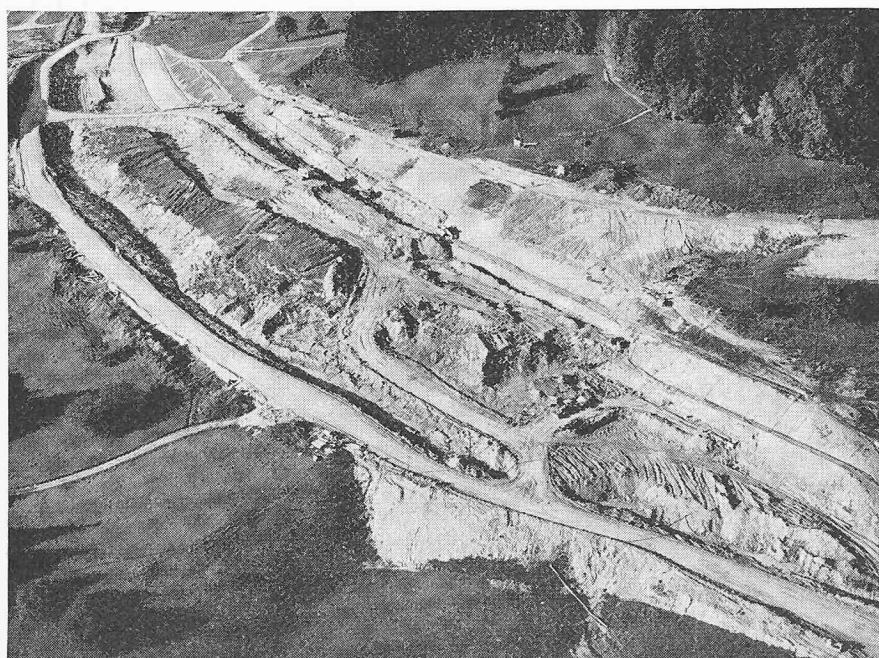
Das Bild 14 zeigt eine Flugaufnahme der Baustelle in der kritischen Zeit. Oben links ist der Abschnitt im unverrutschten Gebiet sichtbar, bei dem die Arbeiten ohne Schwierigkeiten gemäss Projekt ausgeführt werden konnten. Der Aushub ist dort beinahe vollendet. In Bildmitte ist der Aushub nur bis zur ersten Berme vorgenommen. Die helle Zone zwischen Berme und dem Flurweg am oberen Rand des Einschnittes zeigt die provisorisch sanierten ersten Rutsche. Die in Bild 12 beschriebene Rutschung fand am E-Ende des Einschnittes statt (unten rechts).

Bild 14. Flugaufnahme der Baustelle. Oben links ist der Abschnitt im unverrutschten Gebiet sichtbar, bei welchem die Arbeiten ohne Schwierigkeiten gemäss Projekt ausgeführt werden konnten. Der Aushub ist dort beinahe vollendet. In Bildmitte ist der Aushub nur bis zur ersten Berme vorgenommen. Die helle Zone zwischen der Berme und dem Flurweg am oberen Rand des Einschnittes zeigt die provisorisch sanierten ersten Rutsche
