Artikel: Stabilitätsprobleme bei einem grossen siltreichen Hanganschnitt

Stabilitätsprobleme bei einem grossen siltreichen Hanganschnitt

Von M. A. Gautschi und Dr. C. Schindler, Zürich 1)

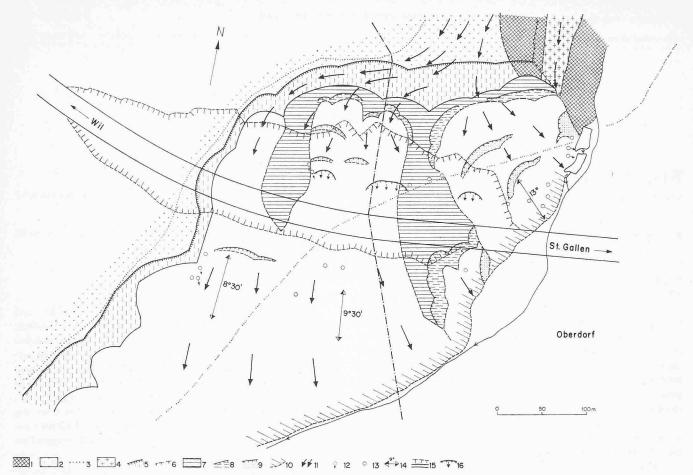
Bild 2. Detailsituation des Rutschgebietes «Silthang»

- 1 Fels nahe der Oberfläche
- 2 Moräne, unverrutscht
- 3 Moränenwall, im Rutschgebiet hypothetisch verlängert
- 4 Altes, mit Lockergestein aufgefülltes Bachtobel
- 5 Abrissbord des Rutschgebietes
- 6 Erosionsbord
- 7 Rutschmasse, etwas stabilisiert

- 8 Anrissbord in dieser Rutschmasse
- 9 Anrissbord in unstabiler Rutschmasse
- 10 Untere Abgrenzung der unstabilen Rutschmasse11 Strömungslinien des Grundwassers
- 12 Quelle ungefasst
- 13 Quelle gefasst
- 14 Mittlere Hangneigung eines unstabilen Rutschgebietes
- 5 N1 mit Rand des Einschnitts
- 16 Rutschung während der Erstellung des Einschnitts

Auf Bild 2 ist das Rutschgebiet, sein Abrissbord und die Trasse der Nationalstrasse zu erkennen. Die grosse, wenig geneigte Rutschmasse kann untergliedert werden, wobei halbwegs stabile Teile von solchen unterschieden werden können, welche noch vor kurzem aktiv waren. Die vielleicht etwa 20000 Jahre alte, ursprüngliche Rutschung ist also in einzelnen Teilen später neu belebt worden, hat doch der Silthang nach Aussagen von Einheimischen seine Form noch in den letzten Jahrzehnten laufend etwas verändert.

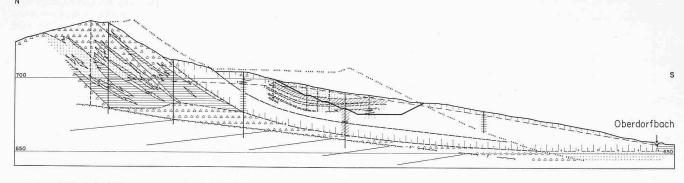
Bild 3. Profil durch den Silthang, nicht überhöht (Lage des Profils siehe Bild 2, strichpunktierte Linie)

- 1 Gelände vor der Rutschung, hypothetisch
- 2 Felsunterlage mit Schichtung
- 3 Gemisch Lehm/Sand/Kies/Blöcke (Moräne)
- 4 Sande und Kies-Sande

- 5 Silte und tonige Silte
- 6 Rutschmasse allgemein
- 7 Vermutete Gleitfläche
- 8 Kernbohrung, mit Wasserspiegel
- 9 Kernbohrung, projiziert
- 10 Grundwasserspiegel, vor dem Bau der N1

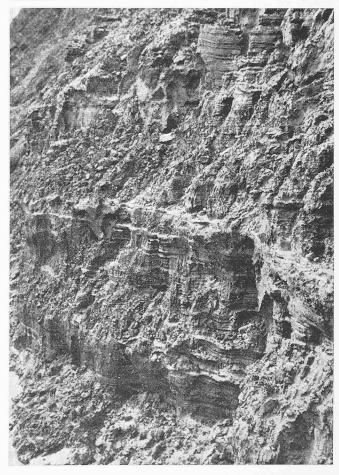
Bild 4. Eiszeitliche Seeablagerungen des Silthangs mit charakteristischer Feinschichtung. Wechsel von reinem Silt mit tonigem Silt und Feinsand. Höhe des Bildausschnittes rd. 2 m. Obwohl das Gesteinspaket zur Rutschung gehört, liegen die Schichten hier noch nahezu horizontal

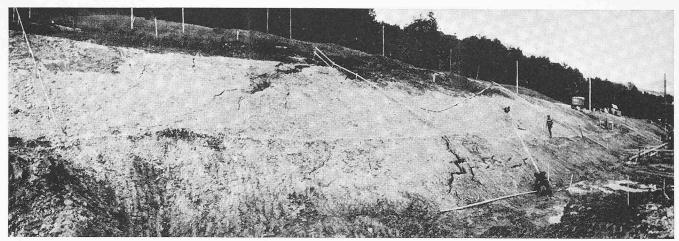
Bild 11a. Böschungsrutschung am Abend des ersten Tages

Kurz nachdem bis zur ersten Berme ausgehoben worden war, stellte sich eine Rutschung von rd. 40 m Länge ein, die ihren Anrisspunkt bei der Längsdrainage oberhalb des Anschnittes hatte. Die Bewegung stellte sich sehr langsam ein. Zunächst öffneten sich grosse Risse. Bild 11 zeigt die Rutschung am Abend des ersten Tages (oben) und nach einer Woche (unten). Die in Mitleidenschaft gezogene Drainage wurde sofort abgehängt und das zufliessende Wasser abgepumpt. Die angesetzten Sondierbohrungen zeigten auf den ersten Blick scheinbar fast homogene Kerne, die aber bei genauerer Untersuchung oft feingeschichtet waren, wobei Sand und Silt dominierten. Dazwischen waren in verschiedenen Horizonten weiche Lagen von tonigem Silt eingeschaltet. Während man hier auf Grund der sehr hohen Reibungswinkel der untersuchten Materialien annahm, dass sich der mittlere wirksame Winkel der inneren Reibung um 30° befinde und eine Instabilität in diesem Falle nur im Zusammenspiel mit druckgespanntem Wasser unterhalb der durch die Drainagen erfassten Schichten zu erklären war, zeigten weitere kleine Rutsche, dass auch hangparallele Bewegungen ohne druckgespanntes Wasser möglich

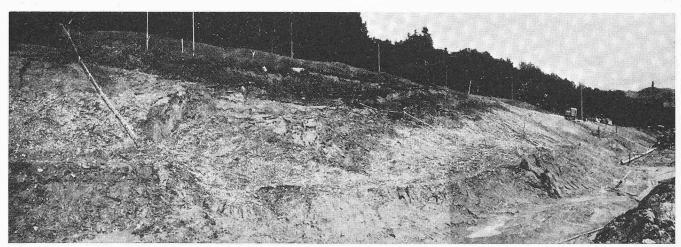
Bild 11b. Böschungsrutschung nach einer Woche

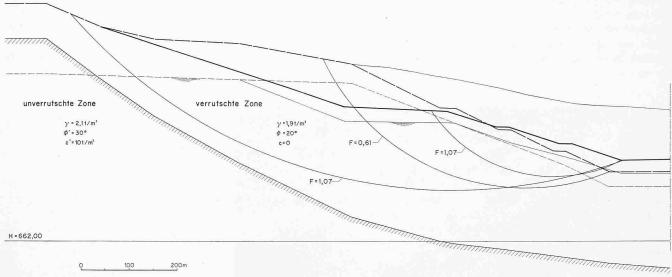
Bild 12. Massgebende Gleitkreise und abgeändertes Querprofil mit übergrosser Berme als Kopfentlastung

Durch eine übergrosse, rd. 20 m breite Berme in halber Höhe der Rutschung gelang es, die Gesamtstabilität wie auch die Stabilität der Teilböschungen so zu verbessern, dass eine Sicherheit von 1,07 erreicht wurde, wenn ein mittlerer Reibungswinkel Φ' von 20° im Rutschgebiet wirkte und kein druckgespanntes Wasser vorhanden war. Die Messungen zahlreicher Piezometer liessen das Vorhandensein druckgespannten Wassers in grösserer Tiefe nicht ganz ausschliessen. Die Massnah-

Die Bauleitung entschloss sich, die Kopfentlastung in Form der übergrossen Berme zusammen mit der Änderung der Linienführung durchzuführen, die Entwässerung aber auf die obersten 3 bis 4 m ab OKT mit Längsdrainagen zu beschränken. Man hoffte, dass nach Fertigstellung der untersten Drainagen eine genügende Entspannung auch der tieferen Wasserträger eintreten werde. Zwar ereignete sich noch kurz vor Beendigung des Aushubes nochmals eine Rutschung, die mit weitgehendem Ersatz der bewegten Massen durch durchlässigeren Kies und Geröllbeton saniert wurde. Danach hat sich nach den vorliegenden Messungen der Hang beruhigt und damit die Zweckmässigkeit der Massnahmen bestätigt.

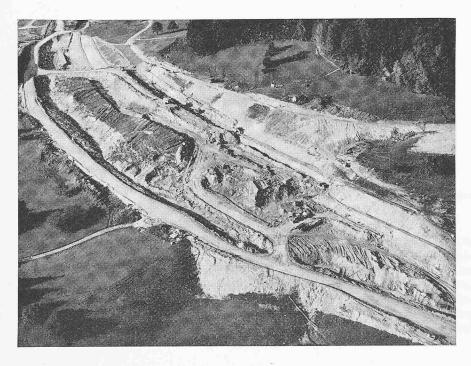
Das Bild 14 zeigt eine Flugaufnahme der Baustelle in der kritischen Zeit. Oben links ist der Abschnitt im unverrutschten Gebiet sichtbar, bei dem die Arbeiten ohne Schwierigkeiten gemäss Projekt ausgeführt werden konnten. Der Aushub ist dort beinahe vollendet. In Bildmitte ist der Aushub nur bis zur ersten Berme vorgenommen. Die helle Zone zwischen Berme und dem Flurweg am oberen Rand des Einschnittes zeigt die provisorisch sanierten ersten Rutsche. Die in Bild 12 beschriebene Rutschung fand am E-Ende des Einschnittes statt (unten rechts).

Bild 14. Flugaufnahme der Baustelle. Oben links ist der Abschnitt im unverrutschten Gebiet sichtbar, bei welchem die Arbeiten ohne Schwierigkeiten gemäss Projekt ausgeführt werden konnten. Der Aushub ist dort beinahe vollendet. In Bildmitte ist der Aushub nur bis zur ersten Berme vorgenommen. Die helle Zone zwischen der Berme und dem Flurweg am oberen Rand des Einschnittes zeigt die provisorisch sanierten ersten Rutsche
