Zeitschrift: Schweizerische Bauzeitung
Herausgeber: Verlags-AG der akademischen technischen Vereine
Band: 93 (1975)
Heft: 43

Überwachung von Kalbungsflutwellen am Grubengletscher

Von Dr. W. Haeberli, Zürich

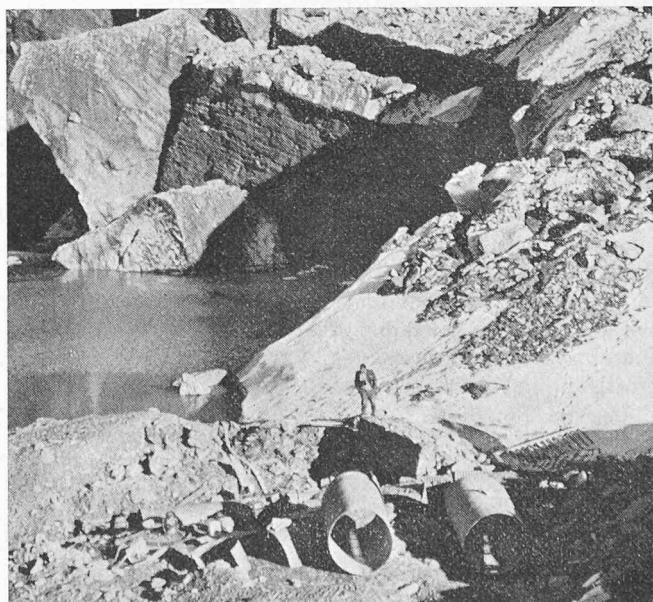
von einer früher in den See gestürzten Eismasse gestützt wurde, und einem annähernd kubischen Turm (rund 2000 m³) und drohte in kombinierter Kippung und seitlicher Rotation direkt in Richtung der Baustelle in den See zu stürzen (Bilder 1 und 2). Die Kryokinemetermessung zeigte bereits in der ersten Nacht nach der Installation der Messapparaturen am 28. August eine beträchtliche Relativgeschwindigkeit von 0,433 cm/h (rund 11 cm/Tag, Bild 3). Während der Aushubarbeiten und der Vorbereitungen zum Wiederanbringen der Einlaufrohre stieg zwar die Geschwindigkeit bis über 0,8 cm/h (20 cm/Tag) an, doch da die Beschleunigung während mehrerer Tage annähernd konstant war (vgl. Bild 3), konnte ein Absturztermin noch nicht vorhergesagt werden. Auch am 2. September wurde noch keine wesentlich stärkere Beschleunigung beobachtet. Deshalb wurde mit dem Bauunternehmer beschlossen, trotz der überraschend hohen Relativgeschwindigkeit der Kalbungsmasse von nunmehr 1,2 bis 1,3 cm/h (rund 30 cm/Tag) die heikelsten Phasen der Arbeiten in Angriff zu nehmen. So wurden am 4. September rund 40 m des im Eisstollen verlegten Armco-Rohres von einer bis zu 60 cm dicken und stark verfestigten Schutt- und Schlammsschicht gereinigt. Dabei bestand das Hauptproblem darin, dass eine überraschend auftretende Schwall- oder Flutwelle den Rohreinlauf überspülte und damit die Arbeiter gefährden würde. Nachdem diese Arbeiten unter ständiger Überwachung der Relativbewegung der Kalbungsmasse und der Rissbildung in der Zone der stärksten Deformationsbeanspruchung, dem Gewölbe im Lamellenteil, ohne Zwischenfall erledigt worden waren, wurde am Morgen des 5. Septembers mit dem Wieder-einlegen der Rohre begonnen. Hierbei war darauf zu achten, dass eine Kalbungsflutwelle nicht die Rohre wieder herausreißen und die Arbeiter gefährden konnte. Nun hatte allerdings die Geschwindigkeit der Absturzmasse bereits in der vorhergehenden Nacht auf rund 2,75 cm/h beschleunigt und steigerte sich im Verlauf des Vormittags weiter auf 4,35 cm/h. Aufgrund einer graphischen Extrapolation der Geschwindigkeitskurve wurde ein Absturz auf den Nachmittag «um 14 Uhr» vorausgesagt, worauf der Bauunternehmer die bereits eingelegten Rohrstücke sogleich zuschüttete liess. Um 14 h brach dann tatsächlich ein grosses Stück aus dem Ge-

Bild 2. Baustelle und Kalbungsmasse (links Turmteil, rechts Lamellenteil mit bereits angerissenem Gewölbe). Die Entfernung zwischen Baustelle und Kalbungsmasse beträgt etwa 60 m. Aufnahme: 4.9.1974

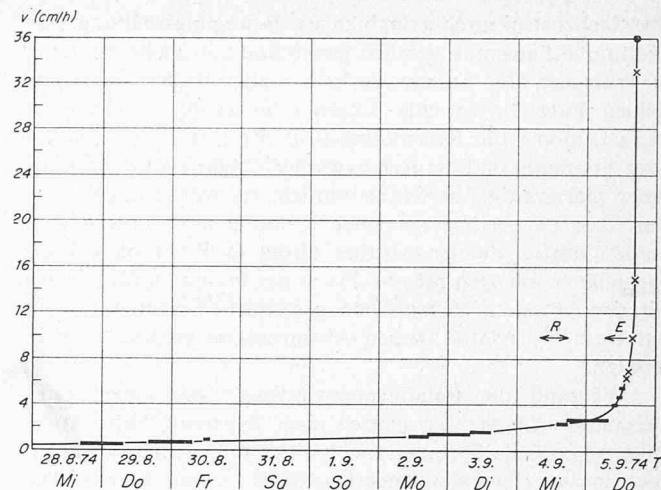
Bild 3. Relativbewegung der abgestürzten «Eismasse» am See 3 des Grubengletschers, beobachtet vom 28. August bis zum 5. September 1974. R Putzarbeiten im schon verlegten Rohr. E Einlegen von sechs neuen Rohrteilen. x Kurze Messintervalle: $1/2$ Stunde und weniger. ● Abbrechen etwa der Hälfte der «Eismasse» (Lamellenteil) von rd. 1000 m^3 verursachte am Rohr eine rd. 1 m hohe Flutwelle

Während die Relativgeschwindigkeit der abgestürzten «Eismasse» im grossen ganzen einer hyperbelartigen Kurve ohne wesentliche Sprünge und Knicke folgt (Bild 3), so war doch im einzelnen eine bemerkenswerte Unruhe festzustellen. So war die Bewegung keineswegs etwa regelmässig (vgl. dazu [8]), sondern ging in einzelnen, sich mit der Zeit immer rascher folgenden Rucken vor sich. Diese Rucke blieben bis unmittelbar vor dem Absturz immer in der gleichen Größenordnung (0,3 bis 3 mm innerhalb von 1 bis 2 s) und waren gelegentlich von einem dumpfen Knall begleitet. Es ist deshalb anzunehmen, dass der Absturz in einer Reihe von sich immer schneller folgenden Rissbildungen vor sich ging. Bild 4 stellt diese Unruhe dar und zeigt, wie schwierig es sein könnte, einen grösseren Sprung im Bewegungsablauf ohne gravierenden Zeitverlust festzustellen. Die Beschleunigung am Absturztag war dann aber derart deutlich, dass mit beträchtlicher Zeitreserve und Sicherheit Absturzwarnungen und endgültiger Alarm gegeben werden konnten.

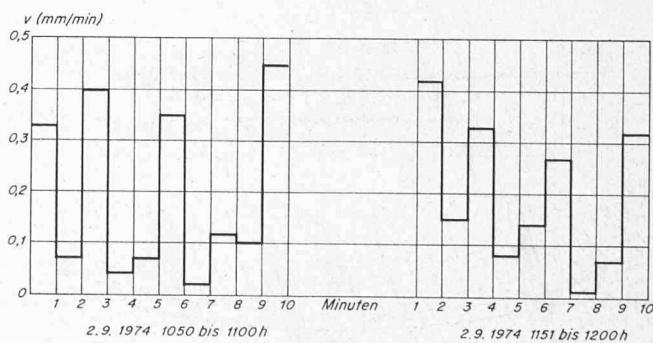
Bild 4. Kurzfristige Relativgeschwindigkeiten der abgestürzten «Eismasse» am See 3 des Grubengletschers. Das Beobachtungsintervall betrug 1 Minute
