Der Brand der Grenzwaldbrücke

Von H. Ackermann, Würzburg

Die Grenzwaldbrücke ist eine Autobahnbrücke ganz aus Stahl, Stahltragkonstruktion mit orthotoper Fahrbahnplatte. Sie ist $65 + 100 + 2 \times 120 + 125 + 2 \times 120 + 100 + 65 = 935$ m lang und war zur Zeit der Erbauung die grösste Stahlbrücke dieser Art in Bayern. Die Stahltragkonstruktion ohne Auflager, Fahrbahnübergänge und Geländer wiegt 8600 t. Das feste Auflager befindet sich auf den Pfeilern IV und V, siehe Bild. Ihren Namen hat die Brücke von einem in ihrer Nähe liegenden Waldstück an der hessisch-bayrischen Grenze.

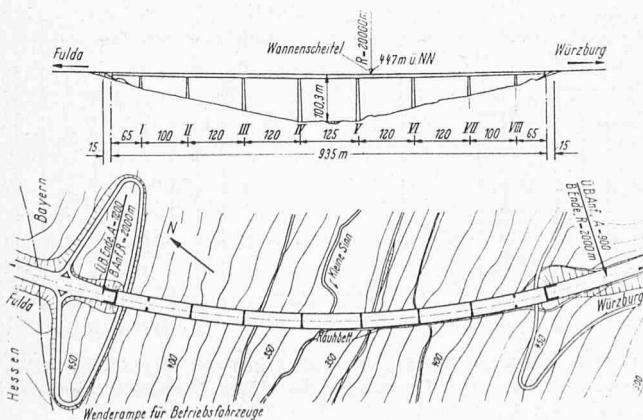
Die beiden Brückenhauptträger und die drei lastverteilenden Fachwerklängsträger zusammen tragen in Abständen von 2,50 m die 0,8 m hohen durchlaufenden Vollwandquerträger, die eigentlich Träger der orthotropen Fahrbahnplatte.

In der Nacht auf den 6. Oktober 1972 hat der rechte Hinterreifen der Zugmaschine eines mit Paraffin beladenen Lastzuges auf der Fahrt in Richtung Würzburg auf der Brücke Feuer gefangen und auch die Zugmaschine in Brand gesteckt. Der Fahrer des Lastzuges konnte den noch nicht brennenden Anhänger rechtzeitig abkuppeln, mit der Zugmaschine aber nicht mehr über das Würzburger Widerlager hinausfahren und musste die Zugmaschine etwa über Pfeiler *VII* stehen lassen, wo sie ausbrannte. Das brennende Paraffin ergoss sich zunächst auf den Fahrbahnbelag aus Asphaltfeinbeton, steckte diesen in Brand und floss, immer noch brennend, durch zwei Einfallroste in die Wasserabflussrinne in Brückenmitte auf ihren Querschnitt bezogen, wo es am Ende der Rinne zwischen den Pfeilern *V* und *VI* brennend – aber nicht rasch genug – in die Tiefe stürzen konnte. Das brennende Paraffin hat sich in der Rinne gestaut und hat zwischen den Pfeilern *V* und *VI* nächst dem Pfeiler *VI* die

Stahlkonstruktion der Brücke bis zu fast 800 °C zum Glühen gebracht. Dabei wurden die mittleren Teile von vier der 800 mm hohen Vollwandquerträger und bei zwei lastverteilenden Fachwerklängsträgern je zwei Untergurtstücke ausgeglüht und verbogen; sie wurden bei Sperrung des Fahrbetriebes auf der Brücke ohne besondere Vorkehrungen ausgewechselt und hochfest mit den erhalten gebliebenen Teilen der Brücke verschraubt. Der Schaden an der Stahlkonstruktion der Brücke war nicht gross. Die Brücke konnte schon am 31. Oktober 1972, also nach nicht einmal vier Wochen, wieder für den Fahrbetrieb freigegeben werden.

1. Wie hätte die Tragkonstruktion einer Betonbrücke Temperaturen von etwa 800°C überstanden, und wäre es mit Rücksicht auf Unfälle der vorbeschriebenen Art nicht richtiger, bei Autobahnbrücken für jede Fahrbahn eine Brücke zu errichten, statt eine Gesamtbrücke für beide Fahrbahnen?
2. Mit Rücksicht auf Unfälle der vorbeschriebenen Art wäre es weiter doch wohl zweckmässig, die Abflussrohre unter jedem Einfallrost etwas zu verlängern und das Abflussgut unmittelbar ins Freie fallen zu lassen. Nur Strassen, Wege, Gebäude usw., die sich unter einer Brücke befinden, sollten innerhalb der Brücke so kurz wie möglich mit Längsrinnen überbaut werden.
