Statische Probleme bei Instandstellungsarbeiten an der Jesuitenkirche in Luzern

Von Emil Schubiger, Küschnacht

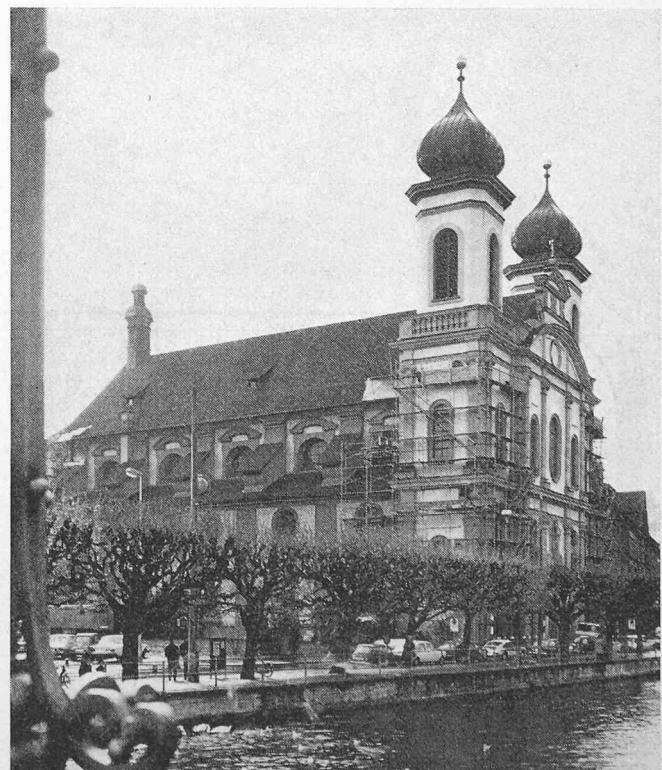
Bild 1. Ansicht von Osten. Turmgerüst zur Bedienung der hydraulischen Pressen beim Spannen der Kabel

Die Fassade der Jesuitenkirche (Bild 1) wies 230 Jahre lang keine Türme auf. Sie wurden erst im Jahre 1893 gebaut, ohne dass gleichzeitig das Fundament verstärkt wurde. Der Baugrund besteht aus 20 m dicken, siltig-tonigen Seeablagerungen, der sich zusätzlich besonders am flusseitigen Rand der Fundation – ein Rost von gekreuzten Hölzern – setzten. Das Nivellement ergab Unterschiede von 20 bis 30 cm zwischen Chor und Türmen. Der Verkehr am Reussufer und die Schwankungen des Wasserspiegels trugen zum Gefälle wesentlich bei. Der Überhang der Türme betrug 124 mm im Jahre 1966. Entsprechend war das Kirchenschiff abgelöst und zerriß. Wie der Balg einer Handharmonika hatte sich die Kirche am Scheitel um die Summe der Rissbreiten verlängert

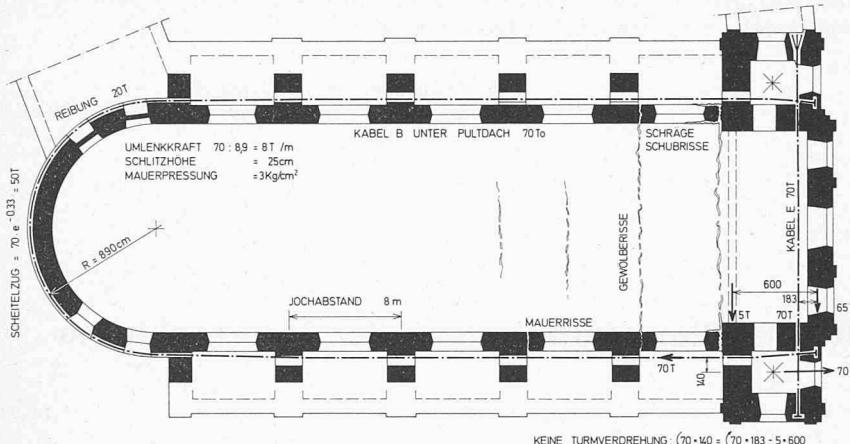
Bild 2. Horizontalschnitt mit Kabelführung über der Galerie, Längs- und Querkabel im Gleichgewicht

In die Schnittzeichnungen (Bild 2–4) sind die Risse schematisch eingetragen. Im Tonnengewölbe entsprechen sie der gemessenen Absetzbewegung der Front. Wo die Längswände des Schiffes an die Türme stoßen, verlaufen sie meist schräg, wie die Schubrisse im Biegeträger. Die Richtung entspricht der gleichzeitigen vertikalen und horizontalen Bewegung der Türme. Die Verbindung der einzelnen Studentengalerien führt durch enge Öffnungen in den Querschoten des Kirchenschiffes. An deren Scheitel deuten Sprünge auf die Wirkung des Gewölbeschubes hin (vgl. Bild 6).

Bild 7 zeigt die Führung von Kabel B im Estrich der Seitenschiffe durch vorhandene Öffnungen in den Strebepfeilern. Zur Umschnürung der runden Apsis wurden aus der 2 m dicken Chorwand ringförmige Schlitzte ausgespitzt. Die grösste Umlenkkraft beträgt 8 Tonnen pro Meter und die Gurtenpressung 3 kg pro cm^2 . Durch Reibung in der Kabelhülle wirken etwa 30% der Kabelkraft tangential auf die Mauer. Das oberste Kabel (C) verläuft im Estrich des Mittelschiffes und ist am Übergang zur Apsis nach Bild 3 so ausgewechselt, dass genügend «Fleisch» der Chorwand umfasst wird. Analog einer Dezimalwaage vermindert sich die Kabelkraft von 70 auf 50 Tonnen. Dem Zusammenhalt der beiden Türme mit der Frontfassade dienen drei Querkabel (D-F). Nach Bild 2 sind sie so angeordnet, dass die Exzentrizität der Längskabel keine Turmverdrehung bewirkt.

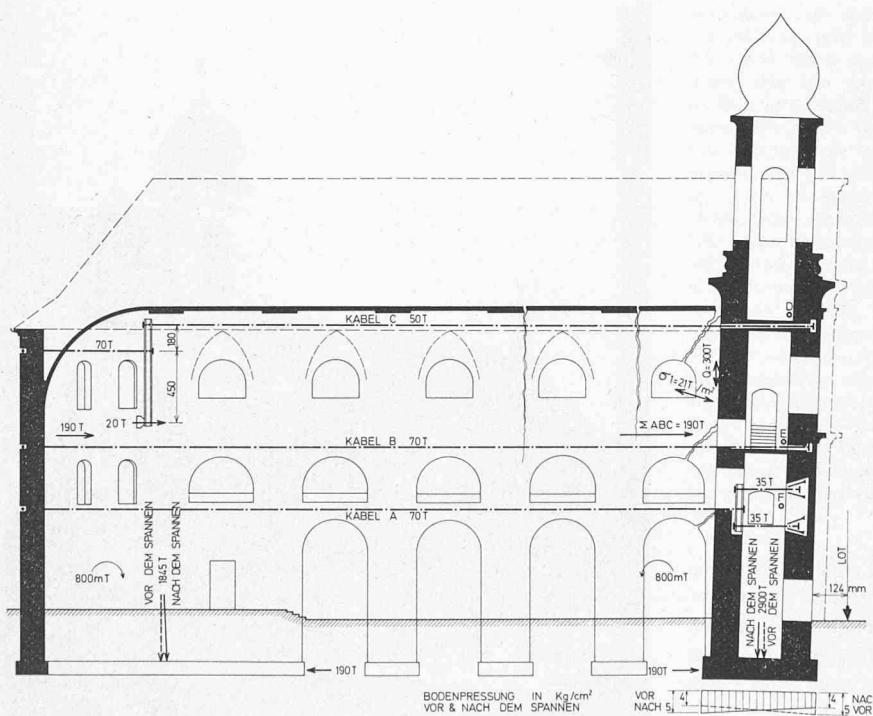
Bild 3. Versetzter Längsschnitt Kirchenachse-Turmachsen. Die Gewichtsangaben gelten für die eine Gebäudehälfte. Turmneigung und Risse übertrieben dargestellt

Durchgangshöhe zur Empore (vgl. Bild 3). Die Querwände wurden sorgfältig mit Kernbohrung durchstossen. Die billigere mit Perkussion hätte zu starke Erschütterungen im lockeren Mauerwerk erzeugt und weniger guten Aufschluss über dessen Qualität geliefert.

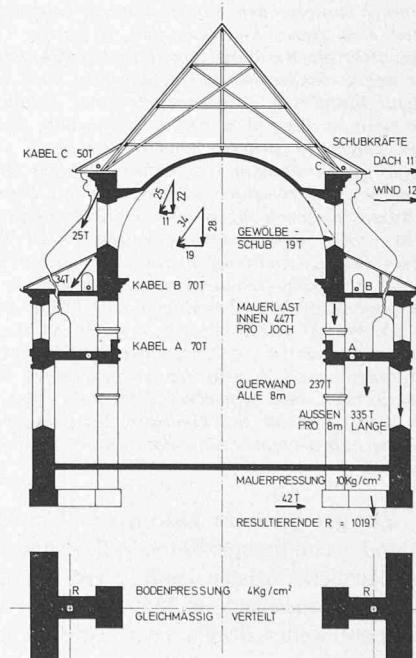
Bild 4. Querschnitt des Kirchenschiffes. Kräftepiel in den Trennwänden der Seitenkapellen

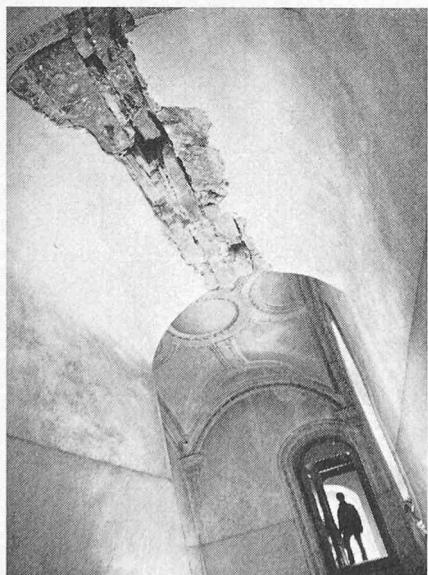
Bild 6. Gewölberisse über den Seitengalerien mit Durchblick zur Turmtreppe (vgl. Querschnitt Bild 4)

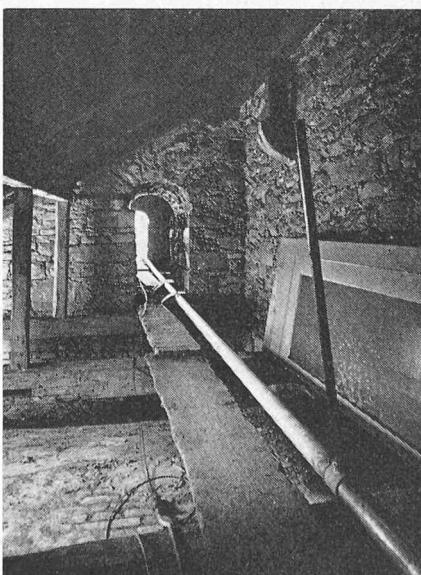
Bild 7. Führung des Vorspannkabels B in den vorhandenen Öffnungen durch die Strebepeiler unter dem Pultdach der Seitengalerien

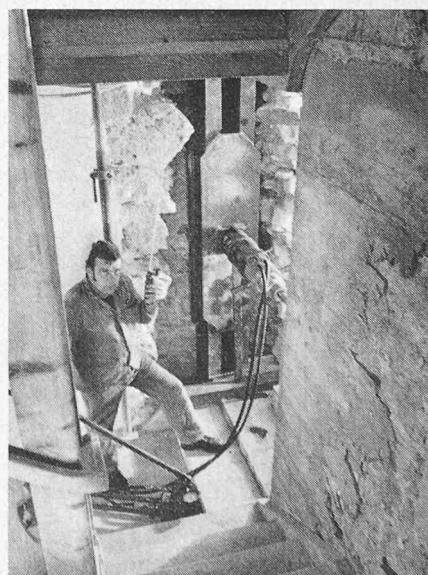
Bild 8. Auswechselung des Kabels A bei der Turmtreppe. Funkgerät zum Koordinieren der Pressen an beiden Enden des U-förmigen Kabels

Die 2 m dicken Mauern der Apsis dienen als «Ankermast» für das Zurückbinden der Fronttürme (wie in Bild 5 schematisch dargestellt). In drei Ebenen werden Ringkabel um das Kirchenchor gelegt, das unterste Kabel (A) im Boden der Seitengalerien. Ihr vermodertes Holzgebäck wurde durch eine freitragende armierte Platte ersetzt, um die sehr flachen Gewölbe über den Seitenkapellen zu entlasten. Gleichzeitig dient diese Betonscheibe als Windverband zur Versteifung der Längswände des Kirchenschiffes. Bei der Turmtreppe ist Kabel A gabelförmig ausgewechselt zur Gewährung einer genügenden

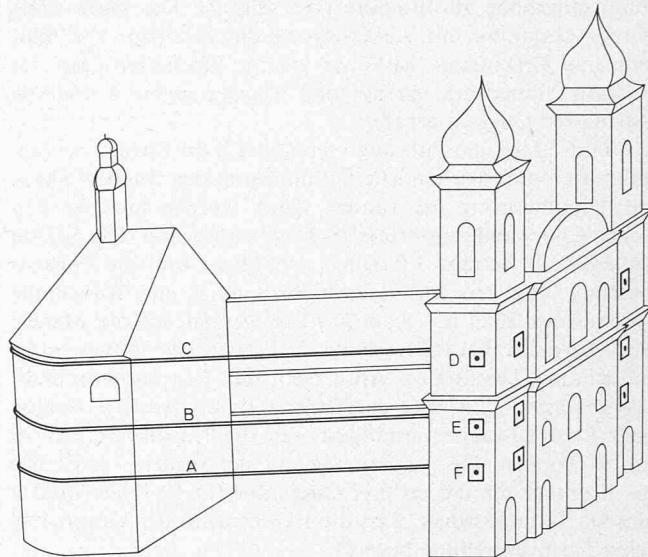
Bild 5. Schematische Axonometrie der Kabelführung zwischen stabiler Apsis und schießen Türmen
