## SIA-Heft 1, 1975

### Rückverankerte Baugrubenumschliessung im Grundwasser als bleibender Bestandteil des Bauwerkes mit permanenter Drainage

Von U. Schäfer, Riehen

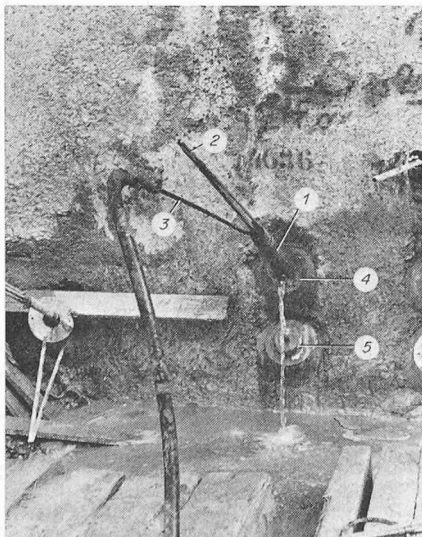
Bild 10. Nachinjektion an einem Bündelanker. Man beachte die Verwendung von gerippten Ankerstählen. 1 Bohrrohr, um die Verankerungslänge zurückgezogen; 2 Ankerstähle; 3 Nachinjektionsrohr, an Injektionsschlauch angeschlossen; 4 Stopfbüchse; 5 aufgegebener Anker (Ankerausfall), definitiv abgedichtet

Anhand einer Testankerserie wurde überprüft, wie sich die hochbeanspruchten Anker mit Gebrauchslasten bis zu 78 t im Mergel verhielten. Unsere Befürchtungen bestätigten sich zunächst dahingehend, dass die Anker zum Teil schon bei der halben Gebrauchslast ins Fließen kamen. Die Vermutung war naheliegend, dass an diesem Ergebnis nicht der anstehende Mergel, sondern der durch die Nassbohrung an der Bohrlochwand entstandene tonige Schmierfilm, der auch durch eine intensive Druckwasserspülung nicht entfernt werden konnte, verantwortlich war. Eine geringfügige Änderung des Ankersystems erbrachte den Beweis: Der Einbau eines Nachinjektionsrohres in das Ankerdrahtbündel erlaubte es, 24 h nach der erfolgten Primärinjektion sekundär unter hohem Druck zu injizieren, womit das Problem behoben war (Bild 10). Die Ankerausfälle im Mergel waren danach kleiner als im Kies.

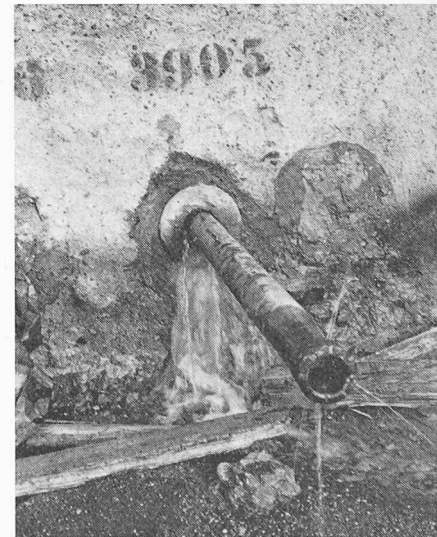
Bild 11. Ankerbohrung im Kies unterhalb des Grundwasserspiegels mit dem beim Bohren üblichen Wasseraustritt. Da sich hier das Bohrrohr verklemmte, wurde die Bohrmaschine vorübergehend entfernt

Jede Ankerbohrung im gut durchlässigen Grundwasserträger entsprach der Erschliessung eines Horizontalbrunnens

(Bild 11). Deshalb musste den Abdichtungsmassnahmen im Bauzustand und im definitiven Zustand (nach erfolgter Entspannung der Anker und Entfernung der Ankerköpfe) eine massgebende Rolle zugesprochen werden.

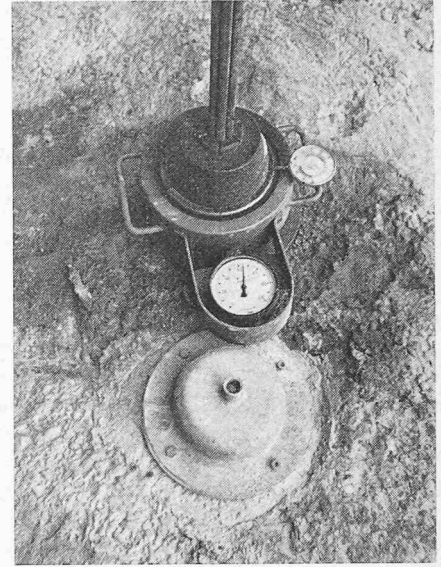
Bild 14. Bündelanker mit eingebauter Druckmessdose. Am Ankerkopf rechts ist ein Kontrollthermometer angebracht. Unter der Druckmessdose ein definitiv abgedichtetes Ankerbohrloch eines Ankers, der die Abnahmeprüfung nicht bestanden hatte

Die Veränderungen der Ankerkräfte werden anhand von unter den Ankerköpfen eingebauten Druckmessdosen während der ganzen Einsatzzeit überwacht (Bild 14). Anfänglich war man durch die in Funktion der Wandtemperatur stark variablen Ankerkräfte beunruhigt, wurden doch je  $\pm 10^\circ$  Temperaturänderung Abweichungen an der Ankerkraftanzeige zwischen  $\pm 2,0$  und  $\pm 2,5$  t abgelesen. Eine vom IGB getestete Druckmessdose desselben Typs zeigte unter starren Einspannbedingungen eine temperaturbedingte Zunahme der Ankerkraftanzeige von 9,3% je  $10^\circ$  Temperaturänderung, bedingt durch die volumetrische Ausdehnung des Hydrauliköls von 0,07%/°C. Temperaturbedingte Änderungen von Ankerkräften in Funktion der Wandtemperatur können deshalb mit diesen preisgünstigen hydraulischen Messdosen nicht gemessen werden, und es wäre falsch, daraus irgendwelche

In Zusammenarbeit mit den Ankerunternehmern wurde eine Stopfbüchse entwickelt, wie sie Bild 15 zeigt, und die in der Lage war, beide Forderungen zu erfüllen. Sämtliche bis heute definitiv abgedichteten Ankerlöcher sind trocken (Bild 14).
