Artikel: Typische Schädenfälle
Autor: Preisig, H.
DOI: <https://doi.org/10.5169/seals-73076>

Typische Schädenfälle

Von H. Preisig, Dübendorf

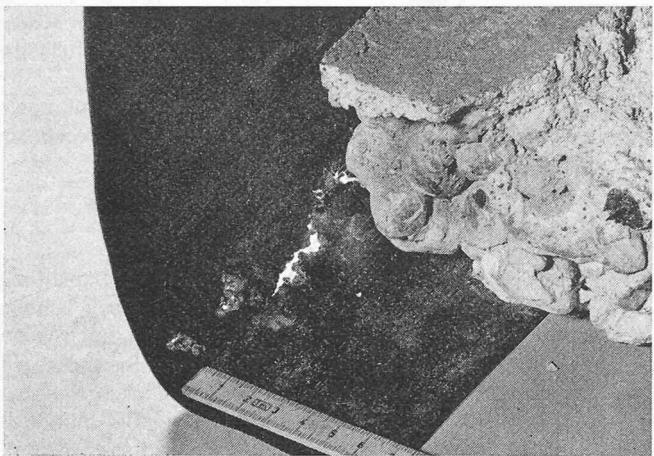
Schnitt durch Aufbordung und Geröllbeton; Geröllbeton in direktem Kontakt mit hochgezogener Kunststofffolie, Perforation in der Folie im Bereich der Hohlkehle

Die Kunststofffolie (Dachhaut) weist bei den seitlichen Aufbordungen Perforationen auf, vorwiegend bei den Schmalseiten der Terrassenfläche. Die Perforationen liegen in der Hohlkehle der Folie. In diesem Bereich liegt die Folie hohl und ist in direktem Kontakt mit dem Sickerbeton. Sickerbeton und Zementsteine stoßen allseitig an die hochgezogene Folie und die Deckstreifen an. Der Sickerbeton ist auf der ganzen Terrassenfläche (198 m²) fugenlos.

Die Perforationen in der hochgezogenen Folie wurden durch die spitzen Gesteinsanteile des Sickerbetons verursacht. Der Sickerbeton ändert seine Abmessungen bei Temperatur- und Feuchtigkeitswechsel. Da der Beton in der Fläche fugenlos und allseitig mit der Folie in Kontakt war, wurden die aus den Dimensionsänderungen resultierenden Kräfte direkt auf die Folie übertragen und einzelne Steine durchgedrückt. Deshalb wurden Perforationen vorwiegend bei den Schmalseiten der Terrassenfläche festgestellt, dort, wo die Ausdehnung der 22 m langen Sickerbetonplatte am grössten war.

Zur Behebung der Schäden mussten bei allen seitlichen Anschlüssen die Zementformsteine und der Sickerbeton entfernt und die hochgezogene Kunststofffolie ersetzt werden. Um erneute Perforationen zu vermeiden, wurden Sickerbeton und Zementformsteine allseitig von der Aufbordung durch Fugen abgetrennt.

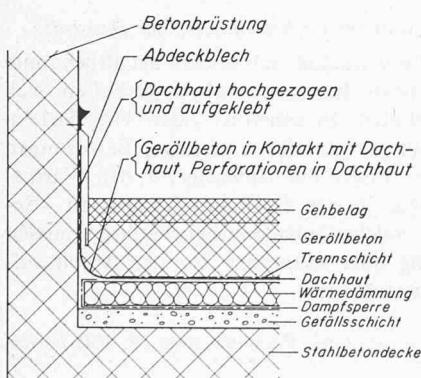
Detailschnitt, Dachhautaufbordung an Brüstung; ausgeführte Konstruktion, die zum Schaden führte

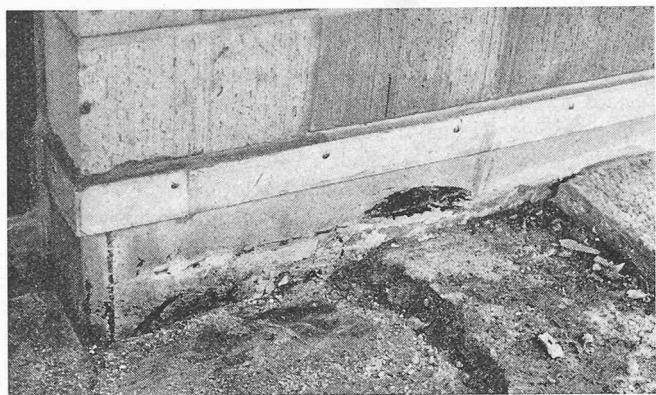
Winkelblechanschluss an das Gebäude, Zementschrittplatten und Zementüberzug teilweise entfernt; Zementüberzug in direktem Kontakt mit dem Winkelblech, dieses ist auf der Vorderseite nicht geschützt

Die Winkelbleche weisen im Bereich des Zementüberzugs und der Zementschrittplatten starke Korrosionserscheinungen auf; an einigen Stellen ist das Blech durchkorrodiert. Das Winkelblech ist auf der Vorderseite nicht geschützt und mit dem stark alkalisch reagierenden, nassen Zementüberzug in direktem Kontakt. Auf der Rückseite, gegen das Mauerwerk, ist das Winkelblech mit einem bituminösen Schutzanstrich versehen.

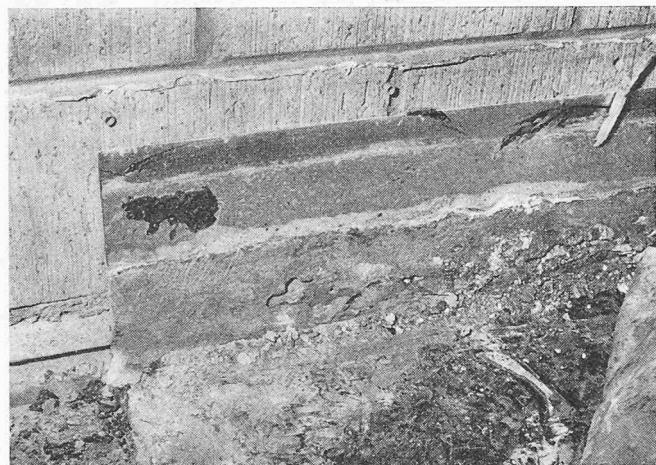
Sondierstelle, Zementüberzug und Zementschrittplatten entfernt; starke Korrosion bis zur Perforation beim vertikalen Teil des Winkelbleches

Die Korrosionen bei den Winkelblechen wurden durch Alkalien aus dem dauernd nassen Zementüberzug und aus den in Mörtel verlegten Zementschrittplatten verursacht.

Die korrodierten Winkelbleche mussten ausgebaut und ersetzt werden. Die neuen Bleche wurden, diesmal auch auf der Vorderseite, mit einem Voranstrich und einer kunststoffmodifizierten Bitumen-Dichtungsbahn gegen alkalische Feuchtigkeit geschützt. Der Zementüberzug und die Zementformsteine wurden seitlich durch Fugen von den Winkelblechen abgetrennt.

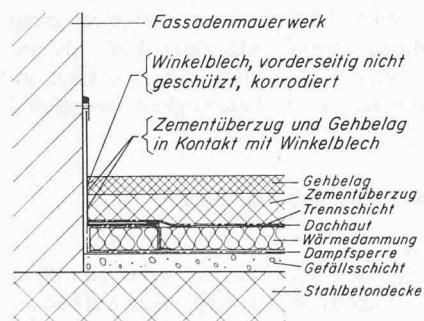
Detailschnitt, Dachhautaufbildung an Brüstung; ausgeführte Konstruktion, die zum Schaden führte

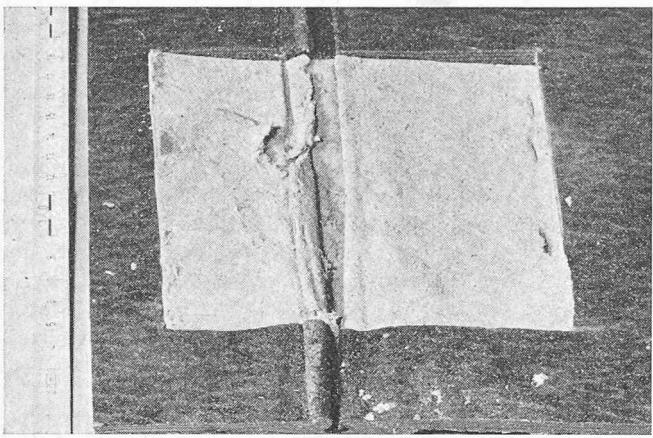
Dachunterseite, Probe mit Wulstbildung und bitumenfrei extrahiertem Ausschnitt, entnommen aus der Dachhaut über einer Fuge zweier Wärmedämmplatten; Trägermaterialien (Rohfilzpappe) der Bitumen-Dichtungsbahnen im Bereich des Wulstes, d. h. über der Plattenfuge, gerissen, verrottet und brüchig

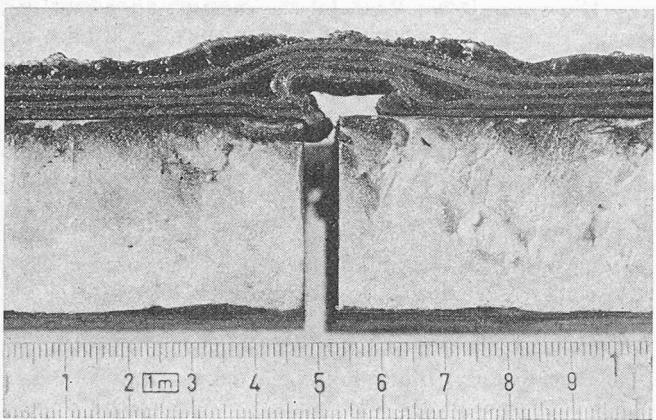
Querschnitt durch Dachhaut und Wärmedämmplatte; Wulstbildung in der Dachhaut über der Fuge zweier Wärmedämmplatten, Fuge mehrere Millimeter offen

die reversiblen, temperaturbedingten Bewegungen der Polystyrolschaumstoffplatten verursacht. Durch die Verbackung der Dachhaut mit den Wärmedämmplatten wurden die Kräfte aus den Bewegungen direkt auf die Dachhaut übertragen. Die ständige Beanspruchung durch Druck- und Zugkräfte führte dann in der Dachhaut zu den festgestellten Schäden. Die im Fugenbereich an der Dachhautunterseite auskondensierte Feuchtigkeit bewirkte bei den nicht verrottungsbeständigen Bitumen-Dichtungsbahnen eine zusätzliche Schwächung. Da die extrudierten Polystyrolschaumstoffplatten durch Sorption praktisch kein Wasser aufnahmen, führten schon geringe Feuchtigkeitsmengen in der Konstruktion an der Dachhautunterseite zu dem festgestellten Oberflächenkondensat.

Die beschädigte Dachhaut wurde entfernt, die lose verlegten Platten ausgebaut und getrocknet. Die Dampfsperre musste nicht ersetzt werden und diente während der Sanierung als Regenschutz. Die noch verwendbaren Platten wurden vollflächig auf die Dampfsperre aufgeklebt. Nach Aufbringen einer Trennlage aus einseitig korkbestreuten Glasvlies-Dichtungsbahnen wurde eine neue, dreilagige Dachhaut, bestehend aus Bitumen-Dichtungsbahnen der Sorten V 60, J 2 und F 3 mit zwei Zwischenstrichen und einem Deckstrich aus Heissbitumen, eingebaut.

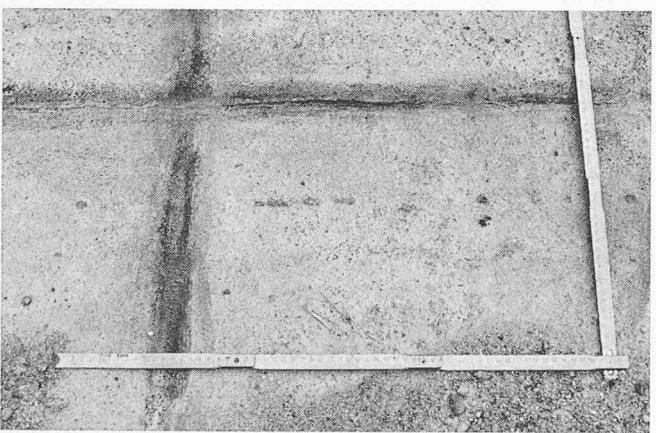
In der bituminösen Dachhaut sind die Umrisse der darunterliegenden Wärmedämmplatten deutlich abgezeichnet. Sichtbar sind Wülste, Anrisse und vereinzelt auch durchgehende Risse in der Dachhaut, die über den teilweise

Dachhautoberseite, Schutzschicht Sand und Kies entfernt. Geradlinig verlaufende Wülste und Risse in der Dachhaut über den Fugen der Wärmedämmplatten

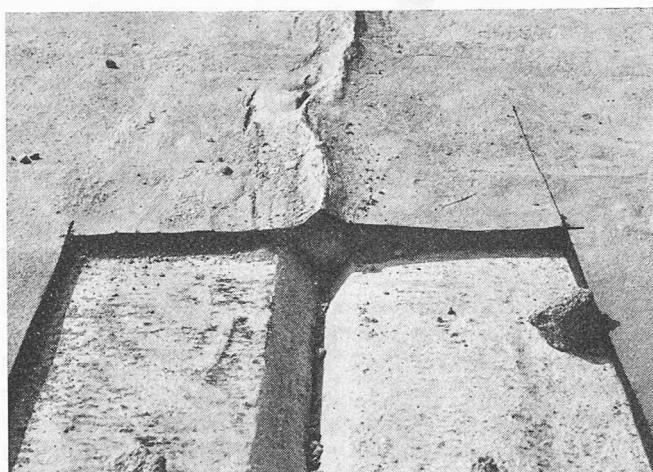
Sondierstelle; Wulst mit seitlichen Anrisse in der Dachhaut über der Deckenplattenfuge, Wulstverlauf entlang den Plattenschmalseiten, Fugenmörtel abgelöst und emporgedrückt

Die Wulstbildungen mit den seitlichen Anrisse in der Dachhaut über den Fugen wurden durch Bewegungen der Deckenplatten verursacht. Messungen ergaben, dass Bewegungen im Bereich der Fugen vorwiegend an den Schmalseiten der Platten erfolgen, dort, wo auch die Wulstbildungen am häufigsten sind. Die Deckplatten bewegen sich ruckartig und vorwiegend in Abhängigkeit der täglichen Temperaturdifferenzen. Bei Temperaturdifferenzen von beispielsweise 30 °C ergaben sich Bewegungen bis zu 2 mm. Durchbiegungen der Platten infolge Lastwechsel (Wasser/Schnee) bewirken eine Verschiebung der oberen Kante bei den Plattschmalseiten. Diese Bewegungen sind eher gering und für den Schaden nicht von primärer Bedeutung. Eine zusätzliche Schwächung der Dachhaut erfolgte auch durch die, an deren Unterseite auskondensierende Feuchtigkeit im Bereich des Fugenmörtels.

Wegen dem empfindlichen Lagergut mussten bei den Sanierungsarbeiten weitere Wassereinbrüche vermieden werden. Die ursprüngliche Dachhaut wurde deshalb nicht entfernt, sondern als provisorische Abdichtung weiterbenutzt. Die beschädigten Partien wurden mit einer Bitumen-Dichtungsbahn mit hoher Reissfestigkeit überdeckt und seitlich abgeklebt. Die neue Dachhaut, ein System aus kunststoffmodifizierten Bitumen-Dichtungsbahnen, ist durch Trennschichten vom ursprünglichen Belag abgelöst. Als Trennschichten wurden eine Lage Ölpapier und eine darauf lose verlegte, auf der Unterseite mit Korkkörnern bestreute Bitumen-Dichtungsbahn, verwendet.

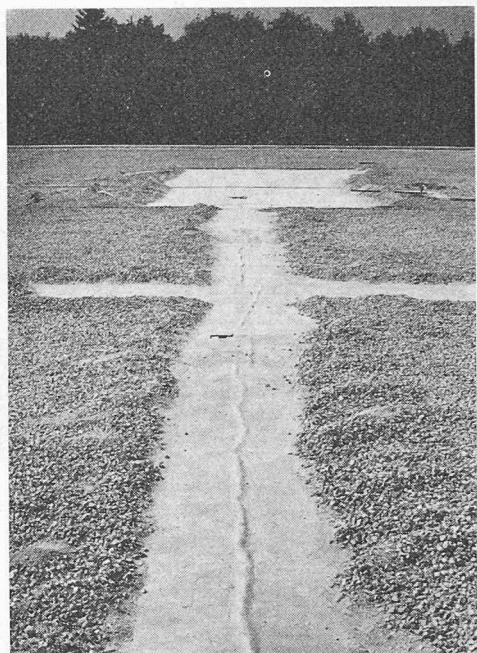
(rechts) Dachaufsicht, Schutzschicht Sand und Kies örtlich entfernt; geradlinig verlaufender Wulst in der Dachhaut

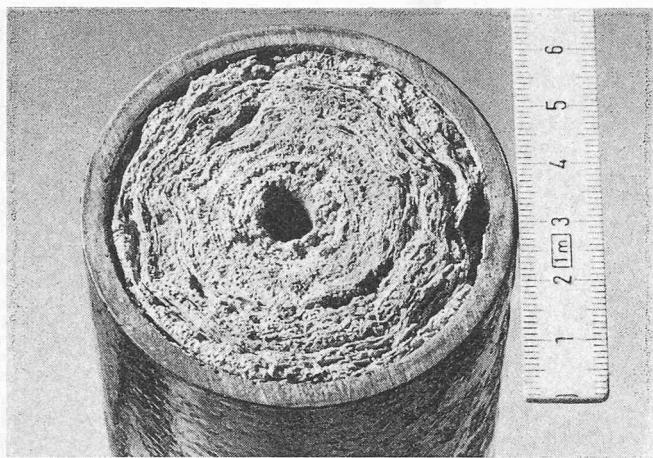
Querschnitt durch Ablaufleitung; Stahlrohr, Innendurchmesser 60 mm, gefüllt mit starken Kalksinterkrusten

Die Dachwasserablaufleitungen sind teilweise so verkrustet und verstopft, dass kein Wasser mehr abfliessen kann. Beim abgelagerten Material handelt es sich vorwiegend um Calciumcarbonat, das sich in den Ablaufröhren krustenartig angelagert hat. Da Notüberläufe fehlen, wurden die Winkelbleche örtlich überstaut, und das Wasser konnte in das Gebäude eindringen.

Ablagerungen der festgestellten Art entstehen durch Calciumhydroxid, das durch Regenwasser aus dem Zementüberzug ausgelaugt wird und sich bei Zutritt von Luftkohlensäure als schwerlösliches Calciumcarbonat, vorwiegend bei den Abläufen und bei den vertikal und auch horizontal verlaufenden Leitungen anlagert. Die Ablagerungen wurden durch die unterseitig sehr porösen Zementüberzüge intensiviert.

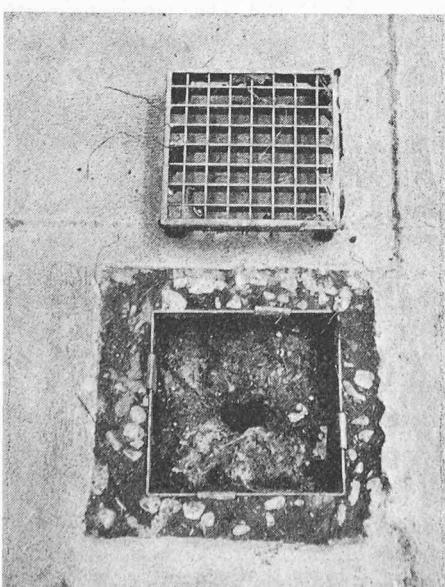
Dachwasserablauf, Gitterrost entfernt; Einlauftrichter stark verkrustet und verstopft

Reinigung nicht in Frage. Zur Sanierung wurde deshalb ausserhalb des Gebäudes ein neues, unabhängiges Entwässerungssystem erstellt.

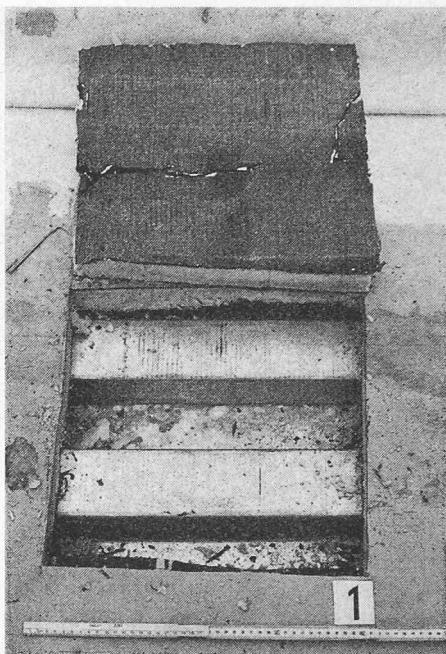
Während eines Sturmes wurden örtlich der Dachbelag, die Randbleche und eine Lichtkuppel von der Tragkonstruktion (Profilbleche) abgehoben. Probeöffnungen zeigten, dass die Dampfsperre nicht auf dem Profilblech aufgeklebt, und somit der Dachbelag nicht mit der Tragkonstruktion verbunden war. Beim Abheben wurden Dachhaut und Dampfsperre beschädigt.

Der nicht beschwerte, wenig träge Dachbelag konnte wegen der fehlenden Verklebung zwischen Dampfsperre und Profilblechdecke von der Tragkonstruktion abgehoben werden. Die Schäden entstanden vor allem in jenem Bereich, wo bei Stürmen grössere Windsogkräfte zu erwarten waren. Dabei traten sehr grosse, kurzfristige Windsogkräfte auf, rechnerisch bis zu 220 kp/m^2 . Nach neueren Untersuchungen können die wirklichen Kräfte jedoch wesentlich grösser sein.

Sondierstelle, ganzer Dachbelag bis auf die Tragkonstruktion durchgeschnitten und aufgeklappt; Dampfsperre gerissen und mit dem Profilblech nicht verklebt

Im Bereich der Schäden musste der ganze Dachbelag über der Profilblechdecke ersetzt und die Randbleche und Lichtkuppeln zusätzlich befestigt werden. Aus Sicherheitsgründen wurde der Dachbelag durch eine Kiesschicht und im Bereich extremer Sogkräfte zusätzlich durch Zementschrittplatten beschwert.
