Heft: 14: Flachdachprobleme

Artikel: Typische Schädenfälle

Autor: Preisig, H.

Typische Schädenfälle

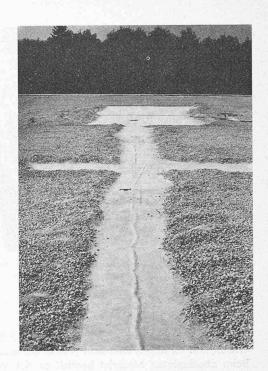
Die Dachhaut weist geradlinig verlaufende Wülste mit seitlichen Anrissen auf. Im Bereich dieser Wulstbildungen sind in der Dachhaut durchgehende Risse festzustellen. Die

Sondierstelle; Wulst mit seitlichen Anrissen in der Dachhaut über der Deckenplattenfuge, Wulstverlauf entlang den Plattenschmalseiten, Fugenmörtel abgelöst und emporgedrückt

Die Wulstbildungen mit den seitlichen Anrissen in der Dachhaut über den Fugen wurden durch Bewegungen der Deckenplatten verursacht. Messungen ergaben, dass Bewegungen im Bereich der Fugen vorwiegend an den Schmalseiten der Platten erfolgen, dort, wo auch die Wulstbildungen am häufigsten sind. Die Deckplatten bewegen sich ruckartig und vorwiegend in Abhängigkeit der täglichen Temperaturdifferenzen. Bei Temperaturdifferenzen von beispielsweise 30 °C ergaben sich Bewegungen bis zu 2 mm. Durchbiegungen der Platten infolge Lastwechsel (Wasser/Schnee) bewirken eine Verschiebung der oberen Kante bei den Plattenschmalseiten. Diese Bewegungen sind eher gering und für den Schaden nicht von primärer Bedeutung. Eine zusätzliche Schwächung der Dachhaut erfolgte auch durch die, an deren Unterseite auskondensierende Feuchtigkeit im Bereich des Fugenmörtels.

Wegen dem empfindlichen Lagergut mussten bei den Sanierungsarbeiten weitere Wassereinbrüche vermieden werden. Die ursprüngliche Dachhaut wurde deshalb nicht entfernt, sondern als provisorische Abdichtung weiterbenützt. Die beschädigten Partien wurden mit einer Bitumen-Dichtungsbahn mit hoher Reissfestigkeit überdeckt und seitlich abgeklebt. Die neue Dachhaut, ein System aus kunststoffmodifizierten Bitumen-Dichtungsbahnen, ist durch Trennschichten vom ursprünglichen Belag abgelöst. Als Trennschichten wurden eine Lage Ölpapier und eine darauf lose verlegte, auf der Unterseite mit Korkkörnern bestreute Bitumen-Dichtungsbahn, verwendet.
