**Zeitschrift:** Schweizerische Bauzeitung  
**Herausgeber:** Verlags-AG der akademischen technischen Vereine  
**Band:** 94 (1976)  
**Heft:** 14: Flachdachprobleme

**Artikel:** Das Flachdach aus der Sicht der Gebäudeversicherungen  
**Autor:** Schoenberger, H.  
**DOI:** <https://doi.org/10.5169/seals-73077>

## Das Flachdach aus der Sicht der Gebäudeversicherungen

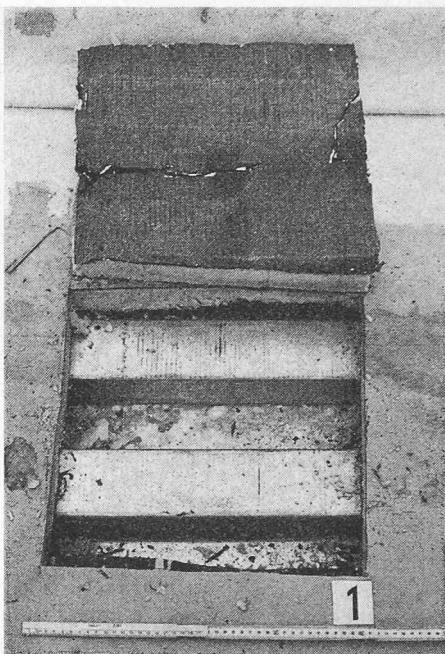
Der nicht beschwerte, wenig träge Dachbelag konnte wegen der fehlenden Verklebung zwischen Dampfsperre und Profilblechdecke von der Tragkonstruktion abgehoben werden. Die Schäden entstanden vor allem in jenem Bereich, wo bei Stürmen grössere Windsogkräfte zu erwarten waren. Dabei traten sehr grosse, kurzfristige Windsogkräfte auf, rechnerisch bis zu  $220 \text{ kp/m}^2$ . Nach neueren Untersuchungen können die wirklichen Kräfte jedoch wesentlich grösser sein.

Sondierstelle, ganzer Dachbelag bis auf die Tragkonstruktion durchgeschnitten und aufgeklappt; Dampfsperre gerissen und mit dem Profilblech nicht verklebt

Im Bereich der Schäden musste der ganze Dachbelag über der Profilblechdecke ersetzt und die Randbleche und Lichtkuppeln zusätzlich befestigt werden. Aus Sicherheitsgründen wurde der Dachbelag durch eine Kiesschicht und im Bereich extremer Sogkräfte zusätzlich durch Zementschrittplatten beschwert.

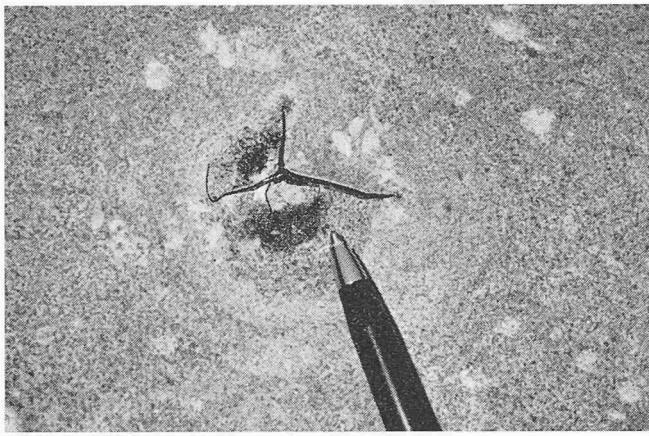
Flachdach ohne Kiesschicht, das durch Hagelschlag beschädigt wurde
