**Artikel:** Bodenmechanische Besonderheiten des Seetons in der Klus von Rondchâtel  
**Autor:** Schär, U. / Bruusgaard, H.  
**DOI:** <https://doi.org/10.5169/seals-73100>

# Bodenmechanische Besonderheiten des Seetons in der Klus von Rondchâtel

Von U. Schär und H. Bruusgaard, Zürich

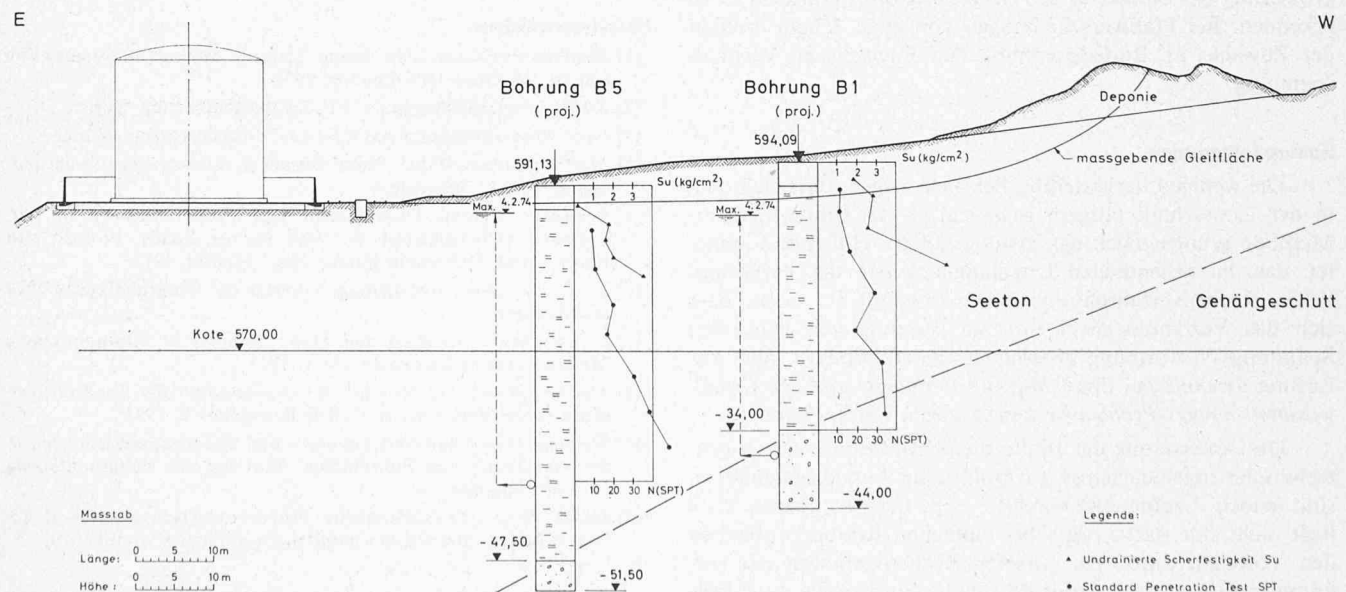
Bild 2. Geotechnischer Schnitt im Rutschgebiet von 1966

Die eingangs erwähnte Rutschung aus dem Jahre 1966 bergwärts des Tanklagers Vigier war gemäss Bild 2 (vgl. massgebender Gleitkörper) ohne nennenswerten Porenwasserüberdruck nur bei sehr geringer Scherfestigkeit des Seetons möglich. *Rückwärtsrechnungen* an Profilen des Rutschgebietes führten dabei zu einem erforderlichen Winkel der inneren Reibung  $\Phi'$  von etwa 10°. Dieser Wert konnte jedoch mittels der durchgeführten *Triaxialversuche* nicht annähernd erreicht werden. Die entsprechenden Werte lagen zwischen  $\Phi' = 16-23^\circ$ . Zur Abklärung der Ursache dieser Differenz zwischen triaxial bestimmtem und aus der Rückwärtsrechnung der Rutschung erforderlichem Winkel der inneren Reibung wurden anschlies-

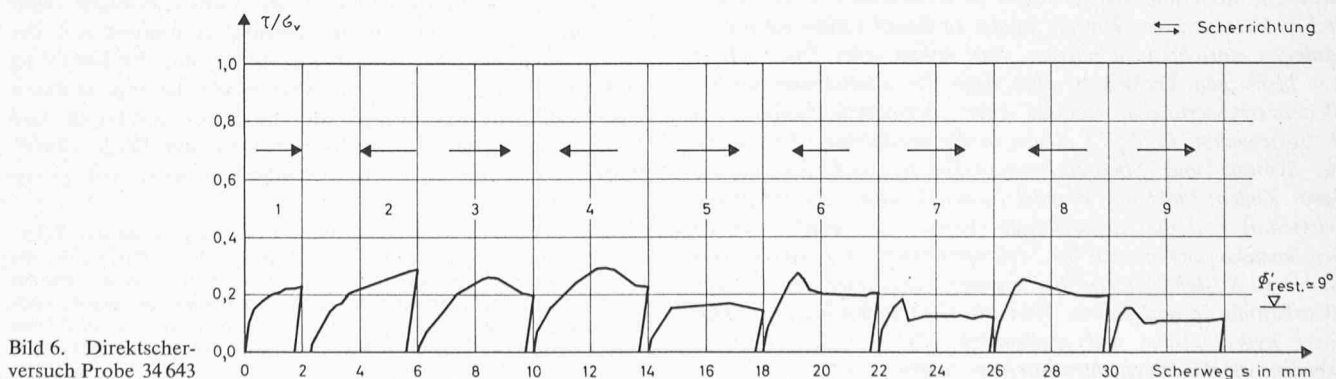
Bild 6. Direktschersversuch Probe 34 643

auf Seite 30f beschrieben worden ist. Dieser Versuch ermöglichte nun den Einbau ungestörter Seetonproben und deren Abscheren parallel der Schichtflächen. Kornverteilung und Atterberggrenzen der dabei untersuchten Probe Nr. 34643 sind in den Bildern 3 und 4 speziell hervorgehoben. Wie aus Bild 6 ersichtlich ist, konnte der mittels Rückwärtsrechnung bei der Rutschung von 1966 errechnete und offenbar für den Seeton massgebende Winkel der Restscherfestigkeit nunmehr auch experimentell nachgewiesen werden und liegt bei  $\Phi'_{rest} = 9^\circ$ . Durch diesen Versuch bzw. dessen Ergebnis wurde unsere Vermutung bestätigt, dass die massgebend scherfestigkeitsbestimmenden aktiven Tonmineralien innerhalb des Seeton-Komplexes in feinen Schichten angeordnet sind und erst bei Abscheren des Materials parallel bzw. innerhalb diesen Schichten ihre scherfestigkeitsvermindernde Wirkung voll zur Geltung zu bringen vermögen.

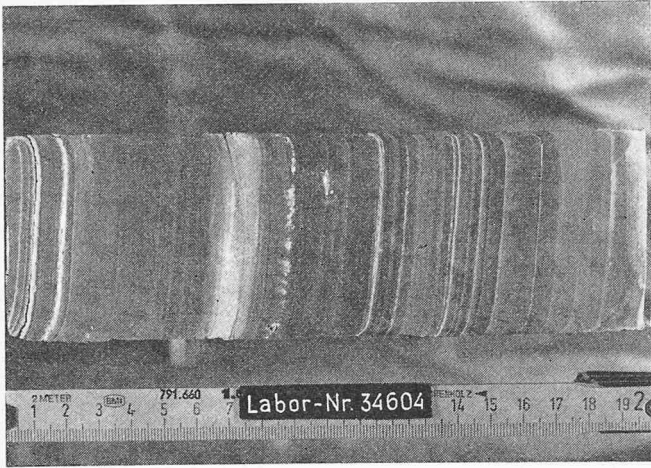
Bild 7. Aufgeschnittene und angetrocknete, ungestörte Probe des Seetons. Ausgesprochene Feinschichtung erkennbar
