**Artikel:** Das Erdbeben im Friaul vom 6. Mai 1976 - Beanspruchung und Beschädigung von Bauwerken  
**Autor:** Glauser, E. / Gugerli, H. / Heimgartner, E. / [s.n.] / [s.n.]  
**DOI:** <https://doi.org/10.5169/seals-73166>

# Das Erdbeben im Friaul vom 6. Mai 1976 — Beanspruchung und Beschädigung von Bauwerken

Von E. Glauser, H. Gugerli, E. Heimgartner, B. Rast und R. Sägesser, Zürich

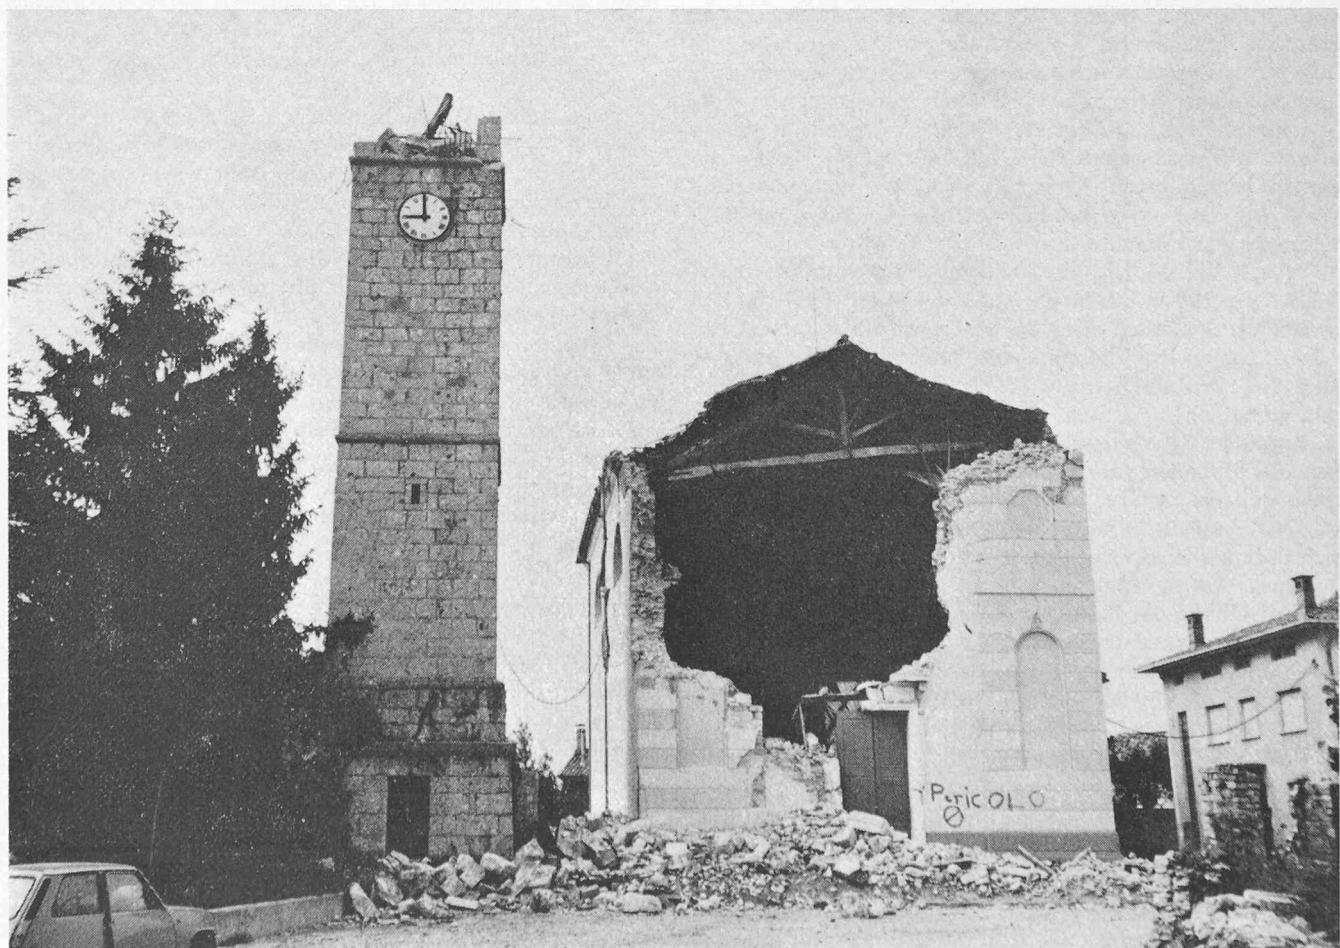
Kirche Farla di Maiano. Die Turmuhr zeigt die Zeit des Erdbebens an. Kirchturmspitze und Glockenstuhl sind infolge des Bebens eingestürzt

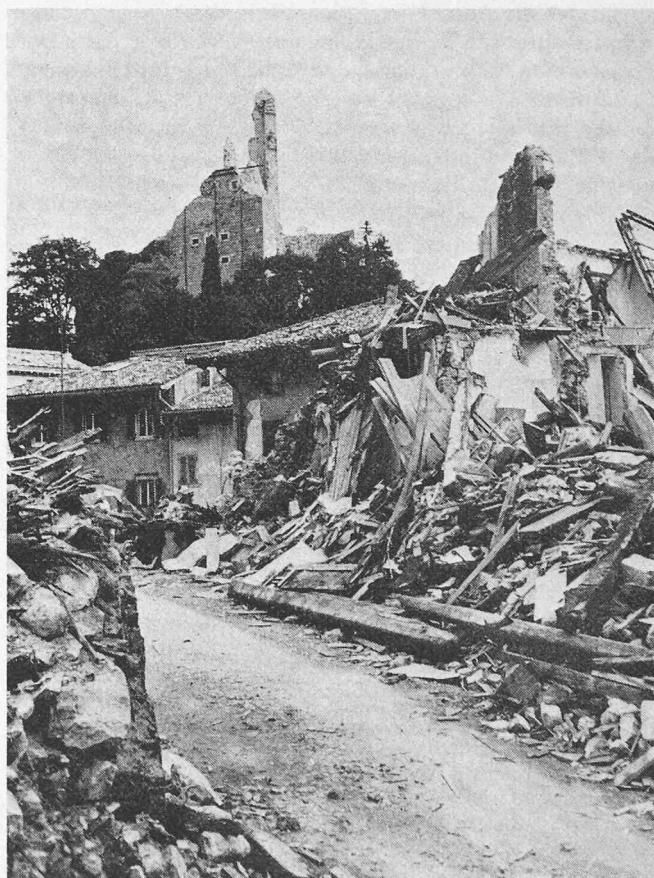
Die Auswirkungen des Erdbebens auf die vielen bedeutenden historischen Bauwerke, die sich in Gebieten mit grossen Zerstörungen befanden, waren verheerend (Bild 13). So liegt in Gemona der grösste Teil des alten Städtchens in Trümmern. Der Turm der Burg, der Campanile aus dem 12. Jahrhundert und Teile des gotischen Domes stürzten in sich zusammen, einzig der Palazzo Communale überstand die Erdstöße mit relativ geringen Beschädigungen. In ähnlichem Masse wurde auch das Städtchen *Venzone* betroffen. Zerstört wurden auch die Burgen von *Magnano* und *Artegna*. Das frisch renovierte *Castello di Susans* (*Maiano*) entging dem Einsturz, obwohl die vier charakteristischen Ecktürme schwer beschädigt wurden. Auch die vielen Dorfkirchen mit ihren

Bild 13. Ansicht des zerstörten mittelalterlichen Städtchens *Gemona*. Eingestürzte und beschädigte Häuser an der geräumten Strasse, im Hintergrund die Ruine des Burgturms

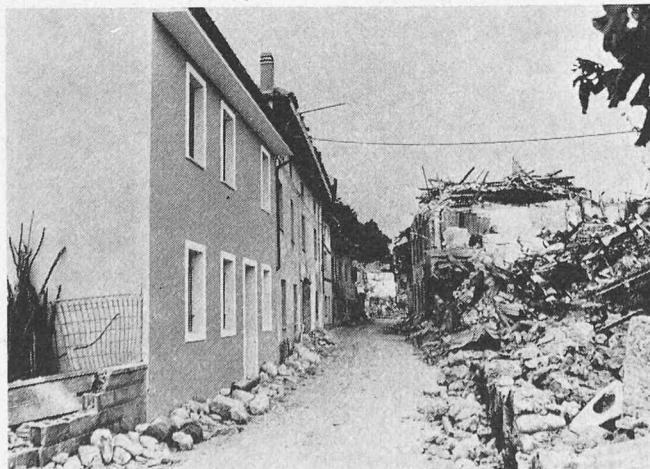
Bild 14. Unten: Unmittelbar gegenüber liegen sich beinahe unbeschädigte und vollständig eingestürzte Häuser im stark zerstörten Dorf Osoppo

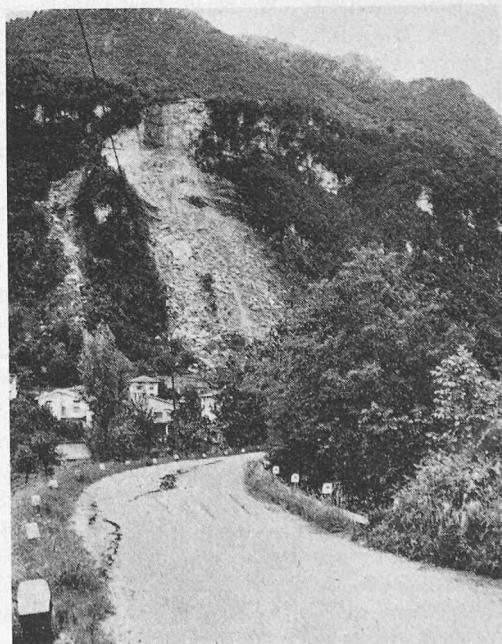
Bild 15. Rechts: Felssturz in oberflächlich angewittertem Gestein am Rand des Dorfes Braulins zwischen Gemona und Trasaghis. Im Vordergrund breite Risse in der auf einem Damm verlaufenden Strasse

Die Schäden am *Strassenetz* hielten sich in verhältnismässig geringem Rahmen. An direkten Einwirkungen konnten nur einige wenige Risse und Rutschungen an Strassenkörpern beobachtet werden (Bild 15), die auf die *Verdichtung des Bodens* durch die Erdstöße zurückzuführen sein dürften. Grösseres Ausmass nahmen die Strassenunterbrechungen durch vom Erdbeben ausgelöste *Felsstürze* an, vor allem im Bereich der vielen steilen Talflanken.

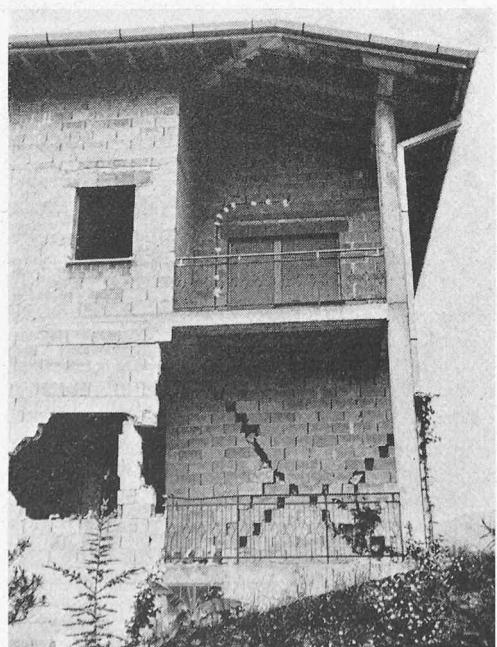
Während Keller- und Obergeschoss nur geringfügige Beschädigungen aufweisen, wurde das Werkstattgeschoss stärker zerstört. In der durch den Eingang unterbrochenen Querwand öffneten sich ungefähr 10 cm breite Diagonalrisse in typischer Kreuzform (Bild 16). Im Bereich des Fensterbandes und der Tore wurden die Mauerpfosten stark beschädigt, weil Teile

Bild 16 Wohnhaus mit Werkstatt bei Artegna mit Kellergeschoss in Stahlbeton und zwei Stockwerken in Betonhohlsteinen. Kreuzförmig verlaufende klapfende Diagonalrisse und herausgebrochene Mauersteine infolge hoher Schubbeanspruchung an einer Stirnseite

Das meistverbreitete Schadensbild waren *Diagonalrisse*, die wegen des oszillierenden Beschleunigungsverlaufes *kreuzförmig* auftragen (Bild 16). Besonders häufig traten diese X-Risse bei horizontalen, vereinzelt aber auch bei vertikalen Fensterbändern auf. Bei geringerer Festigkeit der Mörtelfuge konnten jedoch auch Horizontalrisse beobachtet werden. Solche Schäden waren nicht nur an Fensterpfosten anzutreffen (Bild 21), sondern es wurden auch ganze Obergeschosse leicht verschoben. Anderen Ursprungs sind die nur einseitig verlaufenden Diagonalrisse, die auf differentielle Setzungen in nichthomogenem Untergrund zurückzuführen sind.

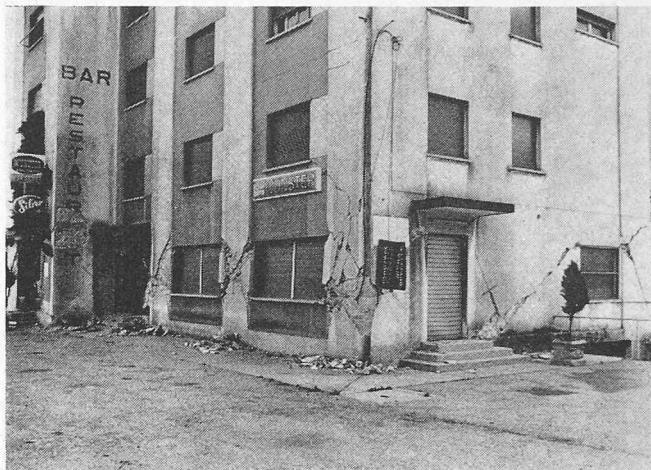
Das vor ungefähr 20 Jahren errichtete Hotelgebäude besteht aus fünf Obergeschossen und ist einfach unterkellert. Die Aussenwände wurden in einer gemischten Bauweise aus Backsteinen und behauenen Natursteinen aufgemauert. Wegen der breiten Fenster und Türen blieben in der Vorderwand des Erdgeschosses nur schmale Mauerstücke übrig (Bild 17). Der vordere Teil des Gebäudes ist auf Fels fundiert, die abgewandte Seite auf Kies. Auch bei diesem mehrstöckigen Gebäude blieben die Obergeschosse praktisch unbeschädigt und die Zerstörungen betrafen vorwiegend das Erdgeschoss. Die Mauerpfosten zwischen den Fenstern der Vorderfront sind durch die Schubbeanspruchung vollständig gebrochen und die eine Stirnfassade weist einen Diagonalriss auf. Beide Schäden dürften, neben der Schwächung des Erdgeschosses, massgebend auf die unterschiedlichen Fundationsverhältnisse zurückzuführen sein, da sich der rückwärtige, auf Kies fundierte Teil, stärker setzte als der auf Fels gelagerte vordere Bereich. Das zwischen 15 und 20 Jahre alte Gebäude wurde nach längeren Diskussionen zwischen Besitzer und beigezogenem Ingenieur abgebrochen, da eine Sanierung der Tragstruktur grosse Probleme geboten hätte und deshalb verworfen wurde.

Bild 17. Fünfgeschossiges Hotelgebäude bei Venzone mit Wänden aus behauenen Natur- und Backsteinen. Beschädigung im Erdgeschoss durch typische X-Risse in den Fensterpfosten der Vorderfront und Diagonalriss auf der Stirnseite infolge inhomogenen Fundationsverhältnissen

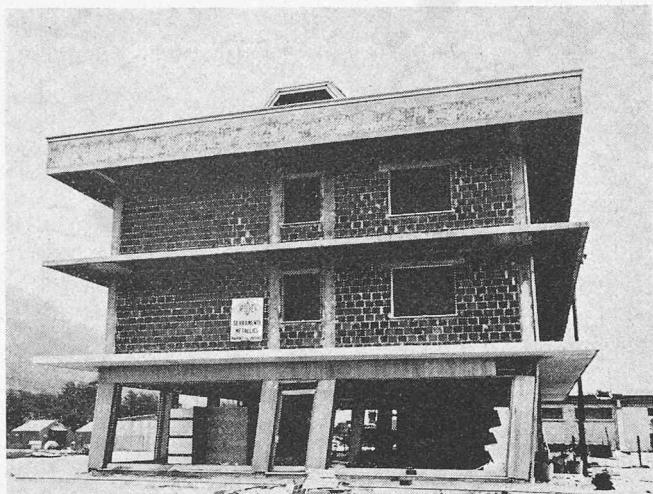
Die Beschädigungen beschränkten sich auch hier ausschliesslich auf das Erdgeschoss. Die Stahlbetonstützen standen stark schief (Maximalauslenkung aus der Vertikalen bis 10 Prozent der Stützenhöhe) und bei den Einspannstellen an den Stützenenden konnten Biegegelenke beobachtet werden verbunden mit Betonabplatzungen, ausgeknickter Längsarmierung und Bruchzustand des Betons. Die Backsteinwände des Treppenhauses, das als kleiner Kern wirkte, wurden weitgehend zerstört, die Aufschüttungen der hinteren Längsfassade blieben jedoch intakt.

Die Bewegungen, die zwischen Boden und Decke des Erdgeschosses stattgefunden haben, sind eine Folge der *Anordnung der Backsteinwände*. Das *Treppenhaus* bildete das *kinematische Drehzentrum*, da die ausgesteifte Längswand und der Kern, trotz seiner weitgehenden Zerstörung keine Verschiebungen zuließen. Zusätzlich zum ungenügenden Translationswiderstand des unausgesteiften Bereichs des Erdgeschosses führten die stark exzentrisch angeordneten Aufschüttungen noch zu einer beträchtlichen Torsionserregung, der die Konstruktion ebenfalls nur ungenügenden Widerstand entgegensezten konnte.

Bild 18. Wohnhaus mit Verkaufslokal bei Artegna. Stahlbetonskelettbau mit Backsteinfüllwänden in den Obergeschossen, im vorne offenen Erdgeschoss ist nur die hintere Längswand und das Treppenhaus ausgefacht. Die Drehbewegung des Gebäudes wurde durch die versteifende Wirkung der Treppenhauswände verursacht

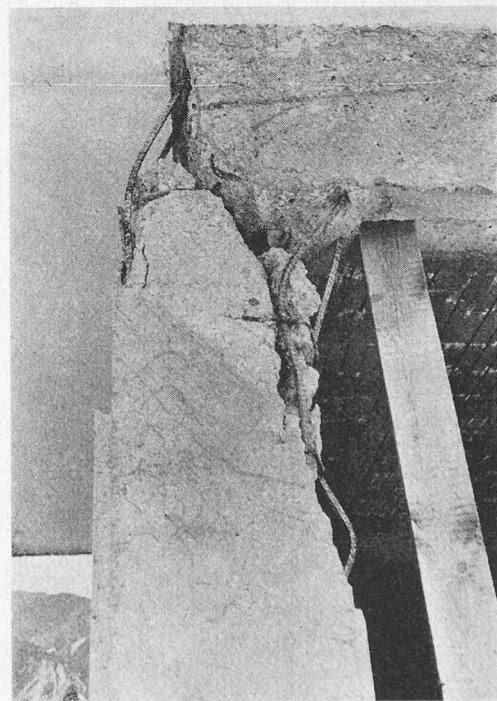
Viele Schäden an den Ortbetonskelettbauten hatten ihre Ursache nicht in der Ausbildung des Tragskelettes, sondern in der Anordnung der Backsteinwände, wobei das unterschiedliche Verhalten der beiden Konstruktionselemente zu berücksichtigen ist. Während das Stahlbetonskelett infolge Plastifizierung grosse Deformationen aufzunehmen vermag, vergleichsweise aber einen geringen Verformungswiderstand aufbringt, so verhalten sich die Backsteinwände wesentlich steifer, erlauben aber infolge des spröden Verhaltens nur geringe Deformationen bis zum Bruch. Jede Backsteinwand, sowohl die Fassadenwände wie auch die sonst unbedeutenden Innenwände, beeinflusst somit das Verhalten des Bauwerks bei einem Erdbeben wesentlich. Deshalb entstanden bei offenen Erdgeschossen infolge einzelner Mauerwerkswände grosse Unterschiede in der Schubsteifigkeit, die zu konzentrierten Beschädigungen führten. Die Ursache von Schäden, die vom Tragskelett ausgingen, sind meist durch die ungenügende Gestaltung konstruktiver Details bedingt, beispielsweise der Anschlüsse von Riegeln an Stützen (Bild 19).

Bild 19. Abscheren einer Stütze bei der Verbindung mit dem Riegel infolge ungenügender Verbügelung

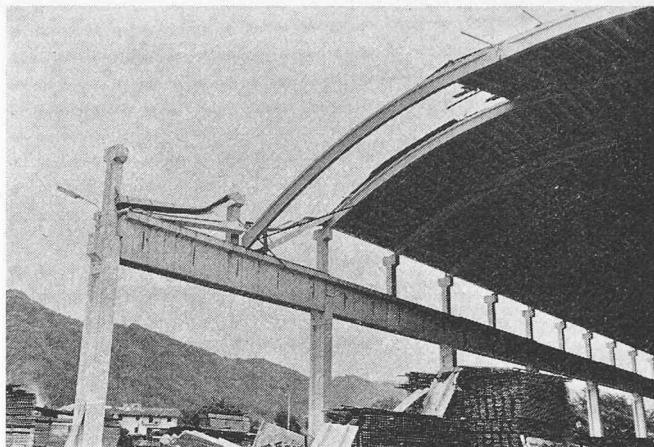
Im einen Schiff stürzten insgesamt drei Abschnitte der Dachhaut zusammen. Mehrere Stützenköpfe im Auflagerbereich der Dreigelenkbogen wurden zerstört und die Stützenfüsse zeigten Risse. Die Schadenursache liegt in der allgemein sehr leichten Ausführung der Tragkonstruktion, die mit ihren Zugbändern und Reibungsverbindungen nicht für die Aufnahme grösserer Horizontalkräfte geeignet war. Zudem waren auch die Auflagerbereiche mit den Verankerungen der Zugbänder nicht genügend bemessen.

Bild 20. Offene Halle aus vorfabrizierten Stahlbetonelementen südlich Magnano. Dachbinder als Dreigelenkbogen mit Zugband auf Stützen aufgelegt. Einsturz eines Dachsegments und Beschädigung eines weiteren Segments infolge Abgleiten des Binders ab dem Auflager

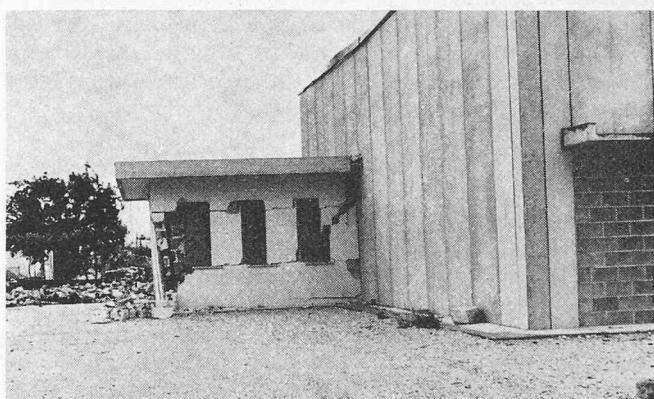
Bild 21. Vorfabrizierte Lagerhalle mit Backsteinanbau in Gemona. Tragskelett der Halle unbeschädigt. Steinwand bei Aufprall an steilen Anbau leicht eingedrückt. Dach des Anbaus durch die Impulsbelastung infolge ungenügender Fugenbreite abgesichert und weggeschoben

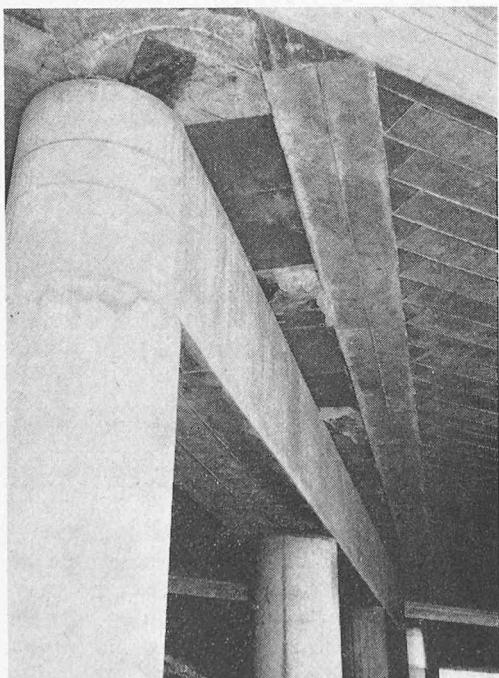
Bild 22. Dreifeldrige Autobahnbrücke über die Strasse Buia-Maiano. Brückenträger infolge starken seitlichen Verschiebungen von den Neoprenelagern auf die Stützenjoche heruntergefallen

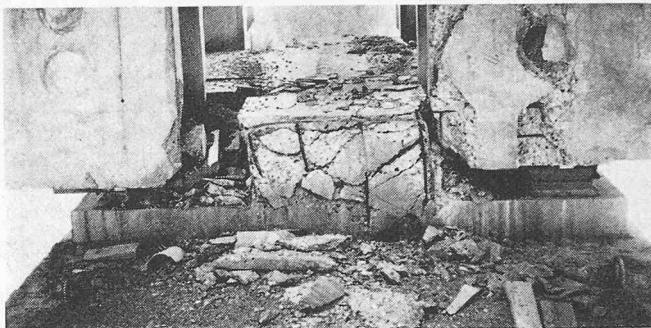
Bild 23. Autobahnbrücke mit 32 Feldern über den Tagliamento. Auflager der vorfabricierten Träger auf massiven Pfeilerscheiben. Betonabplatzungen an den Trägern und vollständig zerstörte Auflagerkonsole infolge Anpralls des durch das Beben beschleunigten Trägers. Linker Brückenträger vom Auflager abgerutscht

Auch hier konzentrierte sich die Erdbebenbeschädigung auf die *Auflagerbereiche*, die sehr stark in Mitleidenschaft gezogen wurden (Bild 23). Die grossen Verschiebungen der einzelnen Brückefelder in Längsrichtung führten zu Betonabplatzungen an den Längsträgern und zerstörten Lagerkörper und Anprallkonsolen. Die hohen Widerlagermauern wurden durch den Anprall der Endfelder stark zerrissen.

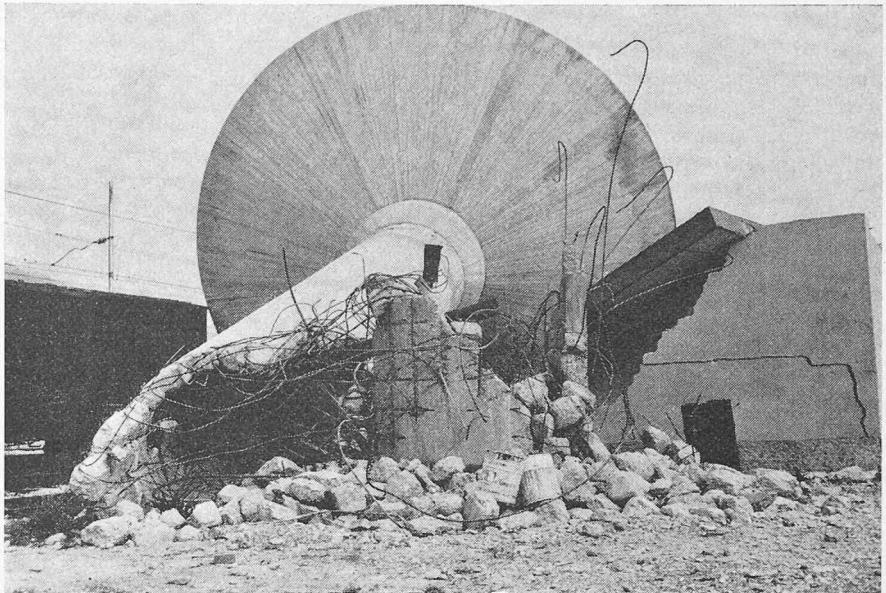
Bild 24. Umgekippter Wasserturm der italienischen Staatsbahnen im Bahnhof Gemona. Schaftfuss auf eine Länge von 2 bis 3 Meter vollständig zerstört und Beton ausgebrockelt
