Zeitschrift: Schweizerische Bauzeitung

Artikel: Das Erdbeben im Friaul vom 6. Mai 1976 - Beanspruchung und

Das Erdbeben im Friaul vom 6. Mai 1976 — Beanspruchung und Beschädigung von Bauwerken

Von E. Glauser, H. Gugerli, E. Heimgartner, B. Rast und R. Sägesser, Zürich

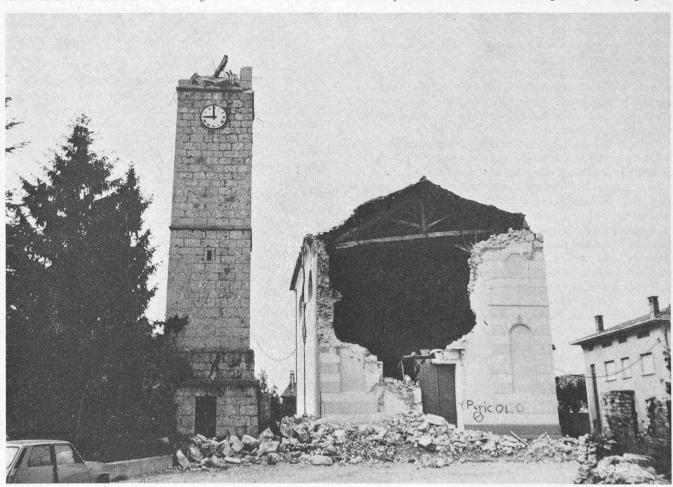
Kirche Farla di Maiano. Die Turmuhr zeigt die Zeit des Erdbebens an. Kirchturmspitze und Glockenstuhl sind infolge des Bebens eingestürzt

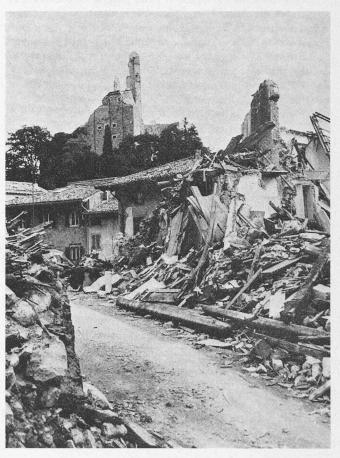
Die Auswirkungen des Erdbebens auf die vielen bedeutenden historischen Bauwerke, die sich in Gebieten mit grossen Zerstörungen befanden, waren verheerend (Bild 13). So liegt in Gemona der grösste Teil des alten Städtchens in Trümmern. Der Turm der Burg, der Campanile aus dem 12. Jahrhundert und Teile des gotischen Domes stürzten in sich zusammen, einzig der Palazzo Communale überstand die Erdstösse mit relativ geringen Beschädigungen. In ähnlichem Masse wurde auch das Städtchen Venzone betroffen. Zerstört wurden auch die Burgen von Magnano und Artegna. Das frisch renovierte Castello di Susans (Maiano) entging dem Einsturz, obwohl die vier charakteristischen Ecktürme schwer beschädigt wurden. Auch die vielen Dorfkirchen mit ihren

Bild 13. Ansicht des zerstörten mittelalterlichen Städtchens Gemona. Eingestürzte und beschädigte Häuser an der geräumten Strasse, im Hintergrund die Ruine des Burgturms

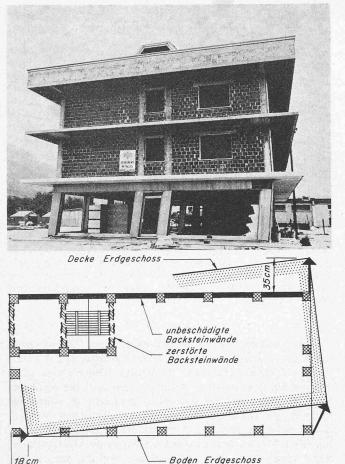
Die Beschädigungen beschränkten sich auch hier ausschliesslich auf das Erdgeschoss. Die Stahlbetonstützen standen stark schief (Maximalauslenkung aus der Vertikalen bis 10 Prozent der Stützenhöhe) und bei den Einspannstellen an den Stützenenden konnten Biegegelenke beobachtet werden verbunden mit Betonabplatzungen, ausgeknickter Längsarmierung und Bruchzustand des Betons. Die Backsteinwände des Treppenhauses, das als kleiner Kern wirkte, wurden weitgehend zerstört, die Ausfachungen der hinteren Längsfassade blieben jedoch intakt.

Die Bewegungen, die zwischen Boden und Decke des Erdgeschosses stattgefunden haben, sind eine Folge der Anordnung der Backsteinwände. Das Treppenhaus bildete das kinematische Drehzentrum, da die ausgesteifte Längswand und der Kern, trotz seiner weitgehenden Zerstörung keine Verschiebungen zuliessen. Zusätzlich zum ungenügenden Translationswiderstand des unausgesteiften Bereichs des Erdgeschosses führten die stark exzentrisch angeordneten Ausfachungen noch zu einer beträchtlichen Torsionserregung, der die Konstruktion ebenfalls nur ungenügenden Widerstand entgegensetzen konnte.

Bild 18. Wohnhaus mit Verkaufslokal bei Artegna. Stahlbetonskelettbau mit Backsteinfüllwänden in den Obergeschossen, im vorne offenen Erdgeschoss ist nur die hintere Längswand und das Treppenhaus ausgefacht. Die Drehbewegung des Gebäudes wurde durch die versteifende Wirkung der Treppenhauswände verursacht

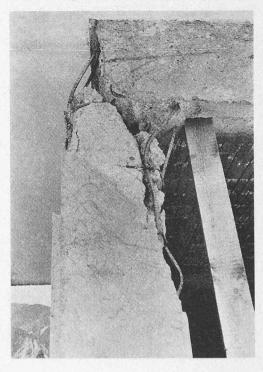
Viele Schäden an den Ortbetonskelettbauten hatten ihre Ursache nicht in der Ausbildung des Tragskelettes, sondern in der Anordnung der Backsteinwände, wobei das unterschiedliche Verhalten der beiden Konstruktionselemente zu berücksichtigen ist. Während das Stahlbetonskelett infolge Plastifizierung grosse Deformationen aufzunehmen vermag, vergleichsweise aber einen geringen Verformungswiderstand aufbringt, so verhalten sich die Backsteinwände wesentlich steifer, erlauben aber infolge des spröden Verhaltens nur geringe Deformationen bis zum Bruch. Jede Backsteinwand, sowohl die Fassadenwände wie auch die sonst unbedeutenden Innenwände, beeinflusst somit das Verhalten des Bauwerks bei einem Erdbeben wesentlich. Deshalb entstanden bei offenen Erdgeschossen infolge einzelner Mauerwerkwände grosse Unterschiede in der Schubsteifigkeit, die zu konzentrierten Beschädigungen führten. Die Ursache von Schäden, die vom Tragskelett ausgingen, sind meist durch die ungenügende Gestaltung konstruktiver Details bedingt, beispielsweise der Anschlüsse von Riegeln an Stützen (Bild 19).

Bild 19. Abscheren einer Stütze bei der Verbindung mit dem Riegel infolge ungenügender Verbügelung

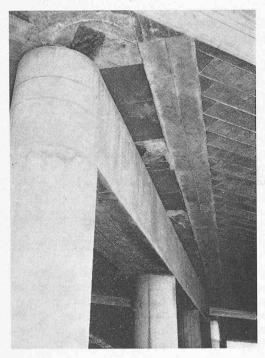
Die Autobahnbrücke über den Tagliamento setzt sich aus 34 Spannweiten zu rund 30 m zusammen. Die zwei getrennten Brücken bestehen aus vorfabrizierten einfachen Balken aus Spannbeton und darübergelegten vorfabrizierten Fahrbahnplatten. Von den vier Längsträgern jeder Brücke sind je zwei durch Querträger verbunden. Die einzelnen Brückenabschnitte waren bei jedem Pfeiler gegeneinander abgefugt und auf Teflon gleitend gelagert. Die Abstützung erfolgte über massive Pfeilerscheiben. Die kastenförmigen Widerlager wurden durch hohe Flügelmauern abgeschlossen.

Bild 23. Autobahnbrücke mit 32 Feldern über den Tagliamento. Auflager der vorfabrizierten Träger auf massiven Pfeilerscheiben. Betonabplatzungen an den Trägern und vollständig zerstörte Auflagerkonsole infolge Anpralls des durch das Beben beschleunigten Trägers. Linker Brückenträger vom Auflager abgerutscht

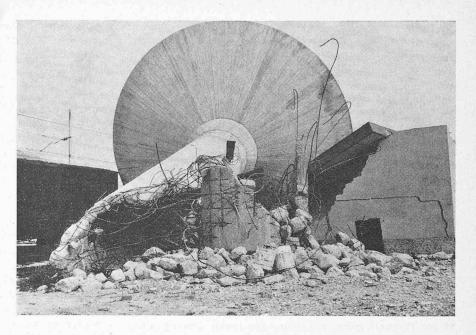
Bild 24. Umgekippter Wasserturm der italienischen Staatsbahnen im Bahnhof Gemona. Schaftfuss auf eine Länge von 2 bis 3 Meter vollständig zerstört und Beton ausgebröckelt
