Die Erdbeben im Friaul zwischen dem 6. Mai und dem 15. September 1976

Charakterisierung der Erschütterungen, Verhalten von bebengeschädigten Bauwerken bei erneuten Erdstößen

Von E. Heimgartner und E. Glauser, Zürich

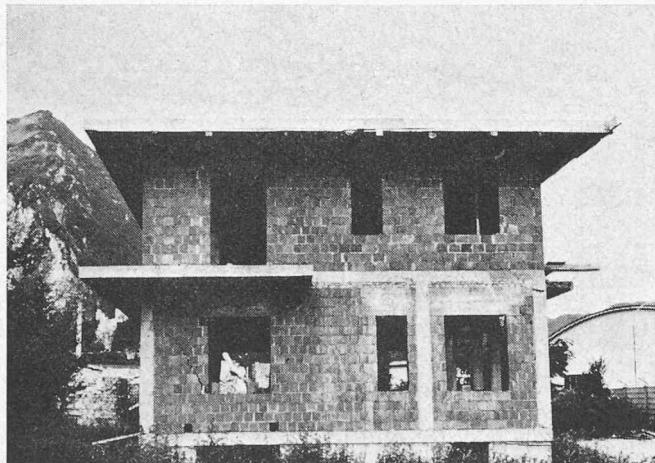
Bild 6 (nach dem 6. Mai). Links: Rohbau in Gemona mit auf drei Seiten offenem Erdgeschoss und darüberliegendem Wohngeschoss. Das Traggerüst des Erdgeschosses besteht aus Stahlbetonstützen, die auf einer Schmalseite mit Backsteinwänden ausgefacht sind. Das Obergeschoss wurde ausschliesslich in Backstein aufgemauert. Infolge der Erdbebenbelastung verdrehte sich das Gebäude im Erdgeschoss um die ausgefachte Stirnwand. Die Einspannstellen der Stahlbetonstützen in die Keller- und Erdgeschossdecke wurden stark beschädigt. Die Backsteinwände auf der Stirnseite im Erdgeschoss wurden leicht durchgerissen, das Obergeschoss blieb unbeschädigt

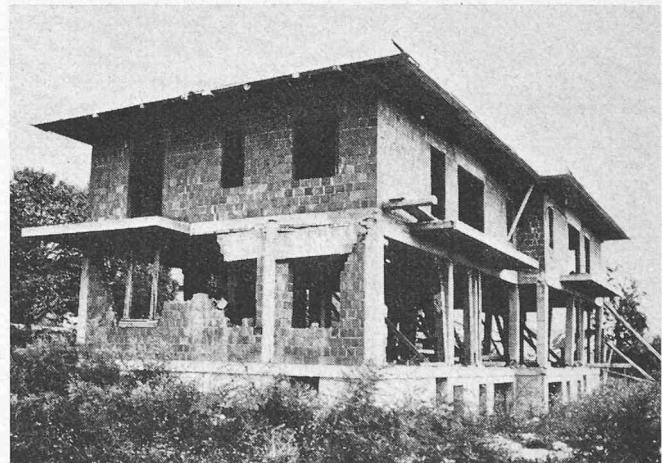
Bild 7 (nach dem 15. Sept.). Rechts: Rohbau in Gemona nach erneuter Bebenbeanspruchung. Die Stahlbetonstützen des Erdgeschosses wurden an ihren Einspannstellen vollständig zerstört, und die Verbindung wird nur noch durch die Armierung hergestellt. Die massive Abstützung im Erdgeschoss aus Holzbalken hat das Gebäude vor dem Einsturz während des zweiten Starkbebens bewahrt. Die bereits beschädigte Backsteinwand des Erdgeschosses wurde infolge Verstärkung des offenen Erdgeschossbereiches vermehrt beansprucht. Der breite Backsteinfensterpfosten ist herausgebrochen, und die Stahlbetonfensterstützen wurden von ihren Lagern heruntergerüttelt

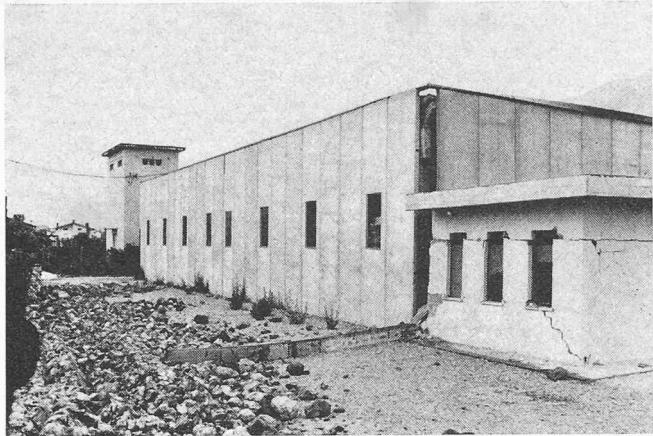
Bild 8 (nach dem 6. Mai). Links: Vorfabrizierte Halle mit Backsteinanbau in Gemona. Das Tragskelett der Halle ist unbeschädigt, dagegen wurden die Betonelemente der Seitenwand beim Aufprall an den steifen Anbau leicht eingedrückt. Die Kunststoffmasse der Wandfugen wurde infolge der grossen Verformungen zerrissen. Das Dach des Anbaus ist durch die Impulsbelastung des Anpralls infolge ungenügenden Bauwerkabstandes auf Fensterhöhe abgeschert und weggeschoben worden

durch die *Zerstörung energieabsorbierender Bauteile* wie Kittfugen (Bild 8, 9) erheblich verschlechtert, wodurch das Bauwerk eine kleinere Dämpfung erfuhr und unter der erneuten Bebenbeanspruchung daher *grössere Verformungen* erlitt. Die Gebäude mit *schwer zerstörten Backsteinwänden* oder *Schäden an der Tragstruktur* zeigten eine stark verminderte Tragfähigkeit unter erneuter Erdbebenbelastung. Die Gebäude erfuhren weitergehende Verschiebungen der zerstörten Bauteile, die oft zu lokalen Einbrüchen führten (Bild 10, 11), oder es stürzte sogar das ganze Gebäude ein (Bild 12, 13).

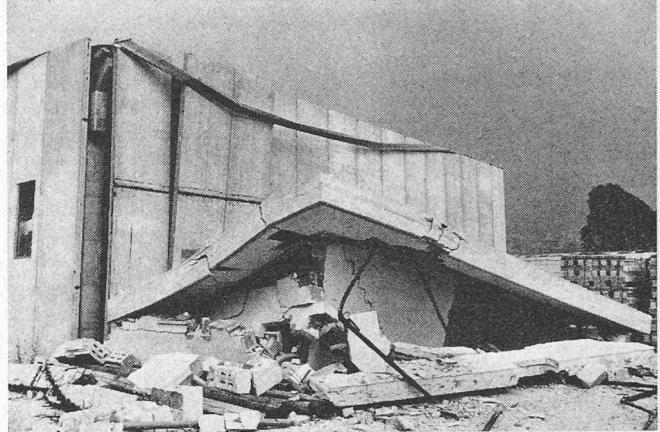
Bild 9 (nach dem 15. Sept.). Rechts: Vorfabrizierte Halle mit eingestürztem Anbau. Das Tragskelett der Halle erfuhr infolge der erneuten Bebenbelastung Schäden an den Einspannstellen der Stützen und den Auflagern der Riegel. Die Fassadenplatten der Seitenwand wurden durch den erneuten Anprall stark eingedrückt, der Anbau selber stürzte ein. Die gegenüber dem ersten Beben grösseren Verschiebungen sind auf die verminderte Struktursteifigkeit infolge der Zerstörung einer Betonhohlsteinwand und der Fassadenfugen zurückzuführen

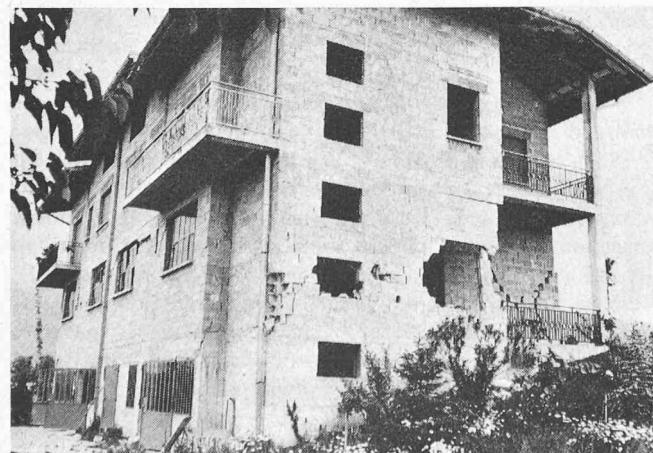
Bild 10 (nach dem 6. Mai). Links: Wohnhaus mit Werkstatt bei Artegna mit Kellergeschoss in Stahlbeton und zwei Stockwerken in Betonhohlsteinen. Die Stirnwände der Eingangsseite erlitten infolge der hohen Schubbeanspruchung kreuzförmig verlaufende klaffende Diagonalsrisse, die teilweise zu Mauerwerkeinbrüchen führten. Die hochbeanspruchten Fensterpfosten der Längsfassade wurden stark durchgerissen

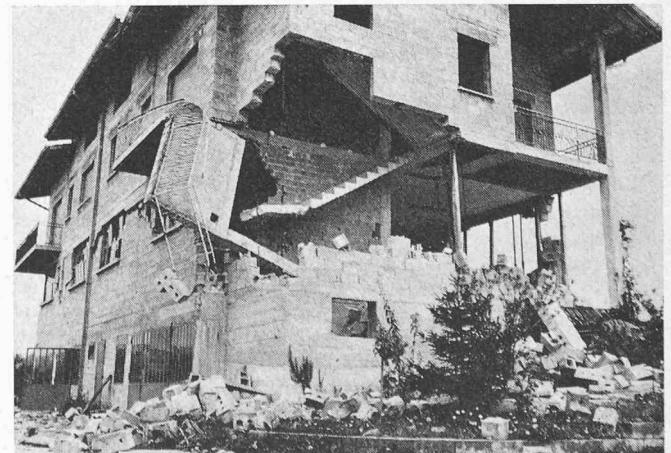
Bild 11 (nach dem 15. Sept.). Rechts: Wohnhaus mit Werkstatt bei Artegna nach erneuter Bebenbeanspruchung. Infolge der weiteren Bebenbelastung stürzte die Stirnwand im Mittelgeschoss ein. Die Tür- und Fensterpfosten der Längswände wurden zermalmt und brachen teilweise ein. Die Schubfestigkeit dieser Betonhohlsteinwände war gering, da der Mörtel in den Lagerfugen keine Verzahnung der übereinanderliegenden Schichten bewirkte

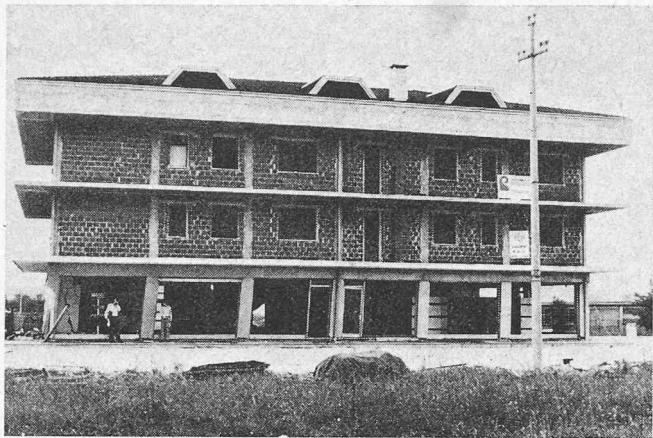
Bild 12 (nach dem 6. Mai). Links: Wohnhaus mit Verkaufslokal bei Artegna. Stahlbetonskelettbau mit Backsteinfüllwänden in den zwei Obergeschossen, im dreiseitig offenen Erdgeschoss sind nur die hintere Längswand und das Treppenhaus ausgefacht. Die Zerstörungen sind auf das Erdgeschoss konzentriert, in dem eine Drehbewegung um den Treppenhauskern mit rund 40 cm Maximalverschiebung auftrat. Die Backsteinwände des Treppenhauses wurden stark zerstört, diejenigen des Obergeschosses blieben unbeschädigt.

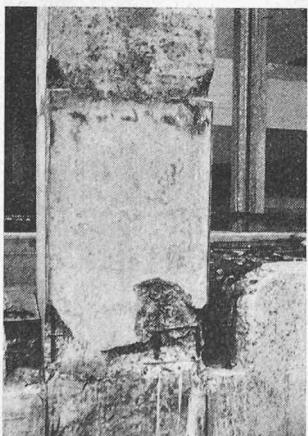
Bild 14 (nach dem 15. Sept.). Stützenfuß der Möbelfabrik Fanconi in Rival di Osoppo. Mit der Reparatur des durchrissenen Stützenfusses wurde eine Wiederherstellung der ursprünglichen Tragfähigkeit angestrebt. Die erneute Bebenbelastung bewirkte gleichartige Schäden wie beim ersten Erdstoss, die reparierten Einspannstellen der Stützen wurden neu durchrisse, und der Beton platze in den höchstbeanspruchten Bereichen ab.

Wiederherstellung: Bei lokal begrenzten Schäden an der Tragstruktur sowie durchrissenen Backsteinwänden wurde mit der Reparatur eine Wiederherstellung des ursprünglichen Zustandes angestrebt (Bild 14). Dadurch sollte nicht nur das Bauwerk wieder benutzbar, sondern auch die ursprüngliche Tragfähigkeit gegenüber Erdbebenbelastung wiederhergestellt werden. Eine Verbesserung des Tragverhaltens war mit diesen Reparaturmaßnahmen nicht beabsichtigt, der vorhandene Schutz gegenüber Erdbeben wurde als genügend beurteilt. Durch die erneute Bebenbelastung konzentrierte sich die stärkste Beanspruchung naturgemäß wieder auf die gleichen Bauteile, und es resultierten wieder gleichartige Schäden (Bild 14). Die durchgeföhrten Reparaturarbeiten bewirkten jedoch, dass das Bauwerk nicht weitergehende Zerstörungen erlitt und damit genügenden Schutz gegen Einsturz bot.

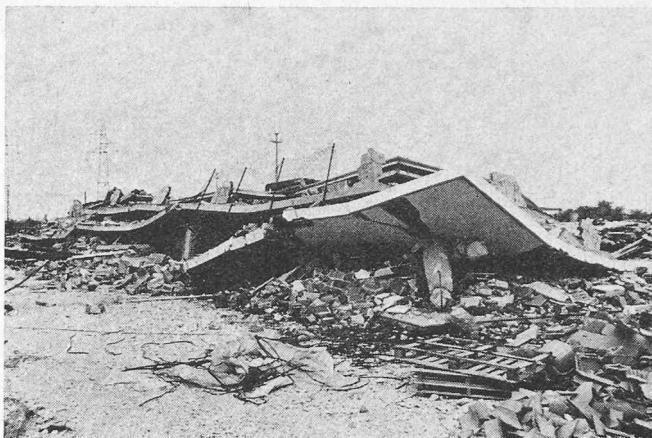
Bild 13 (nach dem 15. Sept.) Rechts: Trümmer des Wohn- und Geschäftshauses bei Artegna. Das Gebäude ist während des Bebens vom 11. Sept. 1976 im beschädigten Erdgeschoss zusammengebrochen. Durch den Aufprall stürzten auch die unbeschädigten Wohngeschosse in sich zusammen. Die zerstörten Einspannstellen der Stahlbetonstützen im Erdgeschoss sowie die durchrissenen Backsteinwände des Treppenhauses genügten nicht, die erneute starke Bebenbeanspruchung zu übernehmen. Die Fachleute hofften, das Gebäude trotz der Bedenken des Besitzers noch reparieren zu können.

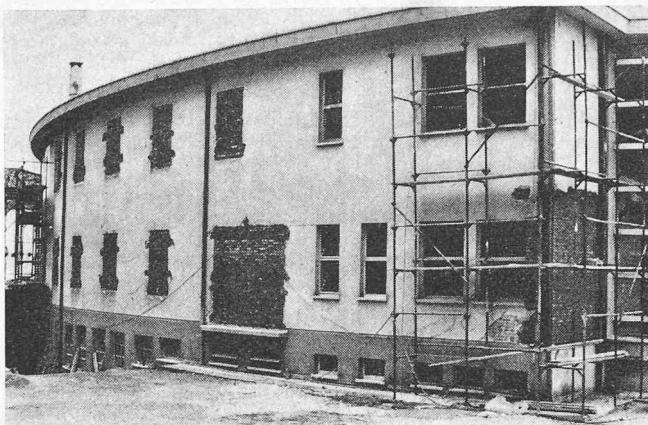
Bild 15 (nach dem 15. Sept.). Geschäftshaus SBUELZ in Tricesimo. Zur Verstärkung des Tragverhaltens wurden die Tür- und Fensteröffnungen ausgemauert. Das Schwingungsverhalten des Gebäudes wurde derart verbessert, dass bei der erneuten Bebenbeanspruchung, im Gegensatz zu den Zerstörungen während des Bebens vom 6. Mai 1976, kaum weitere Schäden auftraten

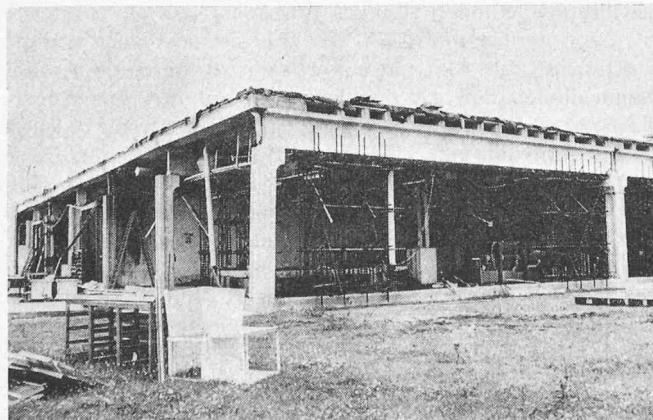
Bild 16 (nach dem 6. Mai). Links: Fabrikationshalle bei Artegna. Starke Verschiebungen des vorgefertigten Stahlbetonskelettes verbunden mit Fundamentverdrehung und Schiefstellung einer Eckstütze. Eine Grosszahl der nur leicht befestigten Fassadenelemente aus armiertem Beton wurden abgeworfen

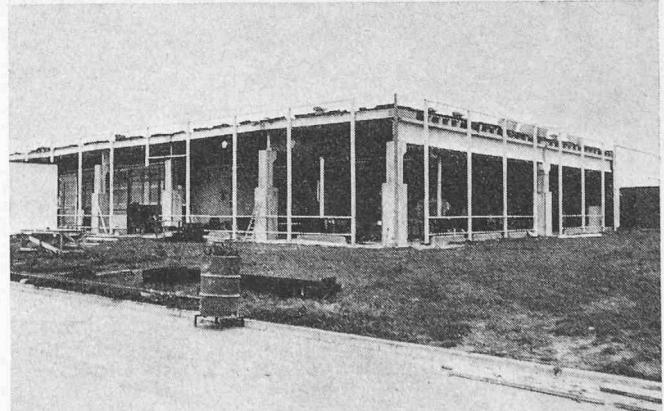
Bild 17 (nach dem 15. Sept.). Rechts: Fabrikationshalle bei Artegna, nach Reparatur ohne erneute Erdbebenschäden. Zur Verstärkung des Tragverhaltens wurden die Betonstützen mit einem 15 cm starken Betonmantel umgeben. Die Bebenbelastung wird reduziert, indem die schweren Betonfassadenelemente durch eine leichte Metallfassade ersetzt wird
