**Artikel:** Risse bei der Mischbauweise  
**Autor:** Preisig, H.R.  
**DOI:** <https://doi.org/10.5169/seals-73333>

## Risse bei der Mischbauweise

Von H. R. Preisig, Abteilung für Bauschäden, EMPA, Dübendorf

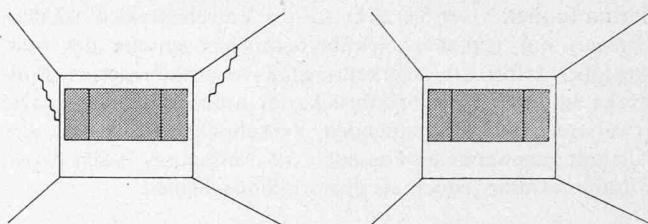
Innenraum Büro 2 (links). Kalksandsteinwände an Backsteinpfeiler angrenzend. Risse in Kalksandsteinwänden. – Innenraum Büro 1 (rechts). Kalksandsteinwände an Betonpfeiler angrenzend. Kalksandsteinwände rissfrei

- dass die Risse nur in den Kalksandsteinwänden auftreten, die an das Backsteinmauerwerk anschliessen
- dass die an die Betonpfeiler angrenzenden Kalksandsteinwände risselfrei sind und
- dass die Risse vorwiegend in den Kalksandsteinwänden des obersten Geschosses auftreten.

Ähnliche Schadensfälle zeigen, dass sich die temperatur- und feuchtigkeitsbedingten Bewegungen der verschiedenen Bauteile nun auf die vorhandenen Risse in den Kalksandsteinwänden konzentrieren. Im Bereich der Risse ist deshalb, vor allem im obersten Geschoss, mit reversiblen Bewegungen zu rechnen. Eine sichere Sanierung ist darum nur durch eine Verkleidung der Risse möglich, da mit starrem Material ausgeschachtelte Risse in den Wänden des obersten Geschosses in der Regel wieder auftreten.

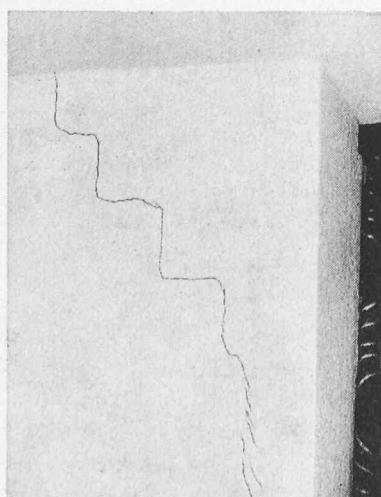
Etwa 1 Jahr nach der Fertigstellung des Gebäudes wurden in den tragenden Kalksandsteinwänden Risse festgestellt. Die Risse sind beidseitig der Wände sichtbar, treppenförmig und gegen das Fassadenmauerwerk hin abfallend. Die Risse treten nur in denjenigen Kalksandsteinwänden auf, die an das Fassadenmauerwerk aus Backsteinen anschliessen. Die an die betonierten Fassadenpfeiler angrenzenden Kalksandsteinwände sind risselfrei. Diese treppenförmigen Risse wurden vorwiegend in den Kalksandsteinwänden des obersten Geschosses festgestellt. In den an das Backsteinfassadenmauerwerk anschliessenden Kalksandsteinwänden der darunterliegenden Geschosse traten nur noch vereinzelt Risse auf.

Treppenförmiger Riss in Kalksandsteinwand (links). Die Kalksandsteinwand grenzt an aussenliegendes Backsteinmauerwerk

Die Geschossdecken sind innen auf den Kalksandsteinwänden und aussen auf den Backsteinwänden und Betonpfeilern aufgelagert, d. h. auf Wänden und Stützen mit unterschiedlichem Verformungsverhalten. Unterschiedliche Verformungen ergeben sich aus:

So schwindet und kriecht beispielsweise das Kalksandsteinmauerwerk und die Betonpfeiler infolge Austrocknung und Belastung, während das Backsteinmauerwerk eher eine gegenläufige Tendenz zu Quellverformungen aufweist. Die Schwind- und Kriechverformungen der Kalksandsteinwände sowie die Quellverformungen der Backsteinwände addieren sich über die einzelnen Geschosse, wodurch die Innenwände vor allem in den obersten Geschossen durch Schubkräfte beansprucht werden. Den unterschiedlichen Bewegungen der Aussen- und Innenwände können die Betondecken nicht überall und nicht gleichmäßig folgen. Dies gilt vor allem für die Zonen im Bereich zweier Materialien mit ungleichem Verformungsverhalten. Dadurch lagern sich die Betondecken vorwiegend auf dem Backsteinmauerwerk auf und entlasten örtlich das Kalksandsteinmauerwerk, wodurch beispielsweise ein freieres Schwinden der Kalksandsteinwände ermöglicht wird. Das Schwinden der Wände im obersten Geschoss wird zudem durch die geringere Auflast weniger behindert.

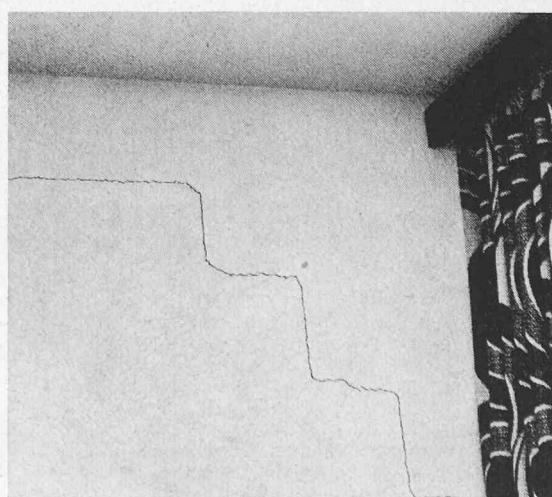
Treppenförmiger Riss in Kalksandsteinwand (rechts). Kalksandsteinwand angrenzend an aussenliegenden Backsteinpfeiler
