Zeitschrift: Schweizerische Bauzeitung
Herausgeber: Verlags-AG der akademischen technischen Vereine
Band: 96 (1978)
Heft: 12

Artikel: Umbau und Erneuerung einer Bankfiliale
Autor: Heimgartner, Walter / Lüscher, Hans-Jörg
DOI: <https://doi.org/10.5169/seals-73653>

Umbau und Erneuerung einer Bankfiliale

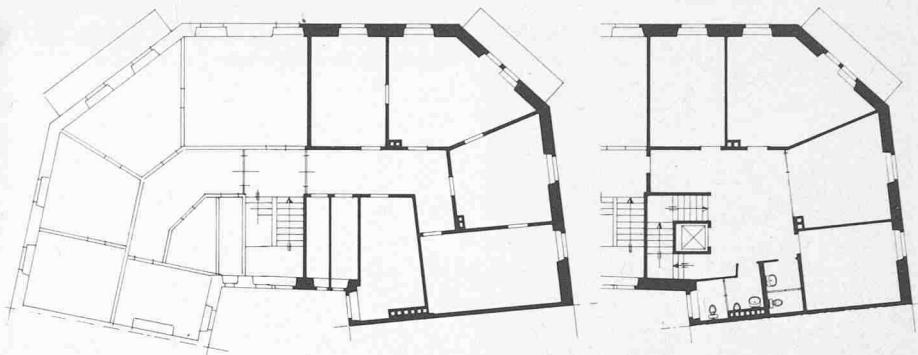
Bild 1. Grundriss erstes Obergeschoss, Mitte: alter Zustand, rechts: neuer Zustand

meine Büroräume, Aufenthaltsräume, Toilettenanlagen, Garderobenraum usw. Für den bankinternen Gebrauch wurde ein Personenaufzug vom Keller bis zum 1. Stockwerk sowie eine separate Treppenanlage vom Keller bis zum 2. Stockwerk erstellt. Die Gesamtfläche der Räumlichkeiten ist ausgelegt für zirka 20 Angestellte (Bild 1).

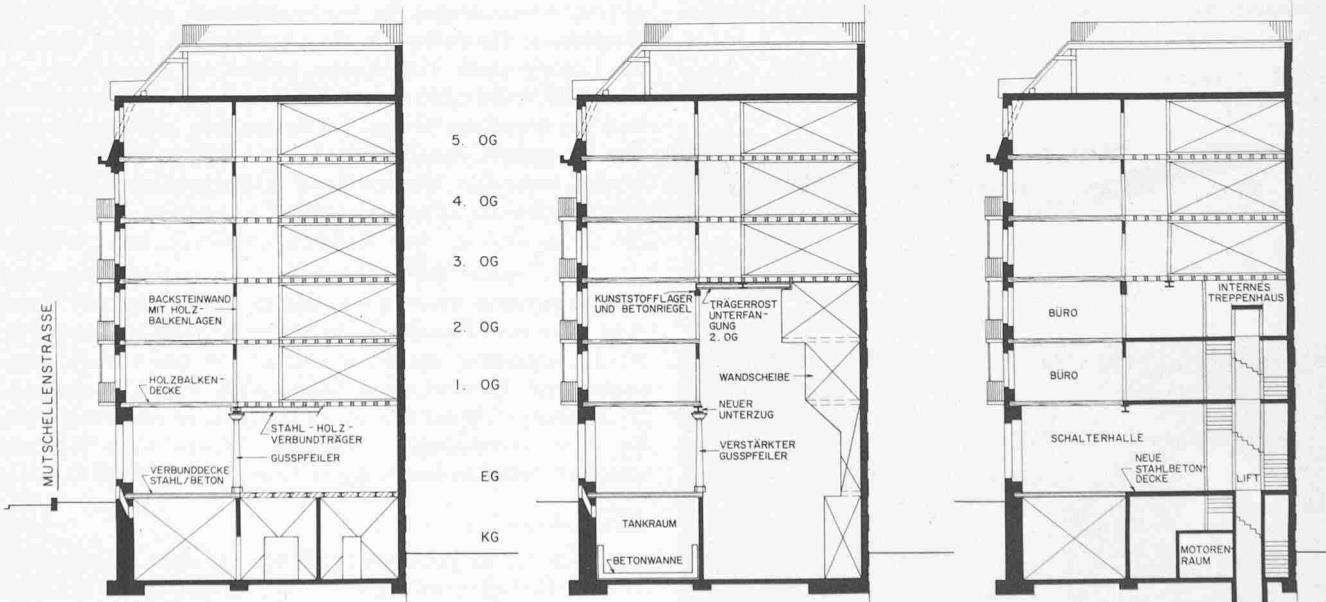
Beim Abschlagen von Verputz wurden bei einer tragenden Backsteinwand horizontale Holzbalkenlagen sichtbar. Diese Holzausfachungen hatten wiederum einen erheblichen Einfluss auf die statische Lastabtragung. Bereits in den Obergeschossen wurden die Decken- und Wandlasten auf die Stützenstandorte im EG konzentriert. Mittels Infrarotaufnahmen konnten wir nachweisen, dass die Holzausfachungen in allen tragenden Wänden vorhanden sind. Das statische System wurde somit konsequent über das ganze Bauwerk durchgeführt: Stockwerkweise Lastkonzentrationen auf Stützen, Unterzüge und Fassadenwände (Bild 2).

Bild 2. Charakteristischer Querschnitt durch das Gebäude: Tragstrukturen und Bauetappen, links: alter Zustand, Mitte: Unterfangungen, Verstärkungen von Tragelementen, Kernausbruch, rechts: neuer Zustand

- Verstärkung der Gusspfiler und Auswechseln der ungenügenden Unterzüge im Erdgeschoss
- Unterfangung von Fassaden- und Treppenhauswänden
- Aufbau neuer Tragelemente. Z. B. Wandscheibe vom Keller bis hinauf zum 2. Obergeschoss sowie verschiedene Betonriegel für die künftige konzentrierte Lastabtragung des 3. bis 5. Obergeschosses über die Stützen im Erdgeschoss
- Trägerrost-Unterfangung im 2. Obergeschoss zur Aufnahme und strukturellen Lastumverteilung der oberen Obergeschosse auf das neue Tragkonzept
- Kernausbruch von oben nach unten im Bereich der neuen Decken

- Rohbauarbeiten: Bankinternes Treppenhaus, Liftschacht, Betondecken, Wände, Tresorraum, Tankraum
- Innenausbau
- Aussenrenovation: Fassadenreinigung, Erneuerung der Balkonplatten (Bild 2).

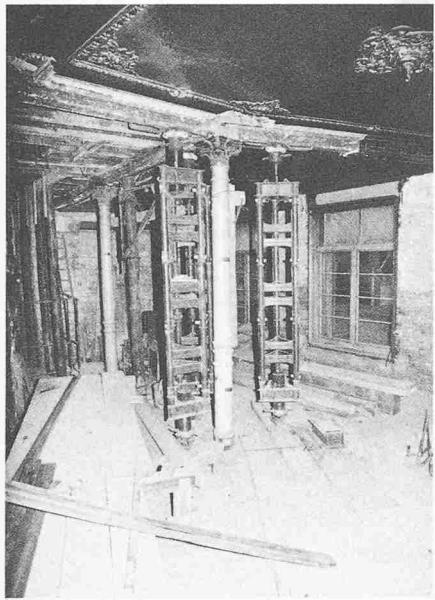
Stützen: Durch das sorgfältige Anbohren der Stützen auf verschiedenen Höhen konnten wir feststellen, dass es sich um hohle, konische Gusspfiler mit 2,5 bis 3,5 cm Wandstärken handelte. Kapitell und Stützen waren in einem Guss gefertigt. Der zylindrische Hohlraum war vom Kapitell aus zugänglich. Die Stabilitätsberechnungen zeigten, dass die Stützen für die neue Belastung von rund 65 MP nicht mehr genügten.

Bild 3 (links) Gussstütze im Erdgeschoss mit Stahl-Holz-Verbundträger als Unterzüge

Verbundträger. Die symmetrisch angeordneten Holzbalken waren schubfest mit den verhältnismässig schwachen I-Profilen verdübelt. Im Bereich der Auflager stellten wir im Holz grosse längsverlaufende Schubrisse fest, was auf die mittragende Funktion der Holzbalken schliessen liess. Die Nachrechnung bestätigte, dass die Holzprofile tatsächlich zur Lastabtragung erforderlich waren.

Der zerstörungsfreie Nachweis der Stahlqualität hatte kurzfristig mit einfachen Mitteln nicht geführt werden können. Materialtechnologische Nachforschungen liessen dann vermuten, dass die Träger aus Schweisseisen aus dem letzten Jahrhundert bestehen. Deren Schweissbarkeit ist ohne die entsprechenden chemischen Nachweise nicht im vornherein gewährleistet. Für die neue Tragstruktur waren die alten Verbundträger zu schwach dimensioniert. Aus konstruktiven und materialtechnologischen Gründen (Platzverhältnisse, bzw. Schweissbarkeit) schieden alle Varianten aus, die auf eine Verstärkung der alten Unterzüge abgezielt hatten. Als Lösung verblieb nur noch deren Ersatz durch moderne Stahlprofile. Für das Auswechseln der Verbundträger waren umfangreiche Spriessarbeiten erforderlich. Die entsprechenden Decken-

Durch das Ausbetonieren von Stützen und Kapitell mit einem hochfesten Fliessmörtel konnten wir die Tragkraft derart erhöhen, dass für den neuen Zustand die Bruchsicherheit ausreichend gewährleistet wird (Bild 3).

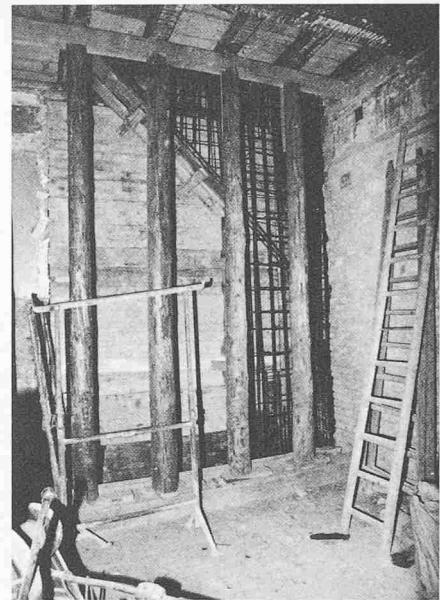
Bild 5. Armierung der neuen Wandscheibe im Erdgeschoss

Wandscheibe: Beim Träger mit der grössten Belastung des Trägerrostes mussten wir infolge der kleinen zur Verfügung stehenden Nutzhöhe die Spannweite beschränken. Für die Lastabtragung bauten wir daher ein zusätzliches Tragelement auf: Eine betonierte Wandscheibe über 4 Stockwerke. In der neuen Schalterhalle im Erdgeschoss ist nur wenig Platz für diese Wandscheibe vorhanden. Mittels einer Konsole wurde sie daher zu einem Betonpfeiler verjüngt (Bild 5).

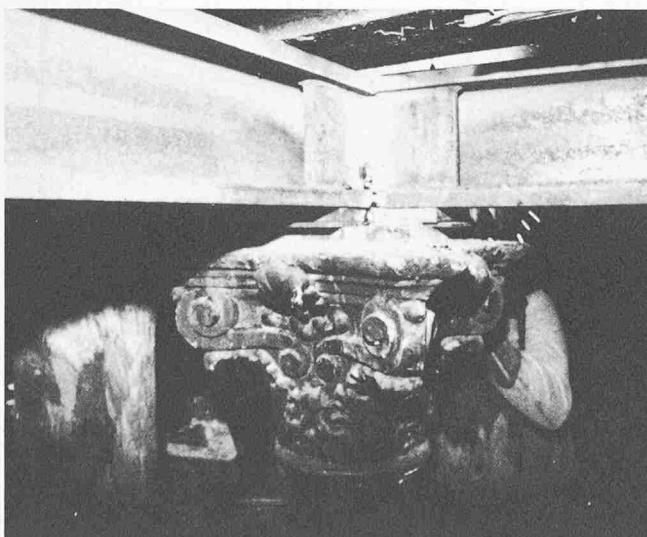
Bild 4. Auflagerdetail der neuen Unterzüge im Bereich der verstärkten Gusspfiler

Mit hydraulischen Pressen, den Stahlstützengewinden und mit Keilen wurde im Erdgeschoss das ganze Gebäude um 1 bis 3 cm angehoben. Hierauf wurden die neuen HEM 160-Walzprofile über eigens dafür hergestellte Einschiebebühnen versetzt. Die neuen Unterzüge liegen auf Futterblechen auf den Säulenkapitellen auf. Damit ist die Höhenregulierung und die Lastzentrierung auf die Stützen ermöglicht worden. Die Stege sind über den Auflagern beidseitig verstärkt. Die stumpfgestossenen Einfeldträger haben wir zur Sicherung ihrer Lage gegenseitig verschweisst (Bild 4).

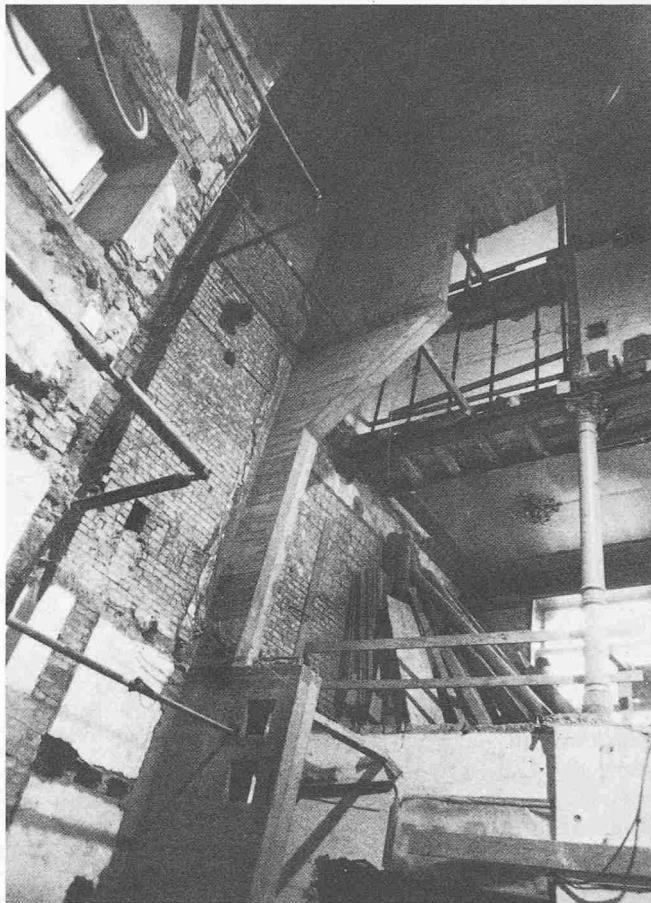
Bild 6. Kernausbruch und neue Wandscheibe

Nach der langwierigen Sanierung der alten Tragelemente und der Lastumverteilung durch den Trägerrost im 2. Obergeschoss schritt der Kernausbruch von oben nach unten zügig voran. Die bis zu 85 cm starken Fassadenmauern boten keine Stabilitätsprobleme. Einzig die Treppenhauswand sowie die

neue Wandscheibe wurden noch durch Aussteifungen gegen das seitliche Ausbeulen gesichert (Bild 6).

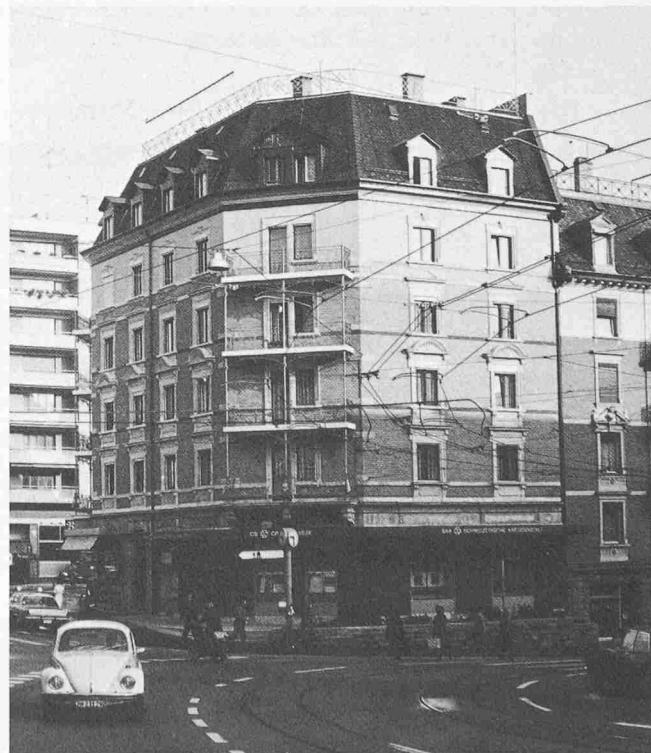
Bei den Balkonplatten stellte sich das Problem der Erneuerung, ohne die reichverzierten Geländerfüllungen aus Schmiedeisen sowie die mittragenden Eisenstützen zu entfernen. Der bauliche Zustand der Balkonplatten war durchwegs so schlecht, dass eine Reparatur nicht in Frage kam. Auch konnte ohne das Abbrechen der alten Betonpartien zwischen den tragenden Eisenteilen der Zustand der einzelnen Profile nicht festgestellt werden. Die Freilegung der tragenden Eisenteile war denn auch aufschlussreich. Einzelne Profile waren bis auf ein dünnes, durchlöchertes Gerippe durchgerostet und konnten ohne Kraftaufwand von Hand abgebrochen werden.

Bild 7. Strassenfassade nach der Aussenrenovation

Alle über dem Sandsteingurt des Erdgeschosses liegenden Bauteile wie Balkone, Fenster- und Türeinfassungen, Stockwerksgurten, Sichtmauerwerk (Verblendsteine) wurden vollständig überarbeitet. Die Natursteine (Savonière und Sandstein) mussten gründlich gereinigt und geschliffen werden. Einzelne verwitterte Stücke wurden ersetzt. Die mit Verblendsteinen verkleideten Fassadenpartien wurden ebenfalls mit Hochdruck gereinigt, fehlende Steine ersetzt und nach durchgeföhrter Nachreinigung zusammen mit den Natursteineinfassungen mit Silikon behandelt.

- Abspriessen der untersten Balkonplatte
- Sichern der Balkongeländer an Fassade und Gerüst
- Beginn der Abbrucharbeiten des alten Betons beim obersten Balkon (Spitzarbeiten von Hand infolge der Gefahr von grösseren Abbruchteilen beim Abbruch mit Kango oder Kompressor und den damit verbundenen Schlägen auf die darunter liegende Balkonplatte)
- Ersetzen einzelner Profile, Verschweissen der Träger mit Geländerpfosten und einzelnen Querseiten, Einstreichen aller einzubetonierender Eisen mit Bojake
- Schalen der Balkonundersicht und Einlegen einer Lage Stahldrahtnetz auf die Schalung
- Vorlegen von zirka 3 bis 4 cm Zementmörtel auf die Schalung, satt eingeklopft
- Betonieren der Balkonplatten mit Leccabeton, Auftragen eines Sikamörtel-Überzuges auf die neuerstellten Platten (Bild 7).
