Artikel: Umbau und Erneuerung einer Bankfiliale

Autor: Heimgartner, Walter / Lüscher, Hans-Jörg

Umbau und Erneuerung einer Bankfiliale

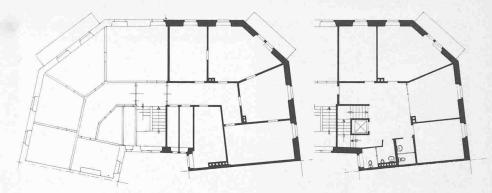
meine Büroräume, Aufenthaltsräume, Toilettenanlagen, Garderobenraum usw. Für den bankinternen Gebrauch wurde ein Personenaufzug vom Keller bis zum 1. Stockwerk sowie eine separate Treppenanlage vom Keller bis zum 2. Stockwerk erstellt. Die Gesamtfläche der Räumlichkeiten ist ausgelegt für zirka 20 Angestellte (Bild 1).

Bild 1. Grundriss erstes Obergeschoss, Mitte: alter Zustand, rechts: neuer Zustand

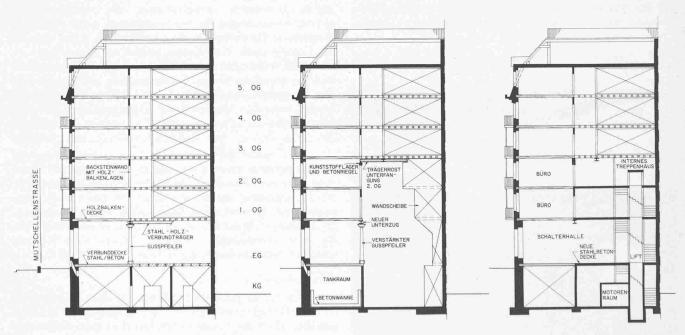
Beim Abschlagen von Verputz wurden bei einer tragenden Backsteinwand horizontale Holzbalkenlagen sichtbar. Diese Holzausfachungen hatten wiederum einen erheblichen Einfluss auf die statische Lastabtragung. Bereits in den Obergeschossen wurden die Decken- und Wandlasten auf die Stützenstandorte im EG konzentriert. Mittels Infrarotaufnahmen konnten wir nachweisen, dass die Holzausfachungen in allen tragenden Wänden vorhanden sind. Das statische System wurde somit konsequent über das ganze Bauwerk durchgeführt: Stockwerkweise Lastkonzentrationen auf Stützen, Unterzüge und Fassadenwände (Bild 2).

Bild 2. Charakteristischer Querschnitt durch das Gebäude: Tragstrukturen und Bauetappen, links: alter Zustand, Mitte: Unterfangungen, Verstärkungen von Tragelementen, Kernausbruch, rechts: neuer Zustand

- Verstärkung der Gusspfeiler und Auswechseln der ungenügenden Unterzüge im Erdgeschoss
- Unterfangung von Fassaden- und Treppenhauswänden
- Aufbau neuer Tragelemente. Z.B. Wandscheibe vom Keller bis hinauf zum 2. Obergeschoss sowie verschiedene Betonriegel für die künftige konzentrierte Lastabtragung des 3. bis 5. Obergeschosses über die Stützen im Erdgeschoss
- Trägerrost-Unterfangung im 2. Obergeschoss zur Aufnahme und strukturellen Lastumverteilung der oberen Obergeschosse auf das neue Tragkonzept
- Kernausbruch von oben nach unten im Bereich der neuen Decken

- Rohbauarbeiten: Bankinternes Treppenhaus, Liftschacht, Betondecken, Wände, Tresorraum, Tankraum
- Innenausbau
- Aussenrenovation: Fassadenreinigung, Erneuerung der Balkonplatten (Bild 2).

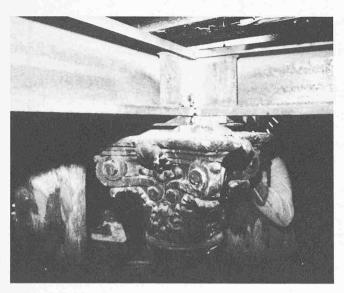
Bild 4. Auflagerdetail der neuen Unterzüge im Bereich der verstärkten Gusspfeiler

Mit hydraulischen Pressen, den Stahlstützengewinden und mit Keilen wurde im Erdgeschoss das ganze Gebäude um 1 bis 3 cm angehoben. Hierauf wurden die neuen HEM 160-Walzprofile über eigens dafür hergestellte Einschiebebühnen versetzt. Die neuen Unterzüge liegen auf Futterblechen auf den Säulenkapitellen auf. Damit ist die Höhenregulierung und die Lastzentrierung auf die Stützen ermöglicht worden. Die Stege sind über den Auflagern beidseitig verstärkt. Die stumpfgestossenen Einfeldträger haben wir zur Sicherung ihrer Lage gegenseitig verschweisst (Bild 4).

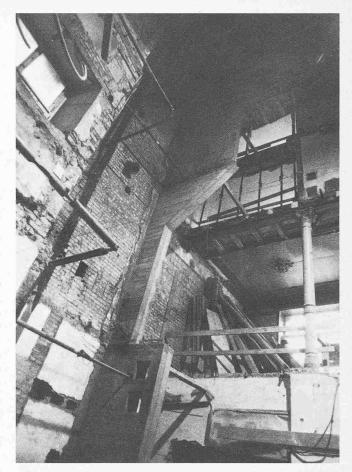
Nach der langwierigen Sanierung der alten Tragelemente und der Lastumverteilung durch den Trägerrost im 2. Obergeschoss schritt der Kernausbruch von oben nach unten zügig voran. Die bis zu 85 cm starken Fassadenmauern boten keine Stabilitätsprobleme. Einzig die Treppenhauswand sowie die neue Wandscheibe wurden noch durch Aussteifungen gegen das seitliche Ausbeulen gesichert (Bild 6).

Bild 6. Kernausbruch und neue Wandscheibe
