**Zeitschrift:** Schweizerische Bauzeitung

**Artikel:** Restaurierung der ehemaligen Klosterkirche Rheinau

Autor: Odermatt, Bruno

# Restaurierung der ehemaligen Klosterkirche Rheinau

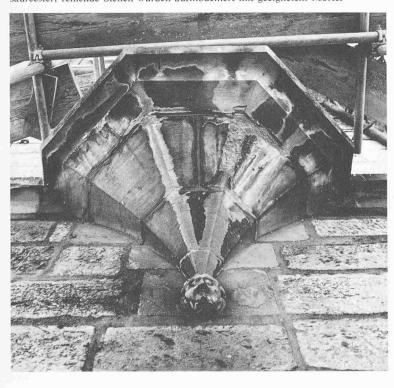
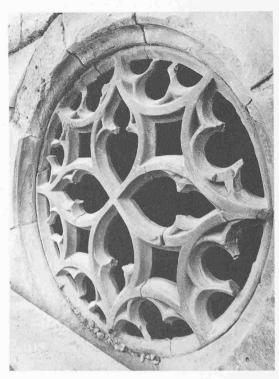
Unten: Typische Sandsteinverwitterung (Schalenbildung, Krustenbildung), vor allem an den nicht direkt vom Regen bespülten Stellen, hier am Beispiel der Erkerkonsolen. Rechts: Das stark verwitterte Masswerk aus Sandstein konnte gerettet werden vor allem durch Festigung mit Kieselsäureester; fehlende Stellen wurden aufmodelliert mit geeignetem Mörtel

Die Verwitterung der acht aus rund zwanzig Teilen zusammengebauten Erker war allerdings soweit fortgeschritten, dass sie etwa zu einem Viertel ersetzt werden mussten. Die Reparatur der verbleibenden defekten Teile erfolgte mit hydraulischem oder Epoxydharz-gebundenem, teilweise armiertem Mörtel. Die defekten Stellen wurden vorgängig auf gutem Grund zurückgespitzt und mit Kieselsäureester vorgefestigt.

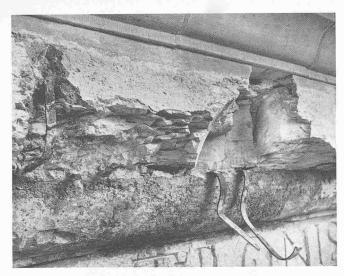
Kalksteinverwitterung. Das Gesimse über der Hauptfassade nach der Entfernung des losen Gesteins, welches früher mit Eisenbügeln notdürftig vor dem Absturz bewahrt wurde

Nach der Reinigung des Mauerwerks mit dem Hochdruck-Wasserstrahl kamen folgende Sanierungsmethoden zur Anwendung: Ersatz, Schliessen von Rissen und Neuausfugen des Mauerwerks. Beim Ersatz wurde das zerbröckelte Gestein bis auf den Grund zurückgespitzt und durch neue, 15 cm starke Werkstücke aus Jurakalk, unter weitgehender Einhaltung des alten Fugenbildes, ersetzt. Ein bis zwei rostfreie Stahlanker verbinden das Werkstück mit dem gesunden Mauerwerk. Der Zwischenraum wurde mit Zementmörtel satt gestopft. Um den Ersatzstücken eine dem alten Stein möglichst ähnlich strukturierte Oberfläche zu verleihen, wurden sie vom Werk mit Übermass geliefert, auf dem Werkplatz um 2 cm (von 17 auf 15 cm) zurückgespitzt und mit dem Zweispitz überarbeitet. Insgesamt wurden auf diese Weise 750 gerade und winkelförmige Werkstücke versetzt, von denen im allgemeinen jedes ein Gewicht zwischen 50 und 220 kg aufwies. Diese Leistungen stellten nicht zuletzt an Gerüst und Aufzugsanlage hohe Anforderungen.

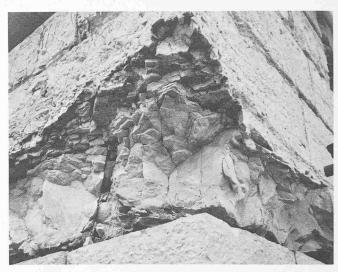
Verwitterte Eckpartie. Deutlich zu erkennen ist auf diesem Bild der zerbröckelte Kalkstein unter einer noch teilweise intakten Oberfläche; darunter ist der Ersatzstein sichtbar

Dieser Zustand des stark verwitterten Kalksteins war weit verbreitet. Unter den Turmbalkonen, an wetterexponierten Fassaden und Ecken reichte die Verwitterung bis zu 30 cm ins Mauerwerk. An diesen Stellen war auch der Fugenmörtel meist von sehr schlechter Qualität. Als Ursache kommt hauptsächlich Frostsprengung durch Wasser in Frage, welches über Fugen und Risse in Turmbalkone und Fassaden ins Mauerwerk oder in den Stein eindringen konnte.

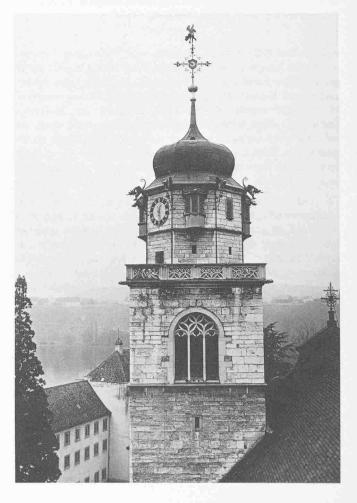
Bestandteil der Vorarbeiten waren auch die bauingenieurmässigen Untersuchungen. Neben dem Allgemeinzustand, der als gut befunden wurde, galten sie vor allem dem Südturm. Bereits Franz Beer musste sich beim Bau der Klosterkirche mit Schäden an diesem rund 130 Jahre älteren Turm befassen. Flickstellen beweisen, dass auch später die mächtigen vertikalen Risse unter dem Glockenstuhl zu Besorgnis Anlass geben. Nachdem in den vierziger Jahren das Geläute elektrifiziert worden war, musste die damit verbundene Erzeugung von regelmässigen Schwingungen als zusätzliche Gefahrenquelle betrachtet werden. Aufgrund der Berechnungen des Ingenieurs und der Schwingungsmessungen der EMPA, besteht für den Turm zwar keine akute Gefahr, doch erhielt er bezüglich Sicherheit nur noch die Note «befriedigend».

Der von Hans Wellenberg von Rheinau in den Jahren 1572 bis 1578 erbaute spätgotische Südturm vor der Restaurierung. Der Nordturm wurde 130 Jahre später durch Franz Beer in derselben Gestalt errichtet

Die Sanierung erfolgte lediglich durch sorgfältiges konventionelles Stopfen der Risse mit Zementmörtel, doch sollen anhand von rund 50 neuen Mauersiegeln künftige Bewegungen des Turmes durch periodische Kontrollen erfasst werden.

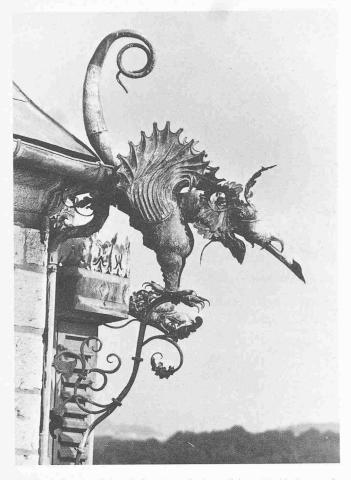
Es gibt keine Anzeichen dafür, dass die komplizierte Verbindung zwischen Dachfuss, Dachrinne und Drachen-Wasserspeier während der vergangenen 260 Jahre jemals demontiert worden war

Aufwendiger gestaltete sich die Sanierung von eisernem und kupfernem Zierwerk. Es gibt keine Anzeichen dafür, dass die schwer durchschaubare Konstruktion der drachenförmigen Wasserspeier je einer gründlichen Restaurierung unterzogen wurden. Wohl versuchte man, für die Ableitung des Dachwassers neue Wege zu finden, doch wurden diese von den im Innern der Drachen hausenden Tauben stets gründlich verstopft. Inskünftig will man sich deshalb nicht mehr auf Konstruktionen und Schikanen verlassen, sondern eine regelmässige Wartung über demontable Leitern möglich machen. Eine gründliche Restaurierung war ebenfalls nötig an Kugeln, Kreuz und Engel. Bei dieser Gelegenheit wurden die Kugeln und der Posaunenengel des Nordturms feuervergoldet, während die aus dem Jahre 1967 stammende Blattvergoldung an den entsprechenden Elementen des Südturms belassen wurde.

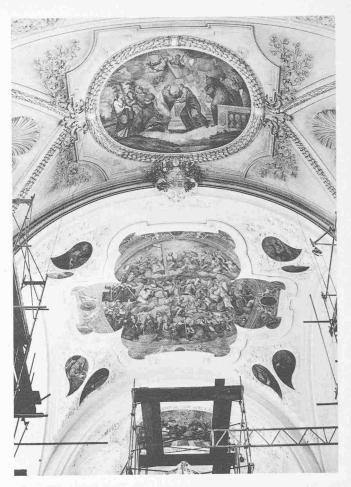
Die Deckenstukkaturen vor und nach der Reinigung. Sie stammen von Franz Schmutzer aus Wessobrunn. Die Fresken schuf Francesco Antonio Giorgioli aus Meride (oben: Mariae Heimsuchung; Mitte: Gloria omnium sanctorum)

Angesichts dieser Feststellungen drängte sich eine Gesamtrestaurierung des Kircheninnern nicht auf, war sogar nicht einmal erwünscht. Der hohe Verschmutzungsgrad der mit jahrhundertealten Staubkrusten bedeckten Stukkaturen und die Fleckigkeit der Gewölbe und Wandpartien rief nach einer gründlichen Gesamtreinigung.

Die Arbeiten umfassten das Freilegen der Stukkaturen und übrigen Flächen von alten Kalkschichten bis auf den Originalputz, das Waschen mit einem leichten Lösungsmittel sowie das Ersetzen oder Ausbessern fehlender Stuckteile. Abschliessend wurde eine weissgebrochene Tünche angelegt, um bestehende, abgedeckte Farbunterschiede zu verwischen und das Ausstrahlen einer natürlichen Frische zu erwirken. Für die Tünche wurde nur reiner gebrannter Kalk mit einigen natürlichen Zusätzen verwendet.

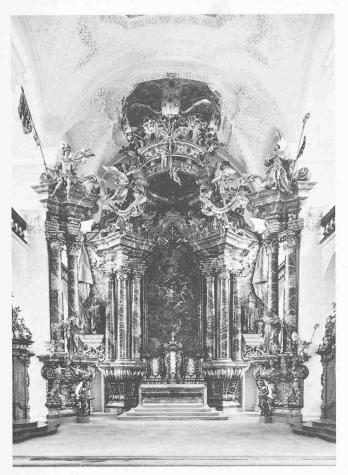
Der Hochaltar nach der Restaurierung. Das Werk wurde von Judas Thaddäus Sichelbein in Wangen i. A. in den Jahren 1720 bis 1723 ausgeführt

Das Retabel war mit einer grauen Ölfarbe überstrichen worden. Nach Ablösen dieser Deckschicht kam die alte Fassung zutage: ein im Sinne der Vergoldung oder Versilberung aus hauchdünnen Kupferblättchen bestehender Belag, eine eigentliche «Verkupferung».

Die Säulenarchitektur samt Konsolen und der Altarstipes erhielten nach Entfernung des vergilbten Firnisses ihre ursprüngliche blaue Lüsterung zurück: eine auf Kreidegrund aufgesetzte Versilberung, die mit blauem transparentem Farblack mit weissen Zusätzen überzogen worden war.

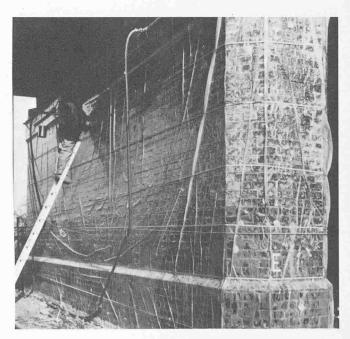
Links: Riss in einem Pfeiler einer Strassenbrücke

Rechts: Behandlung des Risses nach dem Balvac-Verfahren
