Zeitschrift: Schweizerische Bauzeitung
Herausgeber: Verlags-AG der akademischen technischen Vereine
Band: 96 (1978)
Heft: 25

Artikel: Restaurierung der ehemaligen Klosterkirche Rheinau
Autor: Odermatt, Bruno
DOI: <https://doi.org/10.5169/seals-73707>

Restaurierung der ehemaligen Klosterkirche Rheinau

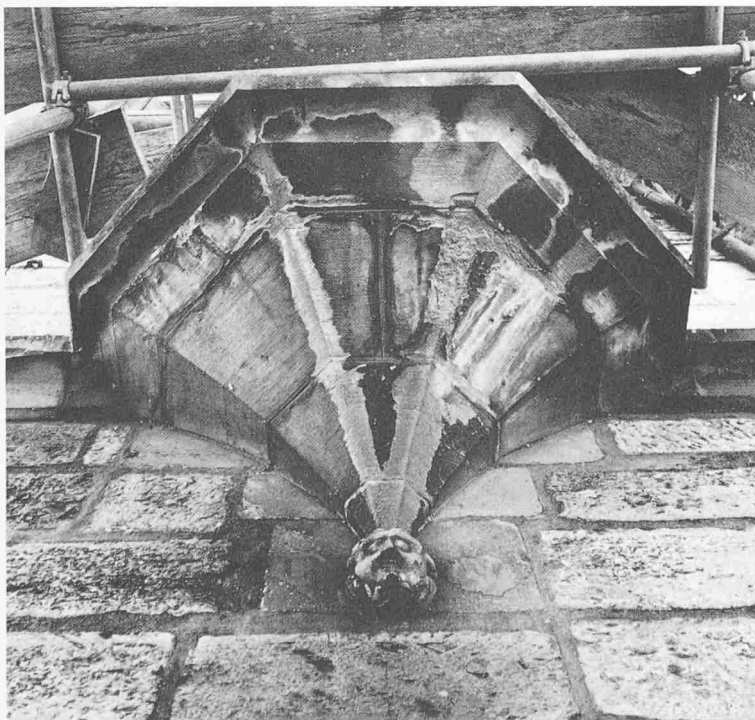
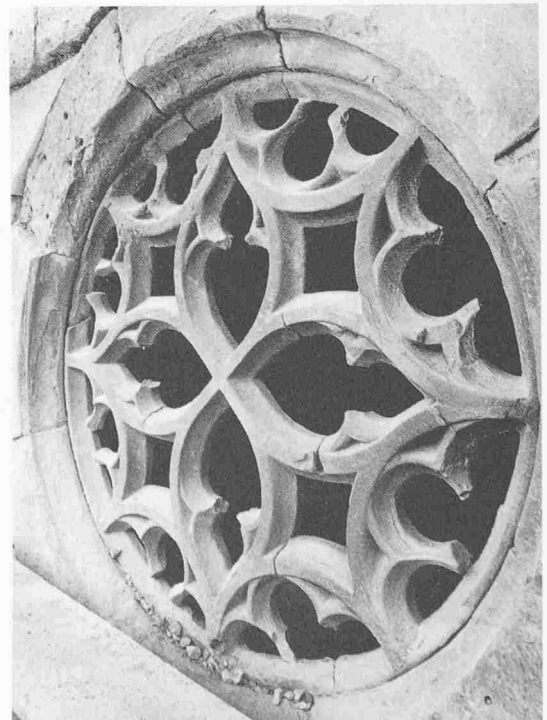
Unten: Typische Sandsteinverwitterung (Schalenbildung, Krustenbildung), vor allem an den nicht direkt vom Regen bespülten Stellen, hier am Beispiel der Erkerkonsolen. Rechts: Das stark verwitterte Masswerk aus Sandstein konnte gerettet werden vor allem durch Festigung mit Kiesel-säureester; fehlende Stellen wurden aufmodelliert mit geeignetem Mörtel

Die Verwitterung der acht aus rund zwanzig Teilen zusammengebauten Erker war allerdings soweit fortgeschritten, dass sie etwa zu einem Viertel ersetzt werden mussten. Die Reparatur der verbleibenden defekten Teile erfolgte mit hydraulischem oder Epoxydharz-gebundenem, teilweise armiertem Mörtel. Die defekten Stellen wurden vorgängig auf gutem Grund zurückgespitzt und mit Kieselsäureester vorgefestigt.

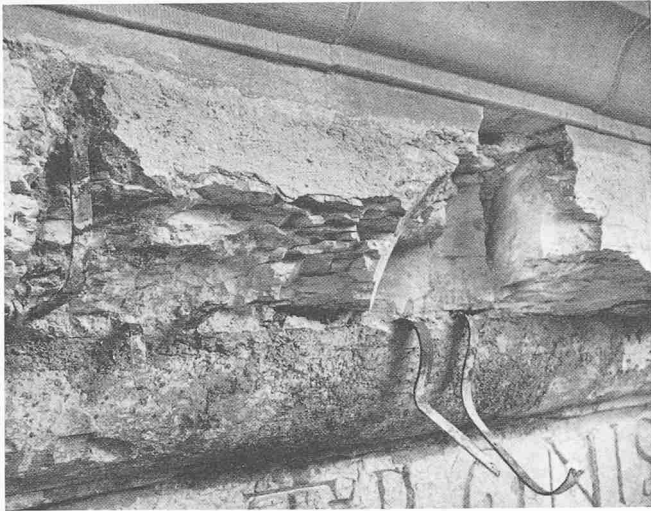
Kalksteinverwitterung. Das Gesimse über der Hauptfassade nach der Entfernung des losen Gesteins, welches früher mit Eisenbügeln notdürftig vor dem Absturz bewahrt wurde

Dieser Zustand des stark verwitterten Kalksteins war weit verbreitet. Unter den Turmbalkonen, an wetterexponierten Fassaden und Ecken reichte die Verwitterung bis zu 30 cm ins Mauerwerk. An diesen Stellen war auch der Fugenmörtel meist von sehr schlechter Qualität. Als Ursache kommt hauptsächlich Frostsprengung durch Wasser in Frage, welches über Fugen und Risse in Turmbalkone und Fassaden ins Mauerwerk oder in den Stein eindringen konnte.

Nach der Reinigung des Mauerwerks mit dem Hochdruck-Wasserstrahl kamen folgende Sanierungsmethoden zur Anwendung: Ersatz, Schliessen von Rissen und Neuausfugen des Mauerwerks. Beim Ersatz wurde das zerbröckelte Gestein bis auf den Grund zurückgespitzt und durch neue, 15 cm starke Werkstücke aus Jurakalk, unter weitgehender Einhaltung des alten Fugenbildes, ersetzt. Ein bis zwei rostfreie Stahlanker verbinden das Werkstück mit dem gesunden Mauerwerk. Der Zwischenraum wurde mit Zementmörtel satt gestopft. Um den Ersatzstücken eine dem alten Stein möglichst ähnlich strukturierte Oberfläche zu verleihen, wurden sie vom Werk mit Übermass geliefert, auf dem Werkplatz um 2 cm (von 17 auf 15 cm) zurückgespitzt und mit dem Zweispitz überarbeitet. Insgesamt wurden auf diese Weise 750 gerade und winkelförmige Werkstücke versetzt, von denen im allgemeinen jedes ein Gewicht zwischen 50 und 220 kg aufwies. Diese Leistungen stellten nicht zuletzt an Gerüst und Aufzugsanlage hohe Anforderungen.

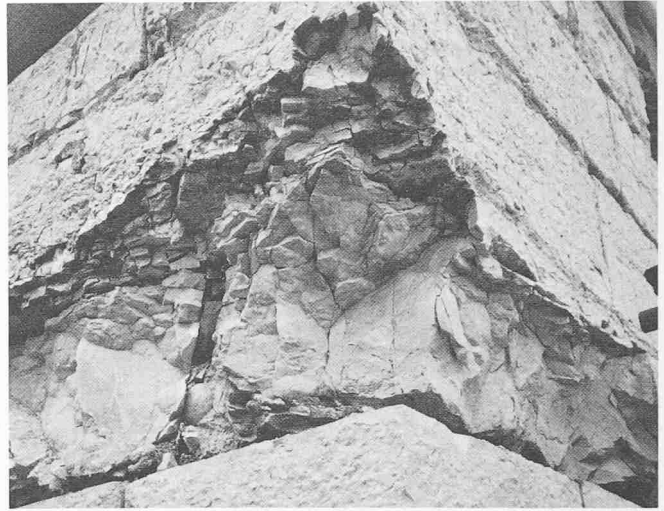
Verwitterte Eckpartie. Deutlich zu erkennen ist auf diesem Bild der zerbröckelte Kalkstein unter einer noch teilweise intakten Oberfläche; darunter ist der Ersatzstein sichtbar

Zustand bestellt ist. Risse müssen die Steinqualität nicht wesentlich beeinträchtigen, können aber ebensogut einen total zerbröckelten Stein verbergen.

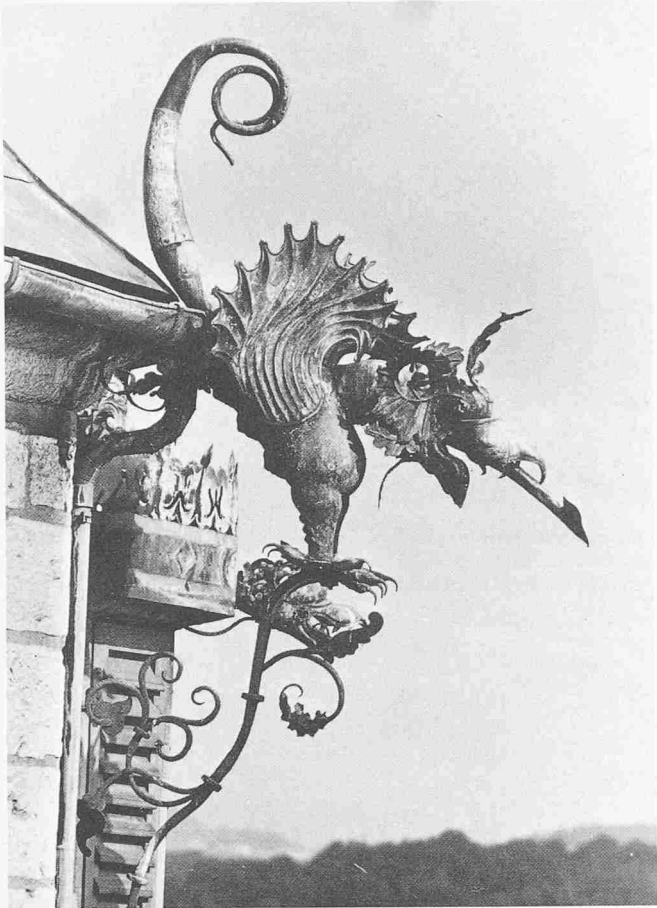
Es gibt keine Anzeichen dafür, dass die komplizierte Verbindung zwischen Dachfuss, Dachrinne und Drachen-Wasserspeier während der vergangenen 260 Jahre jemals demontiert worden war

Aufwendiger gestaltete sich die Sanierung von eisernem und kupfernem Zierwerk. Es gibt keine Anzeichen dafür, dass die schwer durchschaubare Konstruktion der drachenförmigen Wasserspeier je einer gründlichen Restaurierung unterzogen wurden. Wohl versuchte man, für die Ableitung des Dachwassers neue Wege zu finden, doch wurden diese von den im Innern der Drachen hausenden Tauben stets gründlich verstopft. Inskünftig will man sich deshalb nicht mehr auf Konstruktionen und Schikanen verlassen, sondern eine regelmässige Wartung über demontable Leitern möglich machen. Eine gründliche Restaurierung war ebenfalls nötig an Kugeln, Kreuz und Engel. Bei dieser Gelegenheit wurden die Kugeln und der Posaunenengel des Nordturms feuervergoldet, während die aus dem Jahre 1967 stammende Blattvergoldung an den entsprechenden Elementen des Südturms belassen wurde.

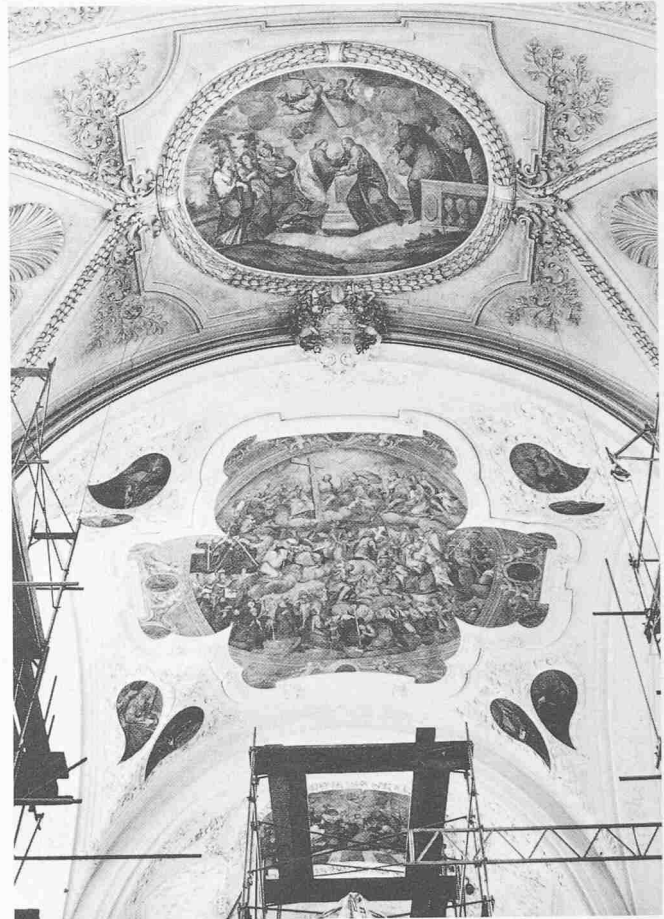
Die Deckenstukkaturen vor und nach der Reinigung. Sie stammen von Franz Schmutzer aus Wessobrunn. Die Fresken schuf Francesco Antonio Giorgioli aus Meride (oben: Mariae Heimsuchung; Mitte: Gloria omnium sanctorum)

Dieser Farbakzent war im Laufe der Zeit gestört worden. Am geringsten war die Veränderung an den Fresken im Gewölbe. Hier hatte sich verhältnismässig wenig Schmutz niedergeschlagen. Spätere Überarbeitungen waren keine festzustellen. Einzelne Zonen gewisser Farbpigmente, wie zum Beispiel das intensive Pariserblau, staubten leicht, weil sich das Bindemittel der nicht vollständig al fresco ausgeführten Malerei zersetzt hatte. Die Stellen waren vermutlich auch von Anfang an sehr schwach gebunden. An andern Stellen waren kleine Farbabbätterungen eingetreten. Die Restaurierung konnte sich darauf beschränken, die losen Farbschollen zu sichern, die Verschmutzung abzulösen, staubende Farben zusätzlich zu binden und die kleinen Fehlstellen zu kitten und zu retuschieren.

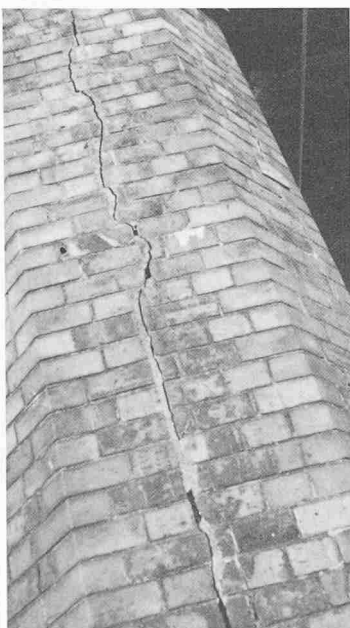
Links: Riss in einem Pfeiler einer Strassenbrücke
