Zeitschrift: Schweizerische Bauzeitung
Herausgeber: Verlags-AG der akademischen technischen Vereine
Band: 96 (1978)
Heft: 25

Artikel: Restaurierung der ehemaligen Klosterkirche Rheinau
Autor: Odermatt, Bruno
DOI: <https://doi.org/10.5169/seals-73707>

Restaurierung der ehemaligen Klosterkirche Rheinau

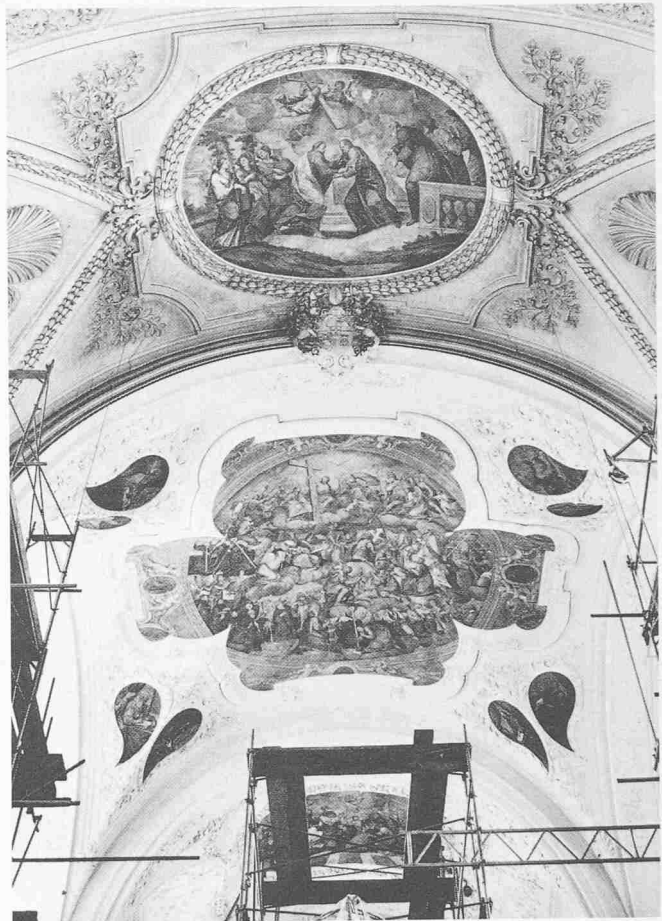
Die Deckenstukkaturen vor und nach der Reinigung. Sie stammen von Franz Schmutzer aus Wessobrunn. Die Fresken schuf Francesco Antonio Giorgioli aus Meride (oben: Mariae Heimsuchung; Mitte: Gloria omnium sanctorum)

Dieser Farbakcord war im Laufe der Zeit gestört worden. Am geringsten war die Veränderung an den Fresken im Gewölbe. Hier hatte sich verhältnismässig wenig Schmutz niedergeschlagen. Spätere Überarbeitungen waren keine festzustellen. Einzelne Zonen gewisser Farbpigmente, wie zum Beispiel das intensive Pariserblau, staubten leicht, weil sich das Bindemittel der nicht vollständig al fresco ausgeführten Malerei zersetzt hatte. Die Stellen waren vermutlich auch von Anfang an sehr schwach gebunden. An andern Stellen waren kleine Farbabbätterungen eingetreten. Die Restaurierung konnte sich darauf beschränken, die losen Farbschollen zu sichern, die Verschmutzung abzulösen, staubende Farben zusätzlich zu binden und die kleinen Fehlstellen zu kitten und zu retuschieren.

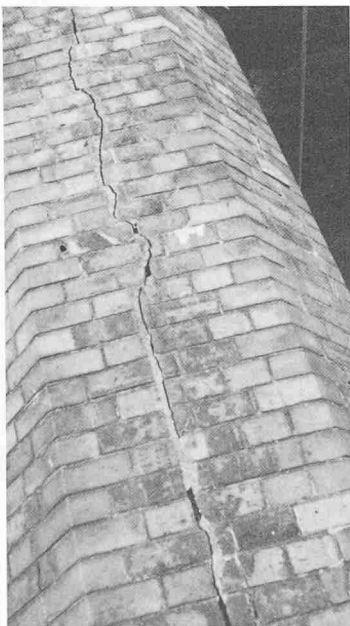
Links: Riss in einem Pfeiler einer Strassenbrücke
