Zeitschrift: Schweizerische Bauzeitung
Herausgeber: Verlags-AG der akademischen technischen Vereine
Band: 96 (1978)
Heft: 25

Artikel: Restaurierung der ehemaligen Klosterkirche Rheinau
Autor: Odermatt, Bruno
DOI: <https://doi.org/10.5169/seals-73707>

Restaurierung der ehemaligen Klosterkirche Rheinau

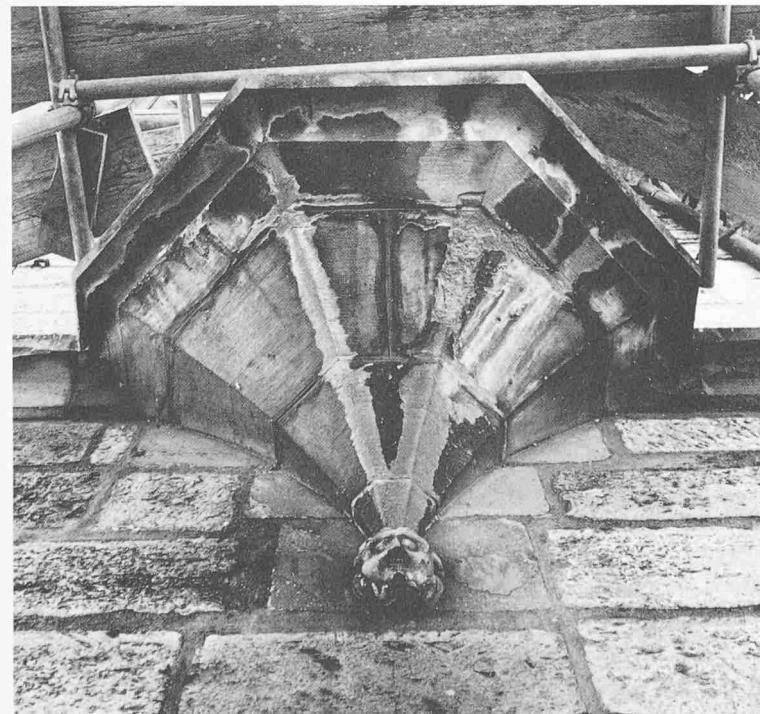
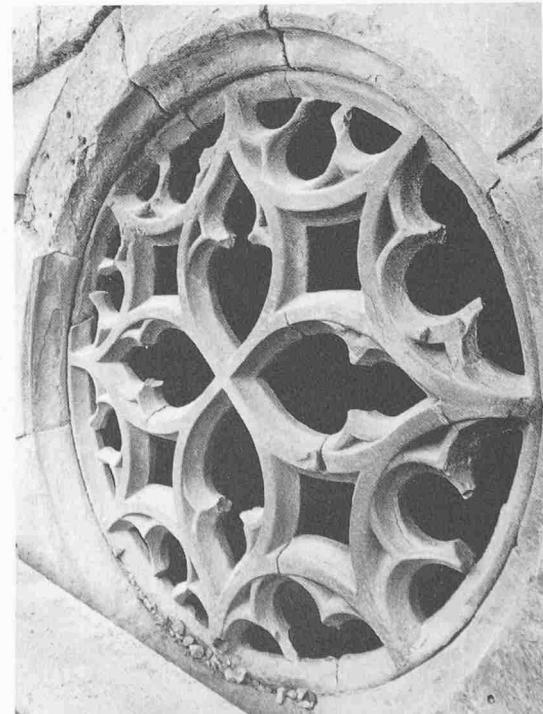
Unten: Typische Sandsteinverwitterung (Schalenbildung, Krustenbildung), vor allem an den nicht direkt vom Regen bespülten Stellen, hier am Beispiel der Erkerkonsolen. Rechts: Das stark verwitterte Masswerk aus Sandstein konnte gerettet werden vor allem durch Festigung mit Kiesel säureester; fehlende Stellen wurden aufmodelliert mit geeignetem Mörtel

Die Verwitterung der acht aus rund zwanzig Teilen zusammengebauten Erker war allerdings soweit fortgeschritten, dass sie etwa zu einem Viertel ersetzt werden mussten. Die Reparatur der verbleibenden defekten Teile erfolgte mit hydraulischem oder Epoxydharz-gebundenem, teilweise armiertem Mörtel. Die defekten Stellen wurden vorgängig auf gutem Grund zurückgespitzt und mit Kieselsäureester vorgefestigt.

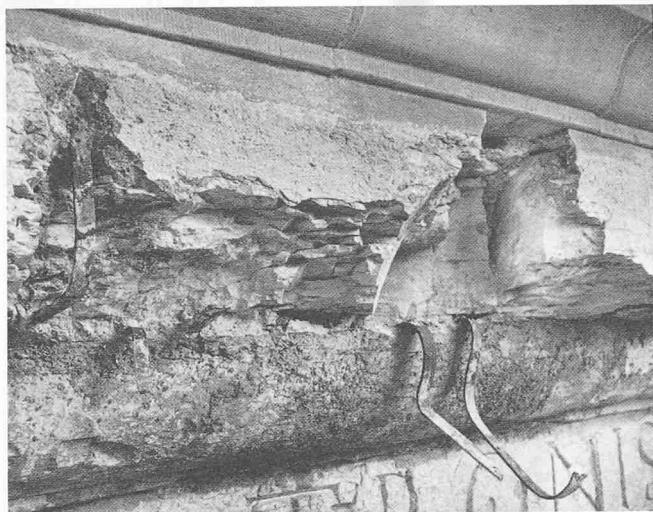
Kalksteinverwitterung. Das Gesimse über der Hauptfassade nach der Entfernung des losen Gesteins, welches früher mit Eisenbügeln notdürftig vor dem Absturz bewahrt wurde

Nach der Reinigung des Mauerwerks mit dem Hochdruck-Wasserstrahl kamen folgende Sanierungsmethoden zur Anwendung: Ersatz, Schliessen von Rissen und Neuausfugen des Mauerwerks. Beim Ersatz wurde das zerbröckelte Gestein bis auf den Grund zurückgespitzt und durch neue, 15 cm starke Werkstücke aus Jurakalk, unter weitgehender Einhaltung des alten Fugenbildes, ersetzt. Ein bis zwei rostfreie Stahlanker verbinden das Werkstück mit dem gesunden Mauerwerk. Der Zwischenraum wurde mit Zementmörtel satt gestopft. Um den Ersatzstücken eine dem alten Stein möglichst ähnlich strukturierte Oberfläche zu verleihen, wurden sie vom Werk mit Übermass geliefert, auf dem Werkplatz um 2 cm (von 17 auf 15 cm) zurückgespitzt und mit dem Zweispitz überarbeitet. Insgesamt wurden auf diese Weise 750 gerade und winkelförmige Werkstücke versetzt, von denen im allgemeinen jedes ein Gewicht zwischen 50 und 220 kg aufwies. Diese Leistungen stellten nicht zuletzt an Gerüst und Aufzugsanlage hohe Anforderungen.

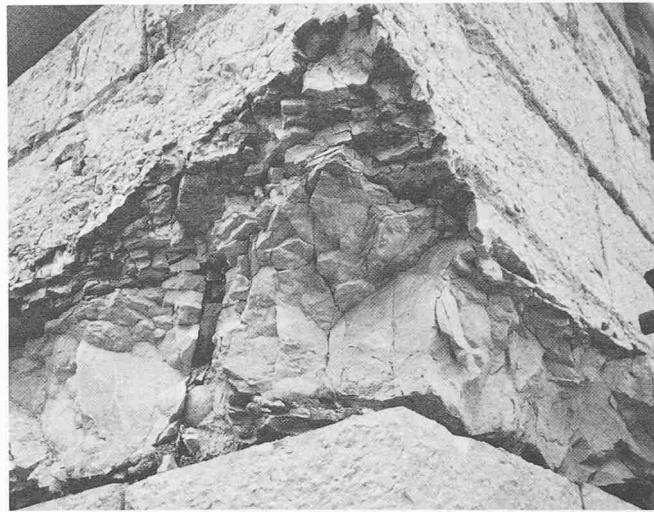
Verwitterte Eckpartie. Deutlich zu erkennen ist auf diesem Bild der zerbröckelte Kalkstein unter einer noch teilweise intakten Oberfläche; darunter ist der Ersatzstein sichtbar

Dieser Zustand des stark verwitterten Kalksteins war weit verbreitet. Unter den Turmbalkonen, an wetterexponierten Fassaden und Ecken reichte die Verwitterung bis zu 30 cm ins Mauerwerk. An diesen Stellen war auch der Fugenmörtel meist von sehr schlechter Qualität. Als Ursache kommt hauptsächlich Frostspaltung durch Wasser in Frage, welches über Fugen und Risse in Turmbalkone und Fassaden ins Mauerwerk oder in den Stein eindringen konnte.

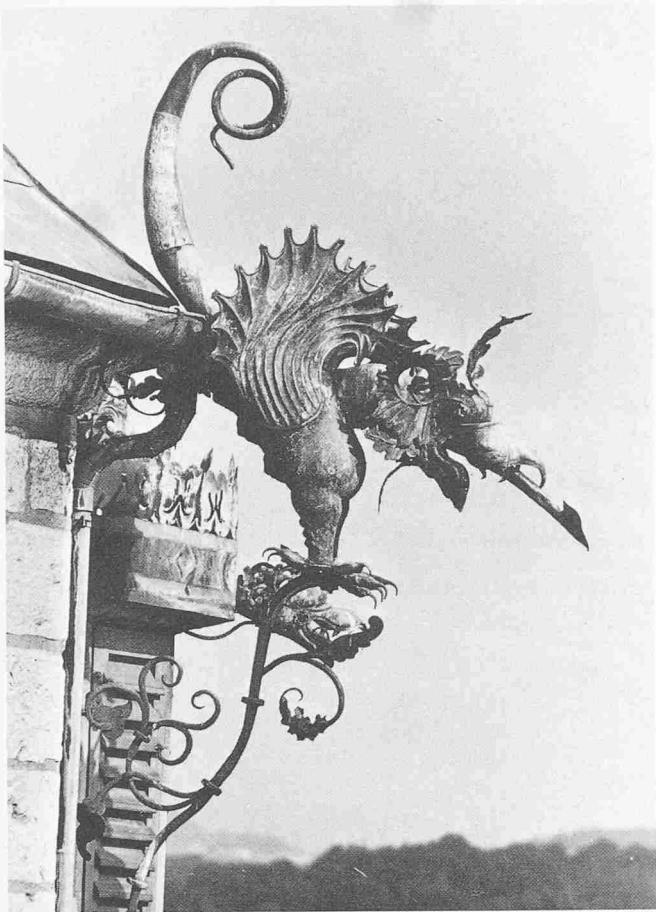
Es gibt keine Anzeichen dafür, dass die komplizierte Verbindung zwischen Dachfuss, Dachrinne und Drachen-Wasserspeier während der vergangenen 260 Jahre jemals demontiert worden war

Aufwendiger gestaltete sich die Sanierung von eisernem und kupferinem Zierwerk. Es gibt keine Anzeichen dafür, dass die schwer durchschaubare Konstruktion der drachenförmigen Wasserspeier je einer gründlichen Restaurierung unterzogen wurden. Wohl versuchte man, für die Ableitung des Dachwassers neue Wege zu finden, doch wurden diese von den im Innern der Drachen hausenden Tauben stets gründlich verstopft. Inskünftig will man sich deshalb nicht mehr auf Konstruktionen und Schikanen verlassen, sondern eine regelmässige Wartung über demontable Leitern möglich machen. Eine gründliche Restaurierung war ebenfalls nötig an Kugeln, Kreuz und Engel. Bei dieser Gelegenheit wurden die Kugeln und der Posaunenengel des Nordturms feuervergoldet, während die aus dem Jahre 1967 stammende Blattvergoldung an den entsprechenden Elementen des Südturms belassen wurde.

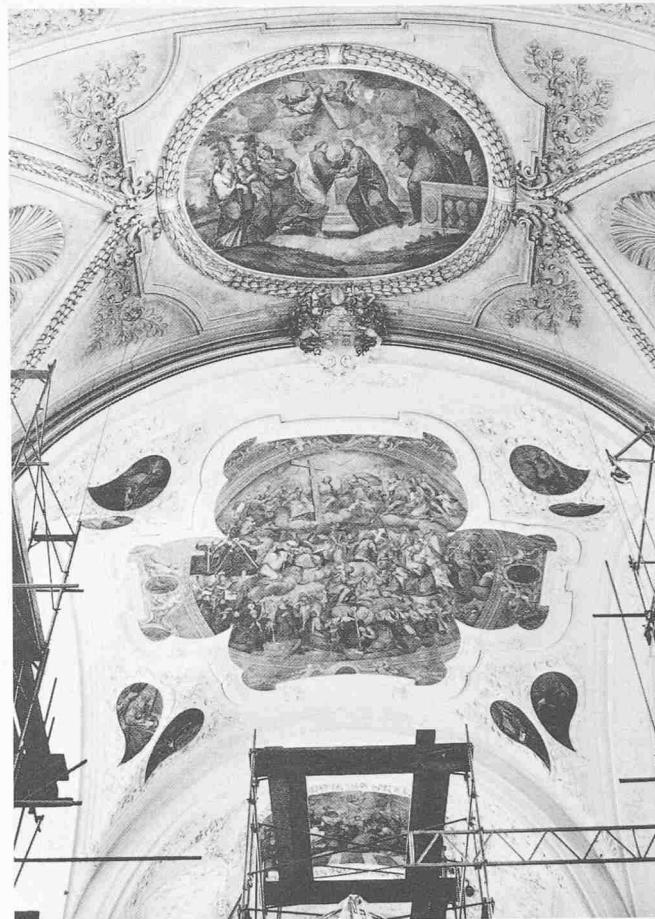
Die Deckenstukkaturen vor und nach der Reinigung. Sie stammen von Franz Schmutz aus Wessobrunn. Die Fresken schuf Francesco Antonio Giorgioli aus Meride (oben: Mariae Heimsuchung; Mitte: Gloria omnium sanctorum)

Originalputz, das Waschen mit einem leichten Lösungsmittel sowie das Ersetzen oder Ausbessern fehlender Stuckteile. Abschliessend wurde eine weissgebrochene Tünche angelegt, um bestehende, abgedeckte Farbunterschiede zu verwischen und das Ausstrahlen einer natürlichen Frische zu erwirken. Für die Tünche wurde nur reiner gebrannter Kalk mit einigen natürlichen Zusätzen verwendet.

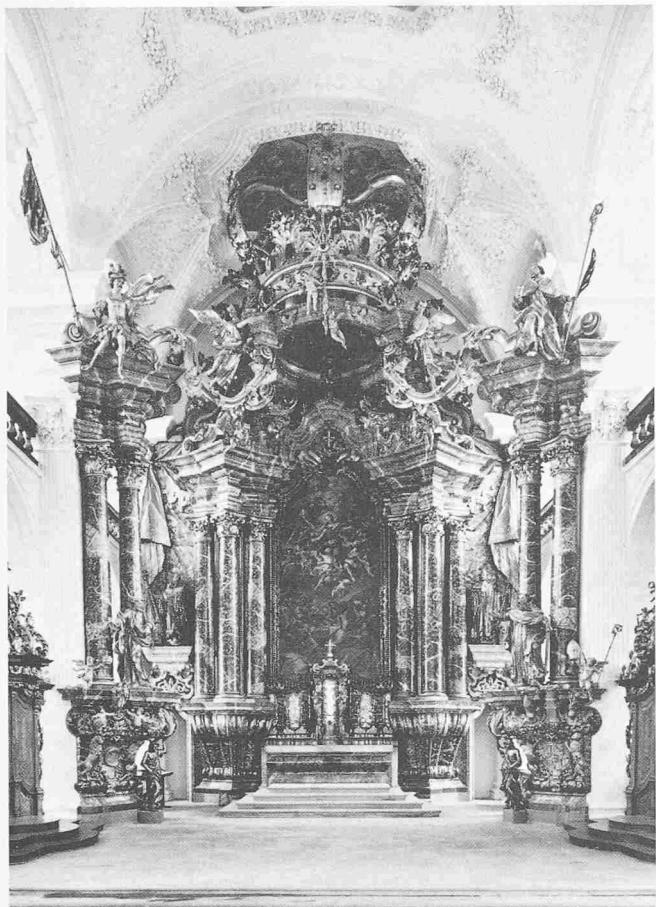
Der Hochaltar nach der Restaurierung. Das Werk wurde von Judas Thaddäus Sichelbein in Wangen i. A. in den Jahren 1720 bis 1723 ausgeführt

Das Retabel war mit einer grauen Ölfarbe überstrichen worden. Nach Ablösen dieser Deckschicht kam die alte Fassung zutage: ein im Sinne der Vergoldung oder Versilberung aus hauchdünnen Kupferblättchen bestehender Belag, eine eigentliche «Verkupferung».

Die Säulenarchitektur samt Konsolen und der Altarstipes erhielten nach Entfernung des vergilbten Firnis ihre ursprüngliche blaue Lüsterung zurück: eine auf Kreidegrund

aufgesetzte Versilberung, die mit blauem transparentem Farblack mit weissen Zusätzen überzogen worden war.

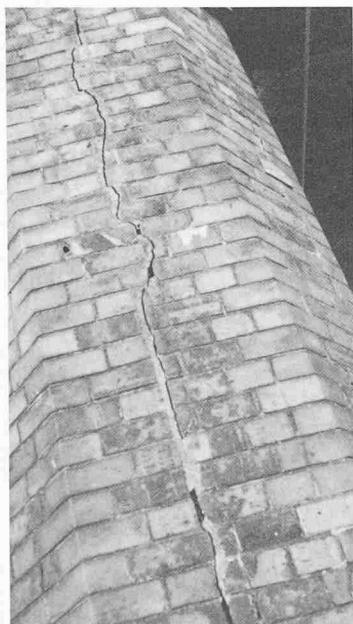
Links: Riss in einem Pfeiler einer Strassenbrücke
