Autor(en): **Kern, Gaston**

Zeitschrift: **Schweizerische Bauzeitung**

Band (Jahr): **7/8 (1886)**

## Zerreißen eines aus Portlandcement-Stampfbeton hergestellten Gasbehälterbassins.

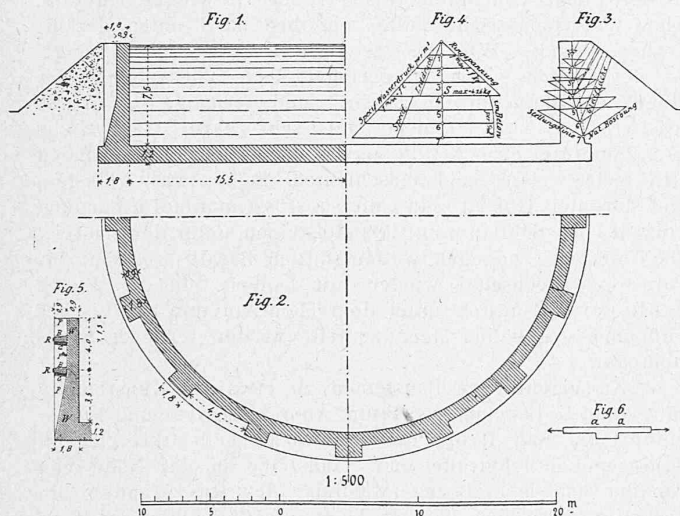
Die vorstehende Zeichnung stellt das Bassin in Grundriss und Querschnitt dar, so wie es vom Unternehmer projectirt und ausgeführt wurde. Die Wandstärke beträgt an der Krone 90 cm und an der Basis 1,80. Auf den 14 Verstärkungspfeilern steht je eine 54 q schwere Leitwerksäule, die den Gasbehälter von 5000 m<sup>3</sup> im Gleichgewicht hält. Diese Säulen sind, wie üblich, auf den Pfeilern stark verankert und oben durch Fachwerke im Kreise mit einander verbunden.

Eine sofortige Untersuchung liess auf der Südseite, da, wo einer der Verstärkungspfeiler mit dem Normalprofil zusammenstösst, einen an der Krone 12 mm breiten Riss erkennen, der, wie sich bei der Reparatur zeigte, bis zum Boden senkrecht herabging.

Am 6. April untersuchte ich das Bassin und constatirte, dass der Riss an der Krone noch 2 mm Oeffnung hatte und dass an allen andern Stossflächen von Pfeiler mit Normalprofil Haarrisse sichtbar waren, die sich zum Theil bis tief hinunter in das Bassin verfolgen liessen.

Alle diese Risse convergiren von den Pfeilerecken nach dem Centrum des Bassins, durchschnitten also quer die Wand. (Siehe Figur 2, wo rechts einige dieser Risse eingezeichnet sind.) Am 28. April hörte das Ausströmen des Wassers ganz auf, nachdem es im Innern des Bassins 3,50 m gefallen war. Der Riss hatte sich innerhalb dieser Zeit auf 1 mm reducirt. Bald darauf wurde der Erdkegel des Bassins ringsum auf 4 m Tiefe abgetragen, so dass man nun auch mit dem Pickel das Material auf seine Festigkeit untersuchen konnte.

Die zugezogenen Experten constatirten, dass die Wandstärken des Bassins zu klein gewählt waren und dass das angewandte Material an und für sich schlecht und ausserdem noch schlecht zubereitet worden war.

Im vorliegenden Falle dürfen wir annehmen, dass der Beton schlecht war, ferner dass kein Grund vorlag, das Profil in der Mitte zu brechen und den Anzug erst 4 m unterhalb der Krone beginnen zu lassen. Hätte man das von den Ingenieuren der Gasfabrik projectirte gleichförmige Profil angenommen, so hätte die Zugspannung erst am Fusse der Wand ihr Maximum erreicht und hätte bloss 3,64 kg pro cm<sup>2</sup> betragen.

In einer Tiefe von 4 m unterhalb der Bassinkrone, solle ein schmiedeiserner Ring oder Reif von 200/18 nun um das Bassin gelegt werden und eben ein solcher 1,50 m unterhalb der Krone. Damit aber diese Ringe nicht bloß auf die Verstärkungspfeiler drücken, solle denselben, zwischen je zwei Pfeilern, Betonlamellenaufleger gegeben werden, die als Gewölbe construirt werden sollen, deren Widerlager die Verstärkungspfeiler bilden. In nebenstehender Zeichnung ist diese Disposition veranschaulicht. BB sind die Querschnitte durch das Gewölbe. G deutet die Wölbung an. Zum Dichten des Risses wurde vorgeschlagen, denselben im Innern durch eine Bleiplatte zu decken und aussen mit Cement möglichst zu verputzen. Alle diese Anordnungen wurden pünktlich ausgeführt.

Die zwei Eisenreife bestehen aus je 7 Stücken, die durch Verbindungsmuttern mit rechtem und linkem Gewinde entsprechend angezogen wurden. Ein Zusammengehen des Risses konnte nach dem Anziehen nicht constatirt werden.

An der Krone wurde der Riss auf circa 1 m Tiefe keilförmig ausgespitzt und sorgfältig mit bestem Stampfbeton ausgefüllt.

Zum Verdichten des Risses im Innern des Bassins wurde, nach dem Ausspitzen und Betoniren desselben, eine Bleiplatte dicht angeschraubt und zwar deshalb, weil eine solche Bleiplattendichtung mit sehr gutem Erfolg am gerissenen Beton-Bassin in Wiesbaden angewandt wurde.
