Reconstructions-Arbeiten im Gotthardtunnel während der Betriebsperiode in den Jahren 1882 bis 1885

Reconstructions-Arbeiten im Gotthardtunnel.
 Von R. Bechtle, Oberingenieur der Gotthardbahn.

Reconstruction des Sohlengewölbes im Ring No. 465.

Neue Canalüberführung und Wasserabschlussmauer am oberen Ende des Ringes No. 475.

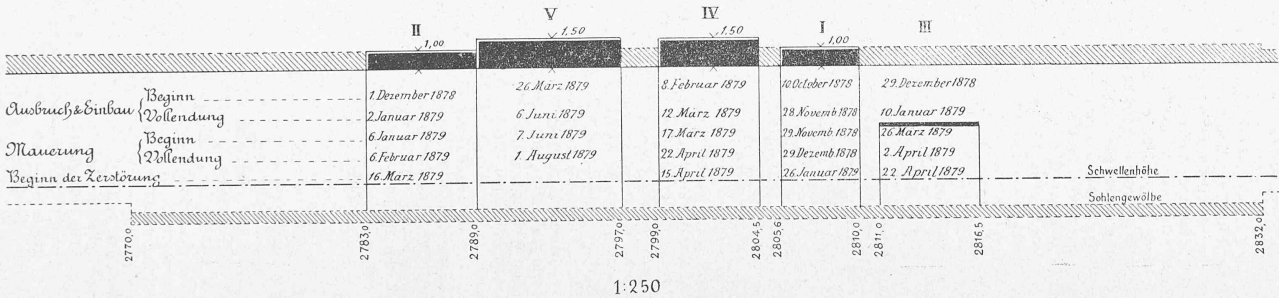
Fig. 1. Erste Reconstruction.
 (Stand am 1. August 1879.)

Wie schon erwähnt, suchte die Unternehmung die wiederholte Zerstörung der im vorstehenden angeführten drei fertig gemauerten Ringe I, II, IV und des nur mit der Mauerung begonnenen Ringes III (Fig. 1) der angeblich ungenügend bemessenen Mauerstärke zuzuschreiben. Es ist aber im Gegentheil feststehend und jedem Fachmann einleuchtend, dass die Zerstörung durch die vielen groben Fehler, welche die Unternehmung sich zu Schulden kommen liess, bewirkt wurde. Dass die Mauerstärke im vorliegenden Falle nicht ausschlaggebend war, beweist eben die Zerstörung des vierten Ringes mit 1,5 m Gewölbstärke und die Beschädigung des fünften Ringes, ehe in demselben durch die von der Bauleitung getroffenen Anordnungen Ruhe eingetreten war. Trotz der Beschädigungen, welche dieser Ring durch ungeeigneten Vorgang erlitten hatte und trotzdem, dass derselbe bei seiner Reparatur auf stellenweise die halbe Mauerstärke reducirt wurde, hat er doch bis heute Stand gehalten, während die Ringe I bis IV zum zweiten Male reconstruirt werden mussten.*)
