Ueber die Ursachen der Explosion auf dem Dampfboot "Montblanc"

Zeitschrift: **Schweizerische Bauzeitung**

Band (Jahr): **21/22 (1893)**

Ueber die Ursachen der Explosion auf dem Dampfboot „Montblanc“

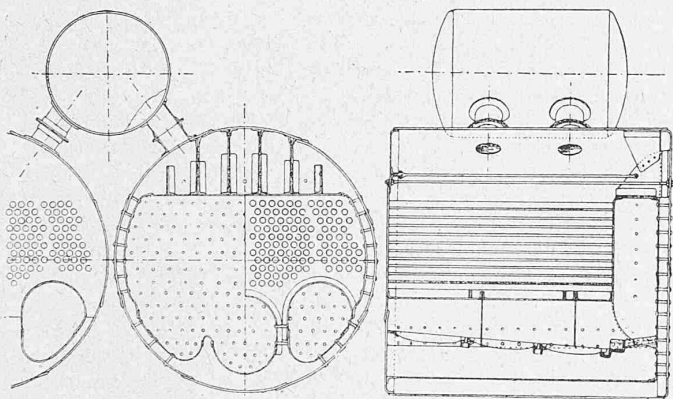
Kessel des Dampfbootes „Montblanc“.

In betreff des Dampfsammlers ergab sich, dass der hintere Boden ringsum in der Ecke der Umbordung abgerissen war, dabei das umgebordete Stück in fester Nietverbindung mit der Schale des cylindrischen Teils lassend. In der Bruchlinie selbst lag eine etwa 650 mm lange, also auf $\frac{1}{6}$ bis $\frac{1}{7}$ des Umfangs sich erstreckende schadhafte Stelle, die übrigen Teile des Risses lagen in vollkommen gesundem Bleche.

Die allgemeine Abrostung erstreckte sich auf die ganze Länge von genannten 650 mm, war ungefähr in der Mitte, also im untersten Teil der Umbordung am stärksten, nämlich 2—3 mm tief, verlief ziemlich gleichmässig nach rechts und links und zeigte sich übrigens nicht nur an der Umbordung, sondern auch an der Schale des Domes überall da, wo Kondensierwasser stagnieren konnte, bald als einzelne, etwa 1 mm tiefe Rostflecken, bald ebenso tiefe, zusammenhängende Rostschiefern.

Die alten Einbrüche fanden sich, wie z. B. bei den Flanschenbrüchen zu scharf umbordeter Feuerrohrtafeln, nur in der Ecke der Umbordung, nicht überall von gleicher Tiefe und auch nicht zusammenhängend, sondern stellenweise unterbrochen, dabei 2—3 mm, dann aber auch 3—4 und an einigen Stellen 4—5 mm tief.

In der Nähe der tiefsten Einbrüche, die auf linker Hälfte der defekten Stelle — gegen den Kessel zu gesehen — lagen, fand sich sowohl am Deckel als an dem zurückgebliebenen Stück je eine etwa 15 cm lange Stemmstelle, welche darauf schliessen liess, dass hier der Riss zuerst durchgegangen und dass daselbst verstemmt worden war.

Im weitern ist zu erwähnen, dass der cylindrische Mantel des Domes ganz bedeutend deformiert und zwar in eine ovale Form mit grösstem Durchmesser nach vertikaler Richtung gedrückt war. Diese Deformation machte sich am stärksten in der Nähe des abgebrochenen Bodens geltend und ist hier der vertikale Durchmesser 1385, der horizontale 1315 gegenüber dem frühern von 1350 mm. Der Mantel hat sich also seitlich um 35 mm eingezogen und ist um so viel nach oben auseinander gegangen, Differenz 70 mm; in der Mitte belief sich die Differenz der beiden Durchmesser noch auf 30 und am vordern Boden noch auf 8 mm.
