# Die Verstärkung der Kirchenfeldbrücke über die Aare in Bern

Autor(en): **Rohn, A.**

Zeitschrift: **Schweizerische Bauzeitung**

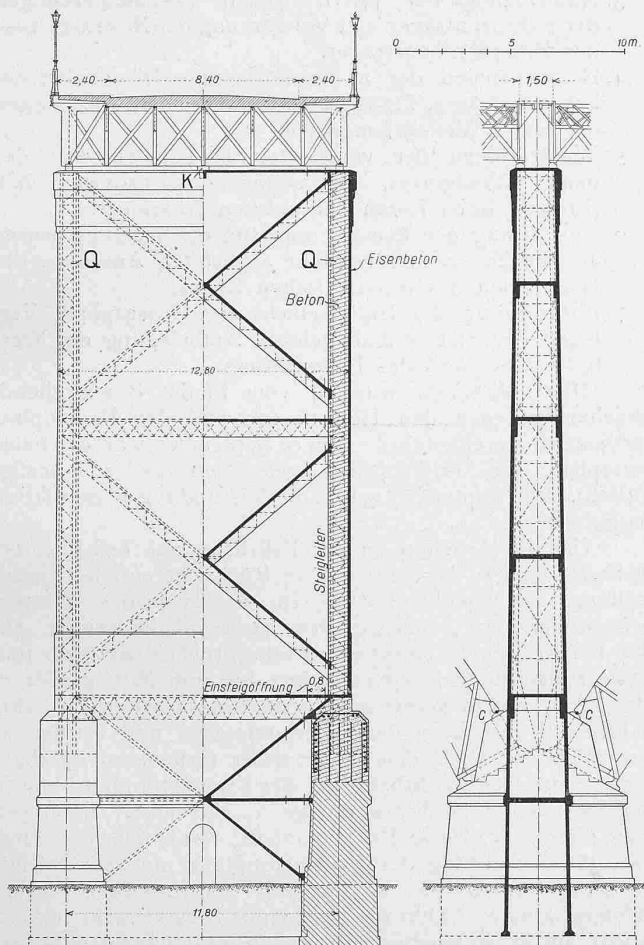
Abb. 14. Aussteifung des Hauptpfeilers 8 mittels Eisenbetonverkleidung. — Masstab 1 : 300.

Die Verstärkung der Hauptpfeiler 2, 8 und 14 erfolgte nach Massgabe der Abb. 14 durch Einbetonieren der eisernen Pfosten *Q* (Gurtungen) dieser Pfeiler und Verbindung dieser Betonsäulen durch 12 cm starke Eisenbetonwänden. Ausserdem sind sämtliche eisernen Querriegel und Diagonalen in dünne Eisenbetonplatten eingehüllt worden, derart, dass in den Hohlräumen der Pfeiler nirgends mehr Eisen unverhüllt zu Tage tritt, wodurch eine Rostgefahr ausgeschlossen ist. Die Quersteifigkeit der eisernen Hauptpfeiler wurde durch diese Umkleidung aus armiertem Beton etwa auf das 40-fache erhöht, wobei die Belastung der Fundamente, infolge der grossen Hohlräume, nur wenig erhöht wurde (rund 16% für den höchsten Hauptpfeiler 8). Eine ähnliche Erhöhung der Quersteifigkeit durch Vergrösserung der Eisenquerschnitte der alten Joche hätte etwa zehnmal mehr gekostet. Der Innenraum der Pfeiler ist durch Steigeisen zugänglich gemacht, sodass der Zustand der Konstruktion und der erwähnten Steigleitung für die Entwässerung der Fahrbahn revidiert werden können. Die Armierung der 12 cm starken senkrechten Seitenwänden besteht aus einem äusseren und inneren quadratischen Netz von 25 cm Maschenweite. Die Eisenlagen sind 8 mm stark.

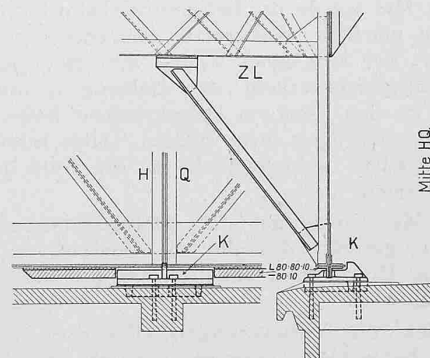
Abb. 16. Masstab 1 : 50.

Zur Durchtrennung der Fahrbahn über diesen Hauptpfeilern mussten die Zwischenlängsträger der Fahrbahn durch Konsolen ersetzt werden (vergl. Abb. 13) und die eisernen Joche *P* in Höhe des neuen Pfeilerkopfes durchgetrennt werden, worauf die beidseitig anschliessenden Fahrbahnfelder durch Lagerplatten auf den Betonkern *Q* der Betonpfeiler (Abb. 14) abgestützt wurden. Neben diesen als Gleitlager, zur Aufnahme der lotrecht wirkenden Lasten, ausgebildeten Stützpunkten, sind in der Brückenlängsaxe auf jedem Hauptpfeiler zwei weitere Lager *K* zur Uebertragung der Windkräfte und zur Sicherung der Quersteifigkeit angeordnet (vergl. Abb. 16).

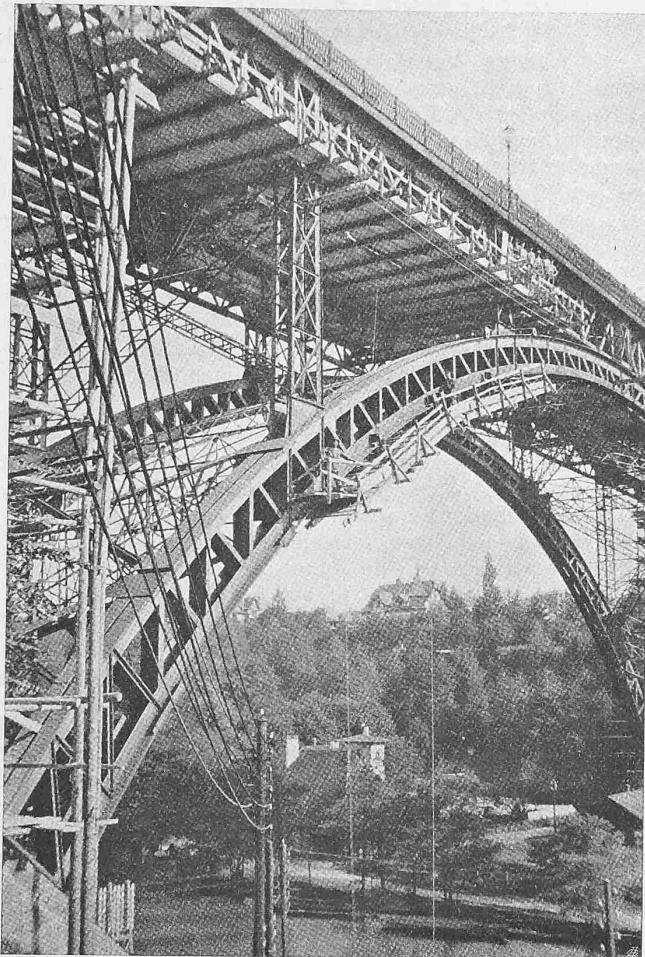
Abb. 17. Rüstungen für die Aussteifung des Pfeilers 8, für die Verstärkung der Fahrbahnträger sowie der Bogenhauptträger.

Die Verbindungsplättchen zur Erhöhung der Knicksicherheit der Bogenhauptträger, und die Verstärkung der Nietanschlüsse der Füllungsglieder wurden mit Hilfe besonderer an den Bogenuntergurten angehängter Rüstbühnen (vergl. Abb. 17 u. 18) während der ganzen Dauer der Verstärkungsarbeiten aufgebracht. Diese Arbeiten, die am 15. Januar 1914 beendet waren, nahmen infolge des

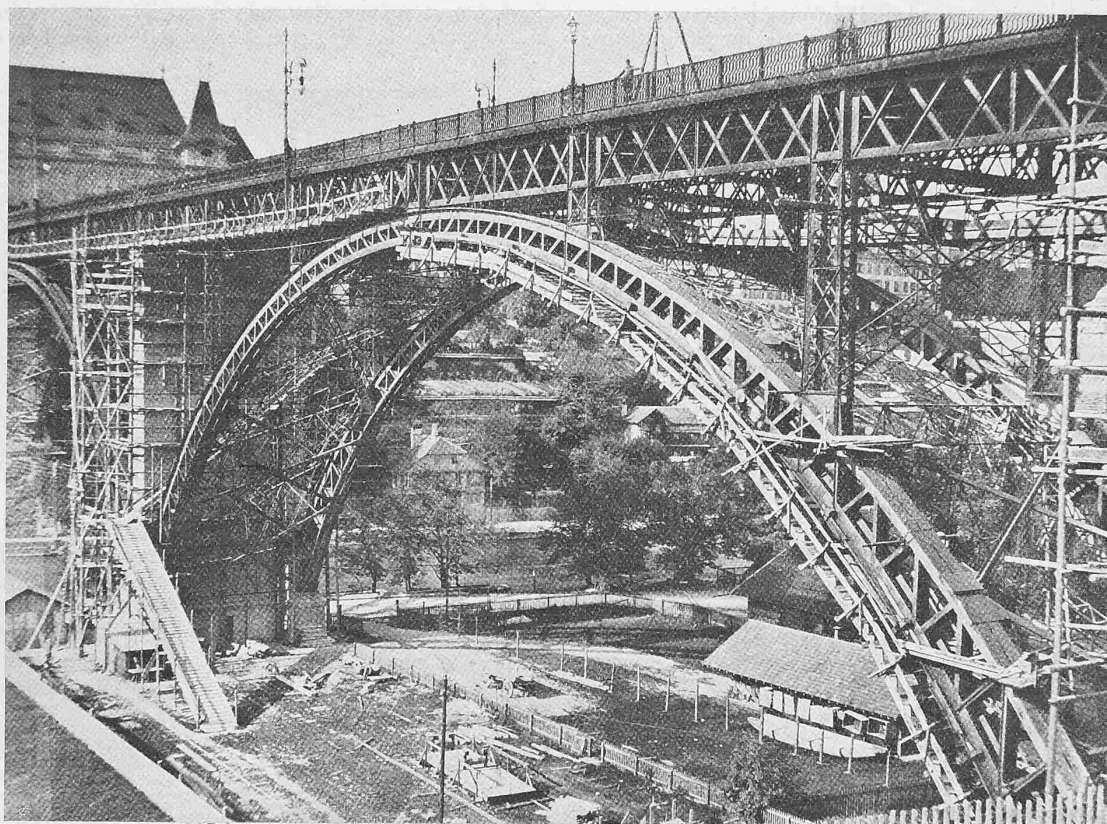
Nachdem die Verkleidungen aller drei Hauptpfeiler etwa bis in halbe Höhe vorgerückt waren, wurde Anfang Juli mit dem Abbruch der alten Fahrbahndecke über Pfeiler 8 auf Teil I der Fahrbahn, flussaufwärts, begonnen; vorher waren unter diesem Teil die Arbeitsbühnen auf einer Gesamtlänge von rund 90 m an den Fahrbahnträgern aufgehängt worden (vergl. Abb. 18). Die Reihenfolge der Arbeiten bei der Verstärkung der Fahrbahn war folgende:

Abb. 18. Rüstungen für die Aussteifung des Pfeilers 8, für die Verstärkung des Fahrbahnträgers sowie der Bogenhauptträger.
