Der Zusammenstoss auf der Station Dietikon der S. B. B. am 17. August 1915.

Ueber den Zusammenstoss, der am 17. August abends auf der Station Dietikon zwischen den Zügen 122 Zürich-Olten und dem Lokalizug 2837 Dietikon-Zürich erfolgt ist, hat der Militär-eisenbahndirektor, Generaldirektor Zingg, in der letzten Sitzung des Verwaltungsrates der Schweizer. Bundesbahnen einen ausführlichen Bericht vorgelegt. Wir entnehmen diesem die folgenden interessanten Angaben über die Ursachen der Katastrophe und weisen zu deren Verständnis auf den umstehenden Lageplan der Station Dietikon (Abb. 1, S. 209), der den gegenwärtigen Zustand zur Darstellung bringt. Darüber (und etwas nach links verschoben) ist, unter Weglassung der Umgebung, die Geleiseanlage nach dem noch in Ausführung begriffenen Erweiterungsprojekt gemäss Voranschlag

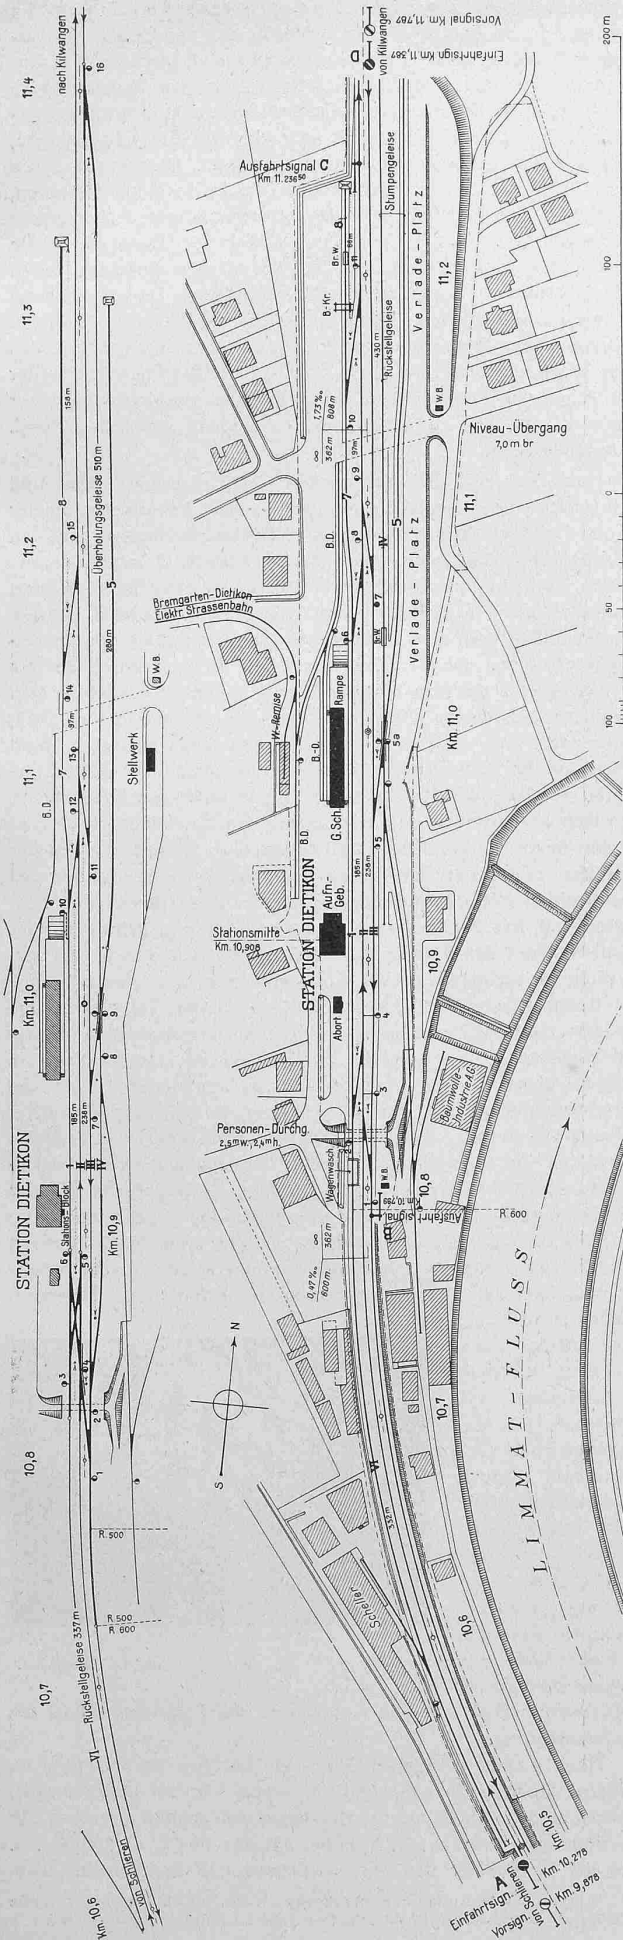
Abb. 1. Geleiseplan der Station Dietikon der S. B. B. im jetzigen Zustand, darüber Geleiseplan nach Erweiterungsprojekt 1913. — Masstab 1 : 3000.

vom 17. Mai 1913 veranschaulicht. Das Projekt sieht vor die Erstellung eines Ueberholungsgeleises von 510 m Länge, Verlegung bzw. Verlängerung der Verladegeleise 5 und 8 und Erstellung einer neuen Zentralanlage. Wie aus dem Vergleich der beiden Geleisepläne hervorgeht, wird das jetzige Rückstellgeleise IV zum Ueberholungsgeleise für Richtung Killwangen-Schlieren; für Ueberholungen in entgegengesetzter Richtung dient Geleise VI als Rückstellgeleise. Für die neue Zentralanlage wird ein eigenes Stellwerkgebäude errichtet.

Die unmittelbare Ursache des Unglückes liegt darin, dass der in Dietikon diensttuende Stationsgehülfe dem Zug 122 die Einfahrt freigab, bevor Zug 2837 die Station verlassen und das Geleise II vollständig geräumt hatte.

Die Weichen 2/4, die das Zugsdurchfahrtsgeleise II mit dem Rückstellgeleise VI verbinden, waren bei der Einfahrt des Zuges 2830 in die Station Dietikon in gerader Stellung verriegelt. Zu der obenerwähnten Verbringung des Zuges in das Rückstellgeleise mussten diese Weichen umgelegt und daher entriegelt werden. Für die Durchfahrt des Zuges 2888 wurden sie wieder gerade gestellt und verriegelt. Für die Ueberführung der Wagen des Zuges 2837 aus dem Geleise VI in das Geleise II war die abermalige Entriegelung und Umlegung dieser Weichen und für die Ausfahrt des Zuges ihre Verriegelung in gerader Stellung erforderlich.
