Der Montageunfall beim Bau der St. Lawrence Brücke bei Quebec am 11.09.1916

Autor(en): **Rohn, A.**

Zeitschrift: **Schweizerische Bauzeitung**

Der Montageunfall beim Bau der St. Lawrence-Brücke bei Quebec am 11. September 1916.

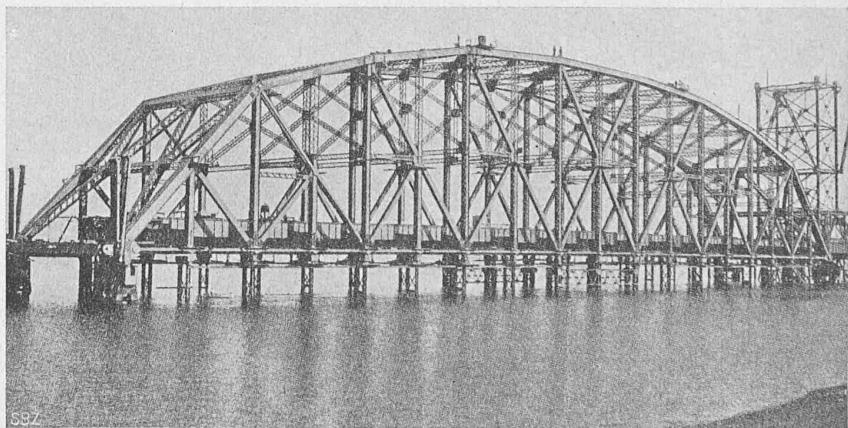
schwebend gelagert) ist in einer Bucht des Stromes, etwa 5 km von der Brückenstelle entfernt, auf fester niedriger Rüstung montiert worden (vergleiche untenstehende Abbildung). Durch Kähne, deren Wasserfüllung ausgepumpt wurde, konnte der Ueberbau von dieser Rüstung abgehoben und zur Baustelle geführt werden. Hier sollte das Tragwerk um rund 45 m gehoben werden, um auf den Enden der Kragträger seine Stützung zu finden. Dazu dienten in der Hauptsache an jedem Ende der Auslegerbrücken je zwei Gruppen langgliedriger Bolzenketten, an denen ein Querbalken befestigt war, auf welchem das eine Ende der zu hebenden Brücke ruhte. Die Hubvorrichtung einer jeden dieser Kettengruppen bestand aus zwei hydraulischen Winden von je 900 t Tragkraft bei 60 cm Hubhöhe. Während des Ablassens der Winden bildeten jeweilen die Kettenbolzen die Lagerung der aufgehängten Brücke; als Sicherheitsvorrichtung gegen unregelmässiges Arbeiten der hydraulischen Winden waren Schraubenbolzen angeordnet.

Auf Grund der bisher eingetroffenen, spärlichen Kabelnachrichten ist anzunehmen, dass das eine der vier Auflager der hochzuziehenden Brücke vom Querbalken, der an den Ketten hing, abgerutscht ist. Offenbar bestand diese Lagerung in beweglichen Stützen, wobei die Führung der Querbalken gegenüber den Auslegerträgern oder dem hochzuziehenden Ueberbau versagt hat. Der einzuhängende Ueberbau war bereits um 9 m gehoben, als der Unfall eintrat. Zunächst blieb der 195 m lange und etwa 33 m hohe Träger noch auf seinen drei weiteren Stützpunkten liegen; diese konnten jedoch, wahrscheinlich infolge der Schwächung, die sie durch die Stosswirkung beim Abrutschen des ersten Lagers erlitten hatten, nicht Stand halten und das ganze gewaltige Tragwerk verschwand in den Fluten des etwa 60 m tiefen Stromes. Auch diesmal kostete der Montageunfall einer grösseren Anzahl von Arbeitern und Ingenieuren das Leben.

Einzuhängender Mittelträger der Quebec-Brücke, auf dem Montagegerüst (Nach „Eng. News“ v. 24. Aug. 1916).
