Der Montageunfall beim Bau der St. Lawrence Brücke bei Quebec am 11.09.1916

Zeitschrift: **Schweizerische Bauzeitung**

Band (Jahr): **67/68 (1916)**

Der Montageunfall beim Bau der St. Lawrence-Brücke bei Quebec am 11. September 1916.

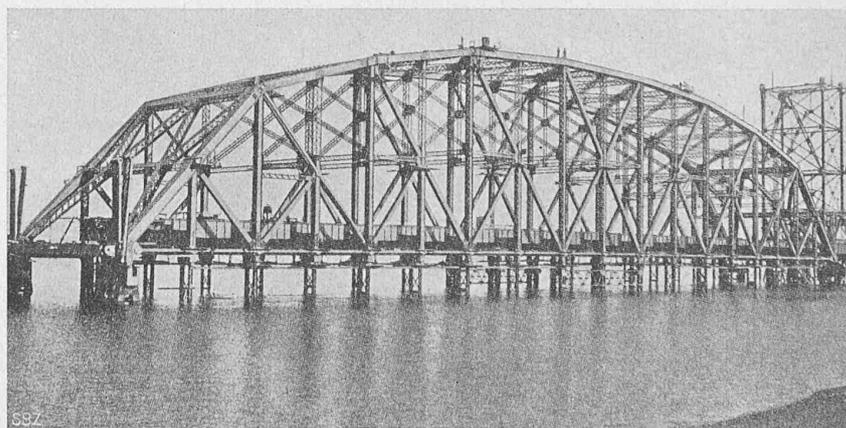
schwebend gelagert) ist in einer Bucht des Stromes, etwa 5 km von der Brückenstelle entfernt, auf fester niedriger Rüstung montiert worden (vergleiche untenstehende Abbildung). Durch Kähne, deren Wasserfüllung ausgepumpt wurde, konnte der Ueberbau von dieser Rüstung abgehoben und zur Baustelle geführt werden. Hier sollte das Tragwerk um rund 45 m gehoben werden, um auf den Enden der Kragträger seine Stützung zu finden. Dazu dienten in der Hauptsache an jedem Ende der Auslegerbrücken je zwei Gruppen langgliedriger Bolzenketten, an denen ein Querbalken befestigt war, auf welchem das eine Ende der zu hebenden Brücke ruhte. Die Hubvorrichtung einer jeden dieser Kettengruppen bestand aus zwei hydraulischen Winden von je 900 t Tragkraft bei 60 cm Hubhöhe. Während des Ablassens der Winden bildeten jeweilen die Kettenbolzen die Lagerung der aufgehängten Brücke; als Sicherheitsvorrichtung gegen unregelmässiges Arbeiten der hydraulischen Winden waren Schraubenbolzen angeordnet.

Auf Grund der bisher eingetroffenen, spärlichen Kabelnachrichten ist anzunehmen, dass das eine der vier Auflager der hochzuziehenden Brücke vom Querbalken, der an den Ketten hing, abgerutscht ist. Offenbar bestand diese Lagerung in beweglichen Stützen, wobei die Führung der Querbalken gegenüber den Auslegerträgern oder dem hochzuziehenden Ueberbau versagt hat. Der einzuhängende Ueberbau war bereits um 9 m gehoben, als der Unfall eintrat. Zunächst blieb der 195 m lange und etwa 33 m hohe Träger noch auf seinen drei weiteren Stützpunkten liegen; diese konnten jedoch, wahrscheinlich infolge der Schwächung, die sie durch die Stosswirkung beim Abrutschen des ersten Lagers erlitten hatten, nicht Stand halten und das ganze gewaltige Tragwerk verschwand in den Fluten des etwa 60 m tiefen Stromes. Auch diesmal kostete der Montageunfall einer grösseren Anzahl von Arbeitern und Ingenieuren das Leben.

Einhängender Mittelträger der Quebec-Brücke, auf dem Montagegerüst (Nach „Eng. News“ v. 24. Aug. 1916).
