Aus der Praxis der Metallographie

Zeitschrift: **Schweizerische Bauzeitung**

Aus der Praxis der Metallographie.

Von Bruno Zschokke, Prof. an der E. T. H.
Adjunkt der Eidg. Materialprüfungsanstalt.

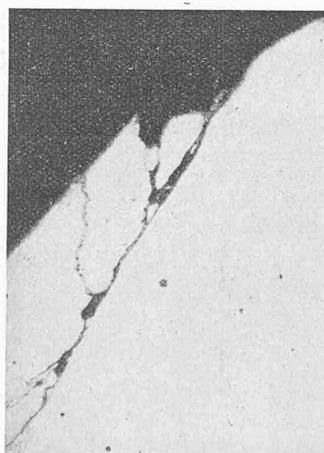
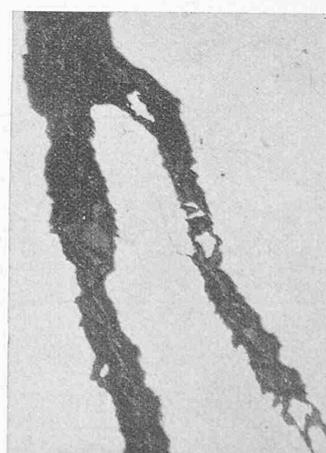
Die Abbildungen 23 und 24 zeigen im *Betrieb gebrochene Stahlkugeln von Kugellagern* von der Zusammensetzung: 1,10 % C; 0,26 % Si; 0,23 % Mn; 0,05 % S; 0,03 % P und 1,25 % Cr. Am Rand der polierten, nicht geätzten Bruchflächen sind kleine schwarze Risse und Flecken zu erkennen, die sich als mit Schlacken ausgefüllte unganze Stellen kennzeichnen. Der Bruch der Kugeln ist also nicht auf ungeeignete chemische Zusammensetzung, auch nicht auf das Vorhandensein von Härterissen, sondern auf Kerbwirkung der fehlerhaften Randpartien zurückzuführen. Dass es sich nicht um Härterisse, oder Risse handelt, die durch Ueberbeanspruchung der Kugeln entstanden, geht daraus hervor, dass der Inhalt der Risse aus zwei deut-

lich unterschiedenen kristallinen Gefügebestandteilen, einem schwarzen und einem grauen besteht, wie man sie z. B. auch bei Schweisseisen sehr schön beobachtet. Im übrigen zeigt die Mikrostruktur des Materials die typische Struktur eines Chromstahles mit körnigem Perlit und vereinzelten, glänzenden, weissen Körnchen des Doppelkarbids.

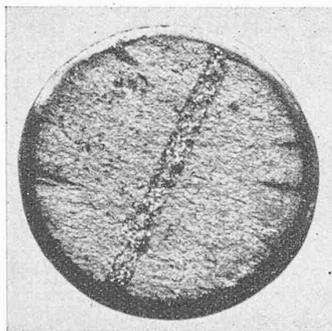
Abb. 26. V = 3.

Abbildung 26 zeigt die Bruchfläche eines ringsum eingekerbten Rundstabes aus Stahl, der durch Dauerbeanspruchung mittels vieler Tausenden von schwachen Schlägen (80 Schläge pro Minute) eines aus 1,5 cm Höhe herabfallenden Fallbärs von 4 kg Gewicht nach Verlauf von mehreren Tagen zum Bruch gebracht wurde; zwischen zwei aufeinanderfolgenden Schlägen wurde der Stab jeweils um 180° gedreht. Die Bruchfläche zeigt zwei scharf unterschiedene Gefügestrukturen, nämlich zwei Segmente mit sehr feinkörniger Struktur, die vor Eintritt des Bruches sich bildete, und einen grobkristallinen Querstreifen in der Mitte, der der eigentlichen Bruchstruktur entspricht. Dieses Beispiel ist als eine künstliche Nachahmung der Vorgänge aufzufassen, wie sie sich in Wirklichkeit bei dauernd stossartig beanspruchten Konstruktionsteilen (z. B. bei Wellen von Automobilen und bei Wagenachsen) abspielen und auch auf den frischen Bruchstellen von Achsen usw. häufig beobachtet werden.

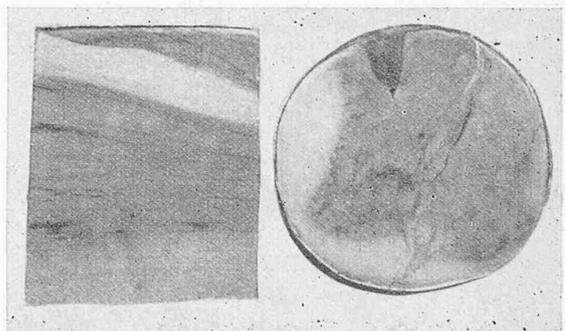
Abb. 27. — Natürliche Grösse.

Eine im Betrieb gebrochene Automobilachse ist in Abb. 27 wiedergegeben. Eine Zerreißprobe, an einem in der Längsaxe der Welle entnommenen Probestab vorgenommen, ergab folgende Werte: Zugfestigkeit $3,97 \text{ t/cm}^2$; Kontraktion 67 ‰; Dehnung 23,97; Qualitätskoeffizient 0,95. Der möglichst nahe der Bruchstelle entnommene Querschnitt zeigt, in der üblichen Weise poliert und geätzt, folgendes Bild: Das Material ist nicht eingesetzt (zementiert) worden. Im Kern grosse dunkle Saigerungszone mit unganzen Stellen, die von Lunkerbildung des Gussblockes herrühren; quer über das Stück läuft eine feine Naht, die entweder eine Schweissnaht oder auf einen Gussfehler zurückzuführen ist.

An einer Stelle des Randes ist ein dreieckiger Lappen von grobkristallinischer Struktur und dunkler Farbe zu beobachten, der mit dem übrigen Metall nur unvollständig verschweisst ist. Es handelt sich hier offenbar um eine lokale fehlerhafte Stelle der Achse, die nachträglich mit einem andern Metall geflickt wurde. Dieser lokale Fehler hat den Bruch herbeigeführt, denn die Resultate des Zerreißprobestabs, der an einer gesunden Stelle entnommen wurde, weisen auf ein Flusseisen von durchaus normaler Beschaffenheit hin. Dieses Beispiel zeigt in augenfälliger Weise den Wert der metallographischen Untersuchungsmethode, denn nur mit dieser war es hier möglich, die Ursache des Achsenbruchs klarzulegen.

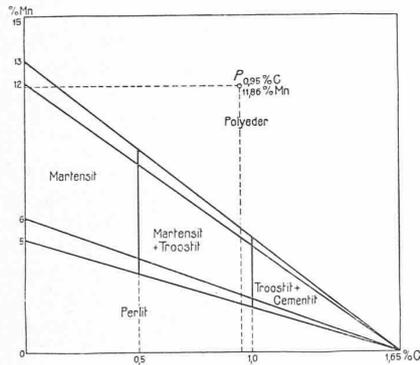
Abb. 29.

0,95 % und einen Mangangehalt von 11,86 %. Die Brinell'sche Härteziffer wurde zu 358 bzw. 355 ermittelt. Der mikroskopische Befund zeigt das typische Bild eines sogen. „polyedrischen Manganstahls“, entsprechend Punkt P des von Guillet für Manganstähle mit variablem Kohlenstoff- und Mangangehalt aufgestellten Gefügediagramms (Abb. 29). Da nach

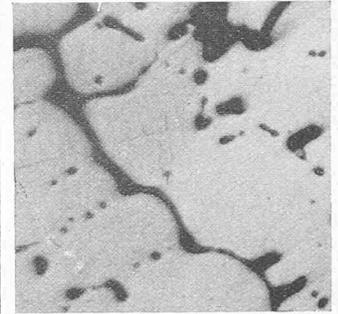
Abb. 33.

lichen Gebissen benützen. Der Boden des Apparates, welcher letzter zu $\frac{1}{3}$ mit Wasser gefüllt wird, wurde mit einem Bunsenbrenner erhitzt. Der Druck im Innern betrug etwa 7 at, die Temperatur 170 °. Während des Betriebs wurde der kreisförmige flache Boden an der Uebergangsstelle von der Bodenfläche zum zylindrischen Mantel ringsum glatt herausgeschlagen. Beim Erhitzen eines vom obren Rand

des Apparates entnommenen Probestückes im Bunsenbrenner saigten äusserst feine silberweisse Tröpfchen einer leichtflüssigen Legierung aus dem Kupfer heraus. Eine darauf an einem andern Stückchen vorgenommene chemische Analyse ergab folgendes Resultat: 0,70 % Zn; 4,54 % Pb; 91,10 % Cu; der 3,66 % betragende Rest wurde nicht näher untersucht. Es handelt sich also nicht um reines Kupfer, sondern um eine Kupferlegierung, und man darf mit Sicherheit sagen, dass beim Gebrauch des Apparates aus der Bodenfläche allmählich alles Blei, sei es als solches, sei es in Form eines leichtflüssigen Eutektikums, herausgeschmolzen war und sich in den dadurch entstandenen Hohlräumen unter dem Einfluss der Feuergasse nach und nach grössere Mengen von Cu_2O gebildet haben, die das Metall allmählich zermürbten, bis der schliessliche Bruch eintrat.

vorkommenden und Kaltsprödigkeit erzeugenden Verunreinigung des Kupfers. Abbildung 33 dagegen zeigt ein mit zahlreichen bläulich gefärbten Adern und Flecken von Cu_2O durchsetztes Material (ungeätzt). Diese Probe entstammt einem ältern, angeblich aus reinem Kupfer angefertigten, kleinen zylindrischen Kessel, wie sie die Zahnärzte ganz allgemein zum Vulkanisieren der Kautschukplatten von künst-

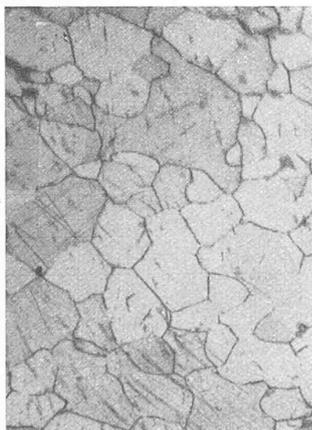
Abb. 28.

Weicher Manganstahl (Abb. 28, S. 90). Ein Bauunternehmer beanstandete die Qualität einer aus dem Ausland bezogenen Brechbacke eines Steinbrechers, die angeblich wegen viel zu geringer Härte sich sehr rasch abnützte. Die chemische Analyse ergab einen Kohlenstoffgehalt von

Untersuchungen des genannten Forschers von den drei Typen der Manganstähle, nämlich den perlitischen, den martensitischen und den polyedrischen, die martensitischen mit 5 bis 6 % Mn weitaus die härtesten und die Stähle mit polyedrischer Struktur, wie der vorliegende, die weichsten sind, ist diese ungenügende Härte erklärt.

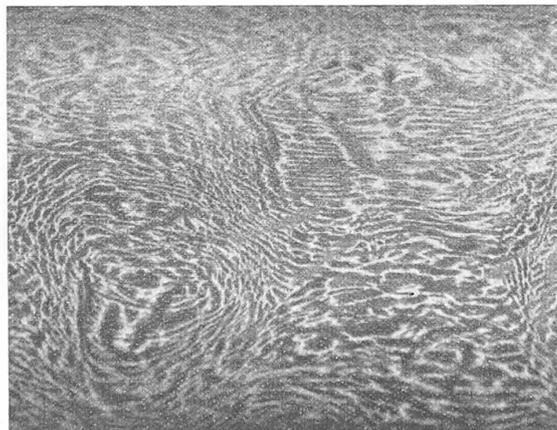
Abb 30 (oben Rücken, unten Schneide) — Natürliche Grösse.

Die Abb. 30 und 31 zeigen in natürlicher Grösse zwei Sorten von *Damaststahl*, und zwar Abbildung 30 ein Stück einer echten alten persischen Damastklinge. Dieser Stahl wird nach einem besondern, heute in seinen Einzelheiten noch nicht völlig bekannten thermischen Verfahren aus homogenem Stahl hergestellt. Dagegen zeigt Abbildung 31 einen modernen Damaststahl aus einer Waffenfabrik der Rheinlande, der, je nach Bestellung, in bestimmter regelmässiger Musterung hergestellt wird. Es handelt sich hier offenbar um einen Schweisstahl, der aus verschiedenen Eisen- und Stahlarten nach einem besondern, geheim gehaltenen Schweissverfahren erzeugt wird. Beide Proben gehören zu einer grössern wissenschaftlichen Untersuchung über Damaststahl, über die auf ausdrücklichen Wunsch des Auftraggebers jedoch keine weiteren Mitteilungen gemacht werden können.

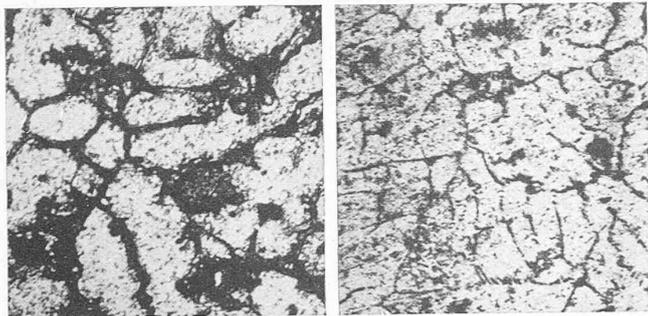
Abb. 34.

In gleicher Weise zeigen die Abbildungen 34 und 35 den Unterschied in der Struktur von brüchigem und von normalem *Aluminium*. Ein vom Antragsteller als „ausserordentlich brüchig und unbrauchbar“ bezeichnetes Muster von gegossenem Aluminium ergab bei der chemischen Analyse,

dass es sich gar nicht um reines metallisches Aluminium, sondern um ein Legierung von nachstehender Zusammensetzung handelte: 87,27 % Al; 7,36 % Cu; 2,08 % Zn; 0,81 % Sn; 1,57 % Fe; 0,53 % Si; 0,33 % Pb; 0,05 % C. Im ungeätzten Zustand zeigt das Metall stellenweise grössere Schlackeneinschlüsse, im geätzten Zustand (Aetzung mit 1 % iger alkoholischer Kalilauge) ein Netzwerk von weissen

Aluminiumkristallen, umgeben von breiten dunklen Adern einer Legierung, die die andern Metalle enthält (Abb. 34) Im Gegensatz dazu zeigt ein gleichzeitig damit eingesandtes Stück Aluminium von guter Qualität nur wenig fremde Beimengungen und nur sehr feine dunkle Adern (Abb. 35).

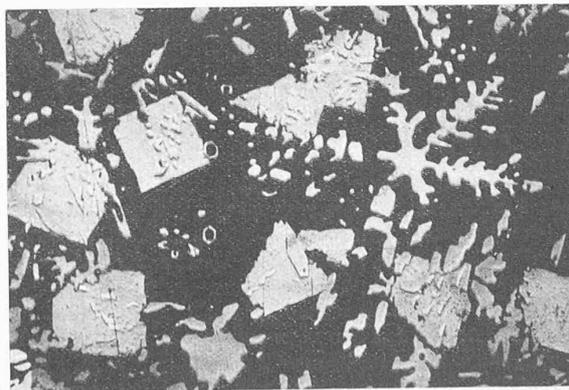
Abb. 36.

Zum Schluss sei in Abbildung 36 noch die Struktur eines Lagermetalls gezeigt, das die folgende Zusammensetzung aufweist: 8,33 % Kupfer (Cu); 86,23 % Zinn (Sn); 4,63 % Antimon (Sb); 1,33 %, Blei (Pb) und Spuren von Eisen. Lagermetalle dieser Zusammensetzung zeigen drei Gefügebestandteile, nämlich würfelförmige, harte, weisse Kristalle der chemischen Verbindung $SbSn$, weisse, harte zu sechsarmigen Sternen gruppierte Nadeln der Zusammensetzung $SnCu_3$ und eine weiche Grundmasse, zur Hauptsache aus Zinn bestehend. Diese Zusammensetzung aus einem oder zwei harten Gefügebestandteilen und einer weichern, plastischen Grundmasse wird gewählt, um auf diese Weise, so weit als möglich, zwei sich widersprechenden Anforderungen, die an ein Lagermetall gestellt werden, gleichzeitig gerecht zu werden. Denn einmal soll das Lager-

Metall, um den Reibungskoeffizienten zwischen ihm und der Achse tunlichst zu verringern, möglichst hart sein, andernteils soll es wieder möglichst weich sein, damit es bei allfälligem einseitigen Druck oder bei Vorhandensein eines kleinen Fremdkörpers, der ein Anfressen der Welle bewirken würde, ausweicht und sich etwa vorhandenen Unebenheiten der Achse anpasst. Diesen beiden Bedingungen entspricht am besten ein Metall, das aus einem Skelett eines harten Metalles besteht, dessen Zwischenräume durch eine weiche Masse gebildet sind. Das zweckentsprechende Mengenverhältniss zwischen dem harten und dem weichen Bestandteil, bezw. der richtige Abstand zwischen den einzelnen harten Kristallkörnern wird am besten durch einen Deformations-(Stauch)-Versuch ermittelt, bei dem die harten Bestandteile, ohne sich gegenseitig zu stauen und in ihrer Bewegungsfreiheit zu hindern, in der weichen Grundmasse glatt aneinander vorbeigleiten sollen. Es zeigt sich dies beim Stauchversuch an plastischen Körpern daran, dass die Deformationskraft, nachdem sie ein gewisses Maximum erreicht, auf die Flächeneinheit bezogen, einen konstanten Wert annimmt.
