## Der Bruch der St. Francis-Staumauer in Kalifornien.

Von Dr. Ing. F. A. NOETZLI, Ingenieur Consultant, Los Angeles, Cal.

Am 12. März d. J., kurz vor Mitternacht, brach die St. Francis-Talsperre der Wasserversorgung der Stadt Los Angeles. Das volle Staubecken von 47 Millionen m<sup>3</sup> Inhalt entleerte sich innert weniger Stunden. Ungefähr 500 Menschenleben gingen verloren, und der Materialschaden wird auf 15 bis 20 Mill. Dollars geschätzt.

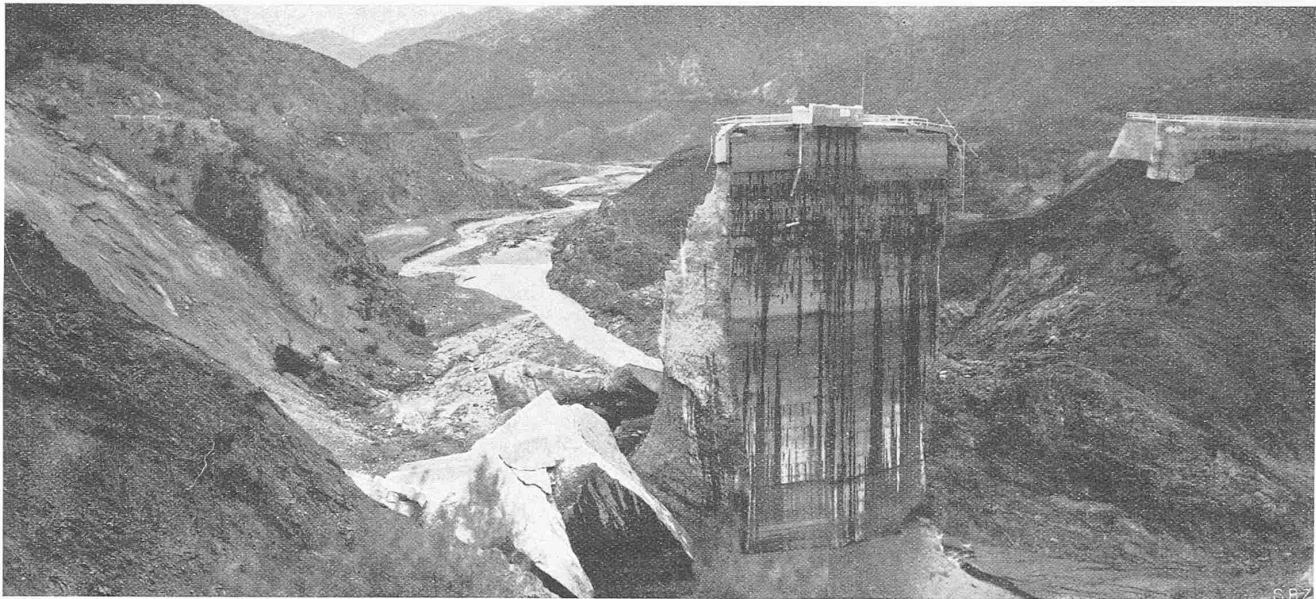
Abb. 4. Ansicht der am 12. März 1928 zerstörten, etwa 60 m hohen Mauer von der Wasserseite.

An der Luftseite des stehen gebliebenen Mittelstückes der Mauer ist eine etwa 2,50 m dicke Platte abgeschert, die sich über die ganze Breite des Stückes und vom Fundament bis ungefähr zur halben Höhe der Mauer erstreckt. Diese Platte ist in den Abb. 2, 3, 5, 6 und 7 zu erkennen. Ihr oberer Teil wurde weggeschwemmt; der untere Teil dagegen ist durch einen Riss vom Mauerkörper abgetrennt, liegt aber noch am ursprünglichen Ort. Die Bruchfläche, wenigstens soweit sie sichtbar ist, ist neu.

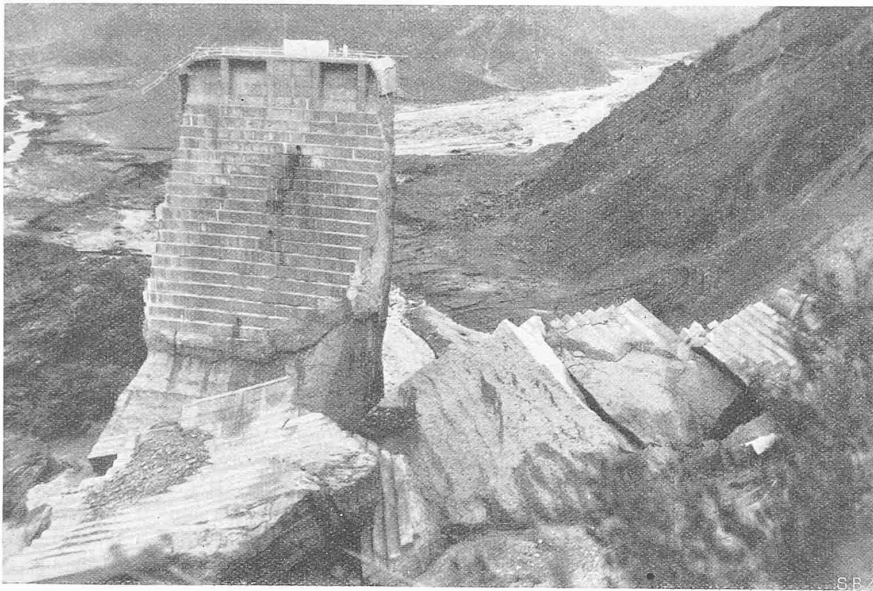
Abb. 5. Luftseitige Ansicht der östlichen Mauer-Trümmer.

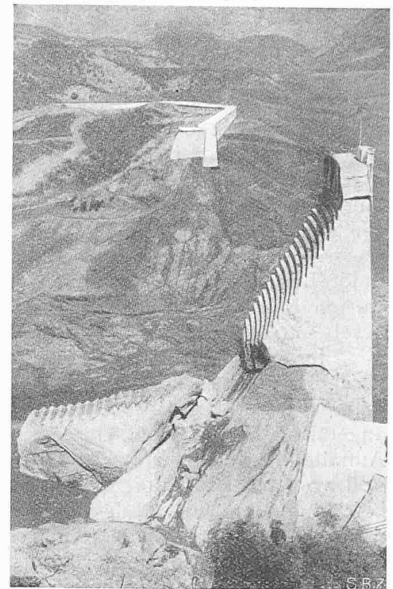
Abb. 6. Ansicht von Osten.

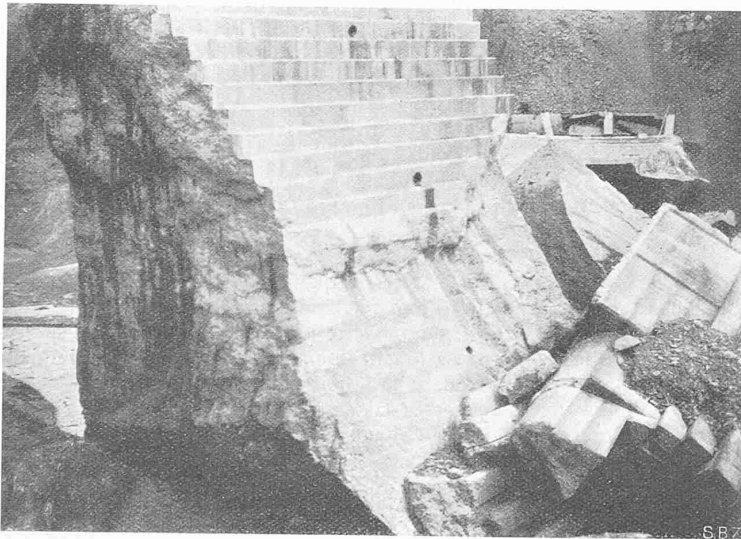
Abb. 7. Fuss des stehen gebliebenen Mittelteils.

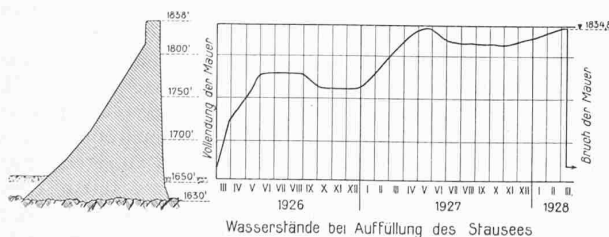
Das Staubecken war während der vergangenen Monate von der städtischen Wasserleitung her allmählich gefüllt worden bis auf etwa 1 m unter der Mauerkrone. Vor ungefähr einem Jahre war der Seespiegel schon einmal auf fast die selbe Höhe gestiegen (Abb. 8), ohne dass aber dabei wesentliche nachteilige Folgen eingetreten wären.

Abb. 8. Füllungs-Diagramm des St. Francis-Stausees.
