Zeitschrift: **Schweizerische Bauzeitung**

Band (Jahr): **97/98 (1931)**

Dammdichtung mittels Zement-Einspritzung.

Von Oberingenieur E. MEYER, B. K. W., Bern.

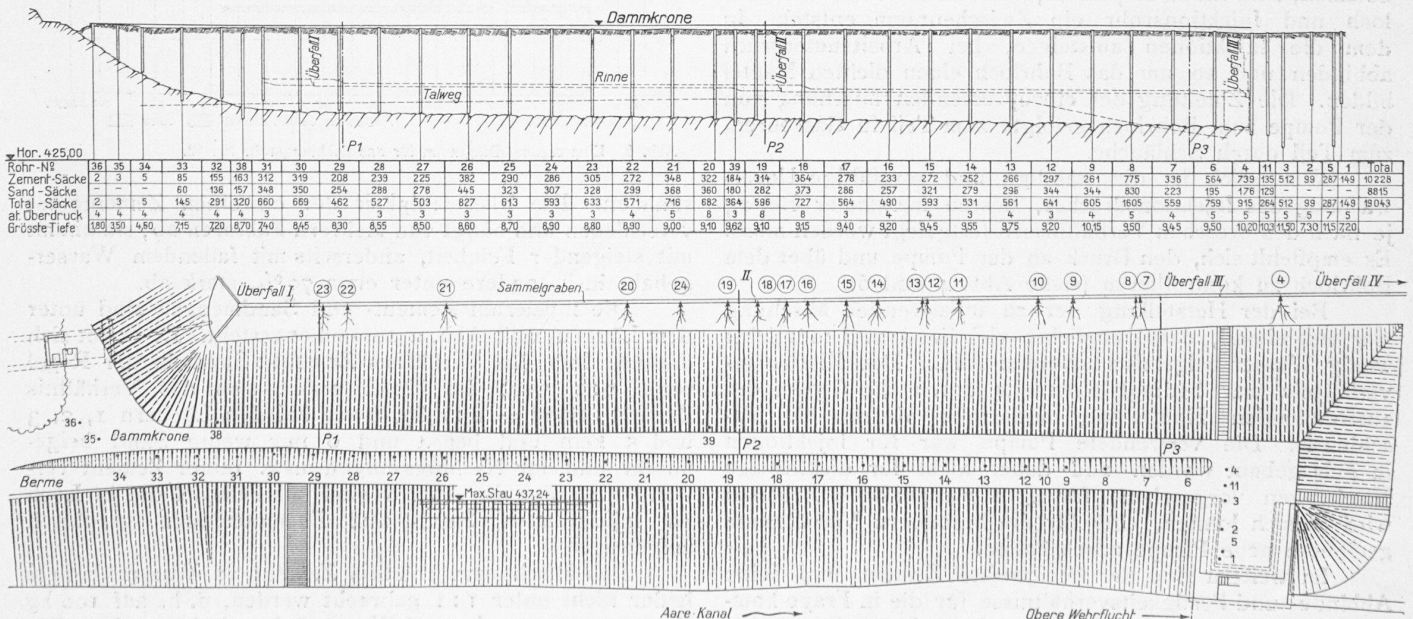
Abb. 2 und 3. Längsschnitt und Grundriss der gedichteten Dammstrecke, mit Eintragung der Injektions-Bohrlöcher. — Masstab 1 : 700.

einen derartigen Versuch besonders geeignet. Die örtlichen Verhältnisse ergeben sich aus den Abbildungen 2 bis 4. Wasserseits besteht eine Pflasterung aus Bruchsteinen, deren Fugen mit Zementmörtel gedichtet sind.

Um über die Wasserspiegelverhältnisse im Damm und die Dammmzusammensetzung Aufschluss zu erhalten, wurden vorerst drei Querprofile P₁ bis P₃ mit je sechs Piezometerpunkten (Abb. 3) angelegt. Dabei zeigte es sich, dass der Damm, der nachträglich verstärkt und erhöht worden war, sehr unregelmässige Materialzusammensetzung aufweist, zum Teil aus Sand und Kies, zum Teil aus Mergel und Mergelbrocken besteht. Unsicher blieb sein Anschluss auf der Sohle; anscheinend wurde s. Zt. auf eine bestehende Uferschwelle aufgebaut. Abb. 5 zeigt den durch Sondierungen rd. 4 m oberhalb der Wehrflucht ermittelten Querschnitt.
