# Betriebsgeschichte eines Gebirgswasser-Tunnels: Erfahrungen mit dem Umleittunnel des Kraftwerks Amsteg der SBB beim Staubecken am Pfaffensprung

## Betriebsgeschichte eines Gebirgswasser-Tunnels

### Erfahrungen mit dem Umleitunnel des Kraftwerkes Amsteg der SBB beim Staubecken am Pfaffensprung

Von Dipl. Ing. KURT SEIDEL, I. Sekt.-Chef der Abteilung für Bahnbau und Kraftwerke der SBB, Bern

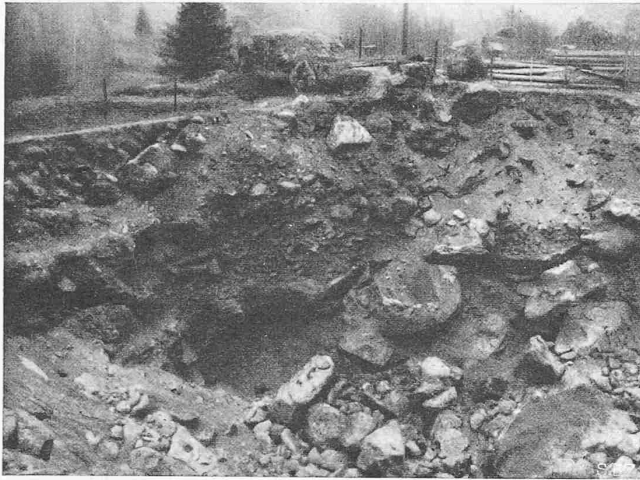
Abb. 1. Tagbruch-Trichter über dem Umlauf-Tunnel

Bei dem ausserordentlichen Hochwasser der Reuss am 5./6. August 1939 stürzte der Umleitunnel beim Staubecken am Pfaffensprung des Kraftwerkes Amsteg ungefähr in der Mitte ein. In der 23 m hohen Ueberlagerung entstand ein Tagbruch (Abb. 1) und die untere Hälfte des Tunnels wurde fast vollständig mit Schutt und Blöcken ausgefüllt. Die viel Schwemmsel führende Reuss floss durch das Staubecken. Wegen drohender Verstopfung des Rechens wurde der Einlauf zum Zulaufstollen bis zum Abklingen des Hochwassers abgeschlossen, worauf der Betrieb des Kraftwerkes wieder aufgenommen werden konnte. Im nachstehenden Aufsatz wird das Vorgehen zur Instandstellung beschrieben und bei diesem Anlass über die Betriebserfahrungen mit dem Staubecken und dem Umleitunnel, sowie insbesondere über den Unterhalt dieses wegen seiner betrieblichen Beanspruchung aussergewöhnlichen Wassertunnels berichtet.

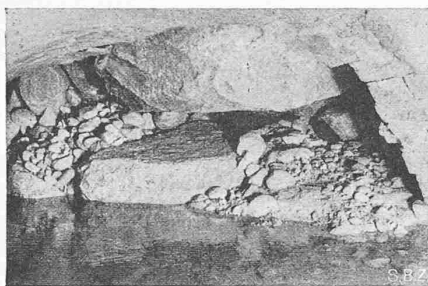
Abb. 4. Einbruchstelle von oben

Einbruchsstelle vorzudringen (Abb. 4). Auf der linken Seite schimmerte von unten her zwischen verkeilten Blöcken schwache Helligkeit. Das Gewölbe oberhalb der Einbruchsstelle wies einen bis zu 4 cm klaffenden Riss von 20 m Länge auf. Eine zuverlässige Ortsbestimmung der Einbruchsstelle war nicht möglich: die Längenmarken in der Nähe lagen unter Wasser und mit dem schwankenden Floss konnte eine Längenmessung von oben her nicht ausgeführt werden. So musste man sich damit begnügen, die Lage mit Hilfe der Höhe des Tunnelscheitels über dem Wasserspiegel und dem Tunnelgefälle von 3‰ angenähert zu bestimmen (Längenprofil Abb. 10).

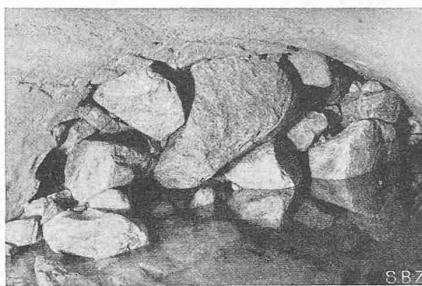
Abb. 5. Einbruchstelle von unten

reichte aber bis 1,40 m unter den Gewölbescheitel. Wie oberhalb der Einbruchsstelle fand sich auch hier ein Gewölberiss im Scheitel auf die ganze Länge der Strecke. An deren Ende war die Einbruchsstelle bei Tunnel-m 155 (Abb. 5). Ihre Ausdehnung konnte nach Einmessung auch vom Auslauf her angenähert bestimmt werden. Soweit sichtbar, war auf der linken Seite das Gewölbe noch vorhanden, rechts klaffte eine Lücke von 9 m. Durch gefühlsmässige Verlängerung der Abrisslinien liess sich der mutmassliche Zustand dahin festlegen, dass das linke Widerlager noch stand, das rechte aber auf etwa 11 m Länge verschwunden war (Abb. 9); in der Folge hat sich diese Vermutung bestätigt. Ob und wie weit die Sohle über die Einbruchsstelle hinaus weggerissen war, lag im Ungewissen.

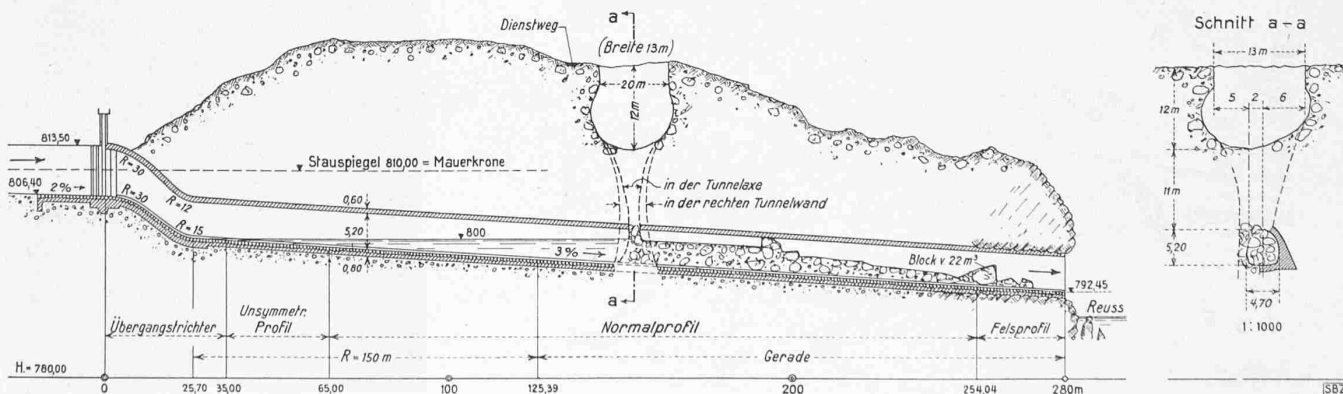
Abb. 10. Zustand des Umlauf-Tunnels nach dem Einsturz vom 6. Aug. 1939. — Längenprofil 1 : 2000/1000, Querschnitt unverzerrt 1 : 1000

Wie war nun dieser eigenartige Zustand im ganzen Tunnel entstanden? Ich habe mir den Ablauf des Vorganges nach dem Einsturz so zurecht gelegt (siehe Längenprofil Abb. 10): Einbruch und Abschwemmung von Sand und gröberem Geschiebe, Verklemmung des nachfolgenden 22 m<sup>3</sup>-Blockes 25 m vor dem Auslauf, Anstauung der nachrückenden Masse und Abschluss des Tunnels durch Verklemmung grösserer Blöcke 40 m unterhalb der Einbruchsstelle, Rückhalt des folgenden Geschiebes und der die Einbruchsstelle abschliessenden Blöcke. Die beiden Gewölberisse müssen bei dem durch die Tunnelabschlüsse bedingten Wasserschlag entstanden sein. Bei dem schiessenden Abfluss von 200 m<sup>3</sup>/s kann wohl angenommen werden, dass die Einsturzmasse mitsamt den grossen Blöcken so ziemlich mit der Abflussgeschwindigkeit von 13 m/s durch den Tunnel geschoben wurde. Demnach dürfte sich der ganze Vorgang in 10 bis 12 Sekunden abgespielt haben. Die

aus dem Trichter eingebrochene Masse betrug 2500 m<sup>3</sup>, wovon 1300 m<sup>3</sup> im Tunnel liegen geblieben waren. Ein Teil der übrigen 1200 m<sup>3</sup> fand sich als Blöcke bis zu 10 m<sup>3</sup> in dem mächtigen Kolkloch in der Reuss unterhalb des Tunnelauslaufes, während die leichteren Geschiebeteile fortgeschwemmt worden waren.

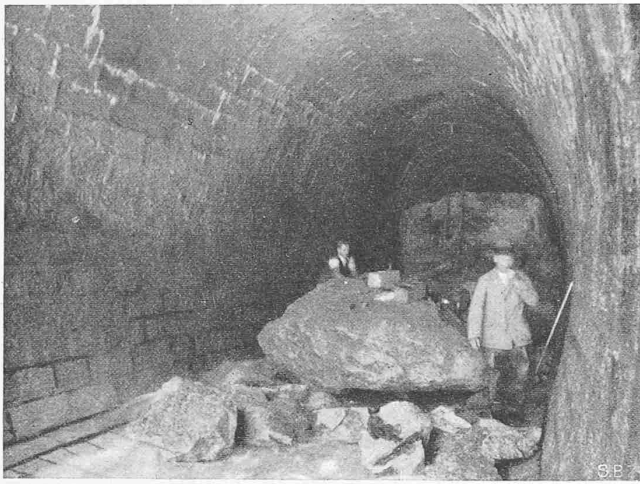
Abb. 7. Am Auslauf von unten; hinten 22 m<sup>3</sup>-Block

Beim Vordringen vom Auslauf her sah man zunächst eine Anzahl Blöcke bis zu 6 m<sup>3</sup> Inhalt, zwischen denen das in den Tunnel eindringende Quell- und Grundwasser abfloss; der im Hintergrund der Abb. 7 sichtbare Block mass rd. 22 m<sup>3</sup> und war zwischen den Tunnelwänden festgeklemmt. Weiter folgte eine 50 m lange Strecke, bis 2 m hoch mit Schutt und Blöcken angefüllt, dazwischen fließendes Wasser (Abb. 10). Am oberen Ende dieser Strecke fand sich bei Tunnel-m 192 ein den Tunnel vollkommen abschliessendes, verklemmtes Haufwerk von teilweise mächtigen Blöcken, zwischen denen kleine Wasserfälle hervorbrachen (Abb. 8). Es erschien gefährlich, zwecks weiteren Aufschlusses durchzubrechen, weil befürchtet werden musste, dass die ganze Masse in Bewegung geraten könnte. Nach einigem Zögern entschloss man sich doch, durch sorgfältiges Abspalten der nicht eingeklemmten Enden der beiden obersten Blöcke einen Durchschlupf zu schaffen. Dahinter zeigte sich dann auf 35 m Länge das gleiche Bild wie im Abschnitt vorher, der Schutt

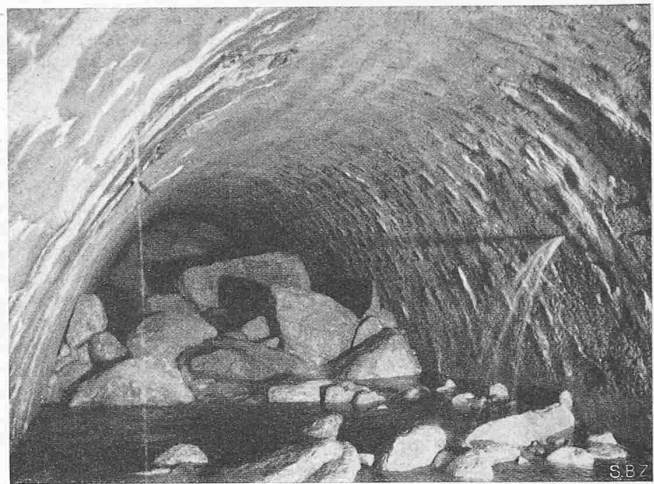
Abb. 8. Abschlusstelle bei 192 m, von unten gesehen

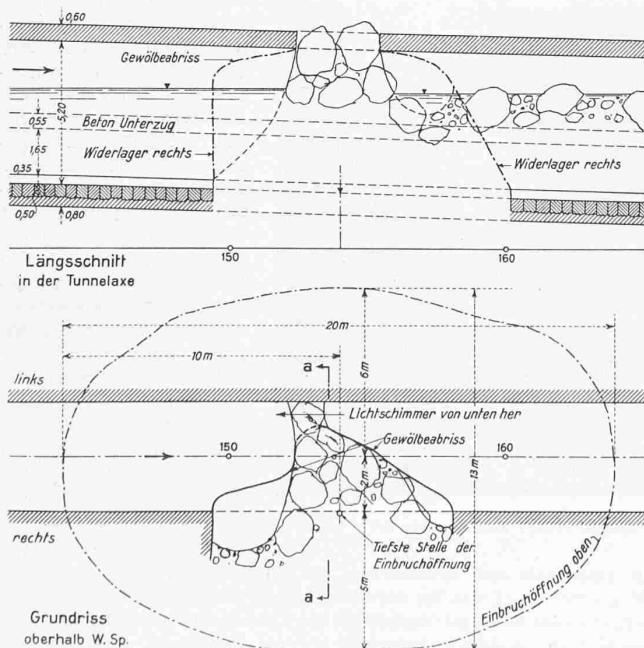
Abb. 9. Mutmassliche Begrenzung des Einbruchs 1:250. — Normalprofil 1:200
