Festigkeitsbewährung stählerner Eisenbahnwagen

Zeitschrift: **Schweizerische Bauzeitung**

Band (Jahr): **123/124 (1944)**

I. Die Entgleisung in Schüpfheim

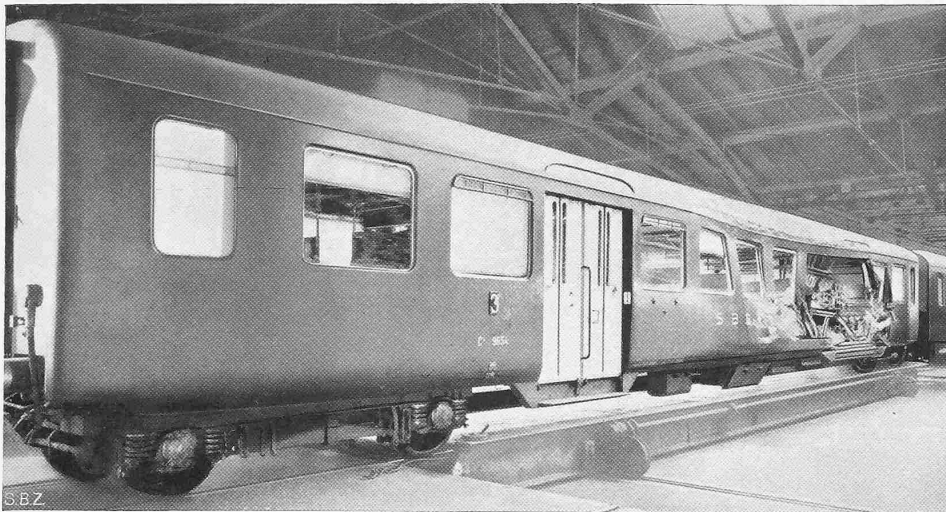
Abb. 3. Der in die linke Seitenwand getroffene zweitletzte Leichtstahlwagen C4 des Zuges 369

Am Wagen C₄ wurde durch den schrägen Aufprall auf die linke Ecke des Lokomotiv-Rahmens die linke Seitenwand etwa im 3. Viertel ihrer Länge eingedrückt, wie aus Abb. 3 ersichtlich. Infolge der hohen Lage des Lokomotivrahmens (etwa 20 cm unter dem Fensterrand des Leichtstahlwagens) wurde der Wagen in ungünstigster Richtung in seine Weichteile getroffen und dementsprechend schwer beschädigt. Indessen haben der Wagenboden und das Dach dem Querstoss widerstanden und eine noch grössere Zerstörung verhindert. Die kräftige Seitentürpartie hat alsdann den Stoss völlig aufgefangen und bewirkt, dass das nachfolgende Endabteil verhältnismässig geschont und der Wagen dank der Steifigkeit der Kastenkonstruktion als Ganzes zur Seite geschleudert wurde. Der Innenansicht Abb. 4 ist zu entnehmen, wie erstaunlich lokalisiert die Zerstörung im Innern geblieben ist: die rechte Seite des Wagens (im Bilde links) blieb überhaupt intakt. Alle drei vom Stoss nicht berührten Seitentüren klappten anstandslos auf und zu, was besonders bemerkenswert ist. Von den neun grossen Fensterscheiben der linken Wagenwand sind sechs, auf der rechten Seite drei (vermutlich durch herabfallende Gepäckstücke) gebrochen; splitterfreies Glas, wie es an neuen, in Ausführung begriffenen Leichtstahlwagen der SBB zur Anwendung kommt, hätte die Zahl der Verletzungen vermindert. Ein Wagen alter Bauweise mit Kasten in Holzkonstruktion wäre im vorliegenden Fall vollständig zertrümmert worden, was unvorstellbare Folgen gehabt hätte.

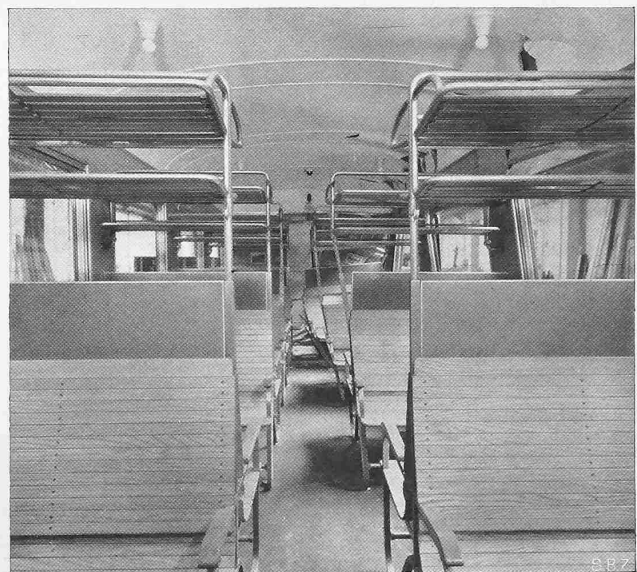
Abb. 4. Das Innere des C4-Wagens, gegen hinten gesehen

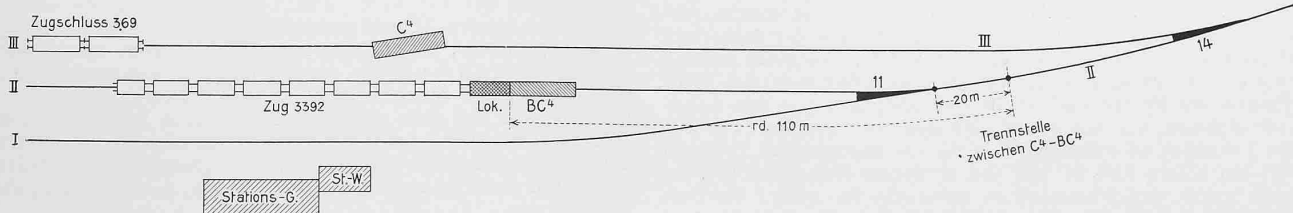
bald darauf ebenfalls entgleiste, worauf seine linken Räder auf der Innenseite des linken Schienenstranges von Gleis III geführt wurden. So fuhr der über Puffer 22,7 m lange Wagen von 17 m Drehzapfenabstand und 2,7 m Drehgestell-Achsstand mit einer Anfangsgeschwindigkeit von noch etwa 67 km/h in einem Winkel von etwa 30° schräg zur Gleisaxe über 100 m weit bis zum Aufprall auf die Lokomotive des haltenden Zuges 3392 (vgl. Abb. 1). Durch die Wucht dieses schiefen Aufpralls in noch etwa 60 km/h (16 ÷ 17 m/sec) Geschwindigkeit wurde der vollbesetzte Wagen C4 von rund 35 t Br.-Gewicht samt seinem hintern Drehgestell auf das Gleis III hinübergeworfen, wobei er sich vom Zuge 369 trennte und einige Meter hinter der Lokomotive neben dem Gleis III auf seinem wenig beschädigten Laufwerk und, dank seiner tiefen Schwerpunktlage, aufrecht stehen blieb, während Zug 369 nach kurzer Zeit ebenfalls zum Stehen kam (Abb. 2).

Abb. 2. Die Situation nach dem Zusammenstoss des BC4 mit dem Zug 3392 auf der Station Schüpfheim am 17. Oktober 1943

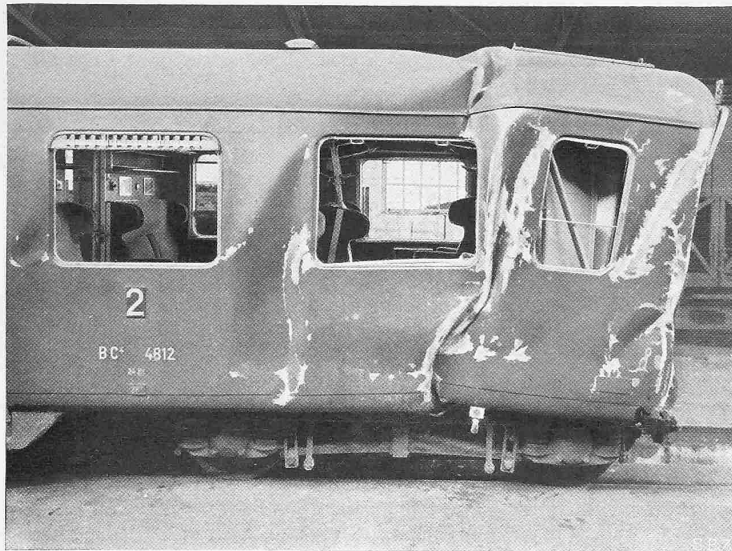
Der Schlusswagen BC₄ hat seine Festigkeit ebenfalls glänzend erwiesen, wenn auch in ganz anderer Art, da er ja, auf Gleis II rollend, frontal auf die Lokomotive des haltenden Zuges 3392 aufprallte. Seine dabei erlittenen Deformationen zeigen die Abb. 6 und 7. Beim Aufprall war an der Lokomotive vermutlich nur noch ein Puffer vorhanden, sodass der Stoss verhältnismässig ungünstig aufgefangen wurde. Trotzdem hat der Wagen den Erwartungen voll entsprochen, indem sich nach Wegschlagen der Puffer die Wucht des Aufpralls auf den Lokomotiv-Rahmen auf die ganze Kastenbreite verteilte, wie aus Abb. 7 deutlich zu erkennen. Das für die Deformation Typische zeigt am besten Abb. 6: Nur das vorderste Halbabteil (W. C.) wurde gegen den Wagenkasten gestaucht und scharf von ihm abgehoben; man beachte die risslose Fältelung der 2,5 mm starken Blechhaut etwa 1,5 m hinter der Wagenstirne. Dadurch

wurde die kinetische Energie des Aufpralls von beiläufig 470 mt (mit rd. 600 t Enddruck) insofern nutzbringend vernichtet, als die innern Abteile mit den Reisenden fast unbeschädigt blieben; mit Ausnahme des Doppelstuhls im Endabteil 2. Klasse (Abb. 6) haben sich im ganzen Wagen keine Stühle verschoben. Durch den Aufprall sind im vordersten Abteil drei Fensterscheiben in die Brüche gegangen, im hinteren Teil des Wagens weitere drei, vermutlich durch herabfallende Gepäckstücke. Mit Ausnahme einer Seitentürhälfte blieben auch in diesem Wagen alle Seitentüren frei beweglich, sodass die Reisenden normal aussteigen konnten. Vom zweiten Fenster (Abb. 6, links) nach hinten blieben auch die obere und untere Längskanten des Wagenkastens schnurgerade.

Das durch den Aufprall gestauchte Kopfende des BC4-Leichtstahlwagens. Drehgestell fast unbeschädigt

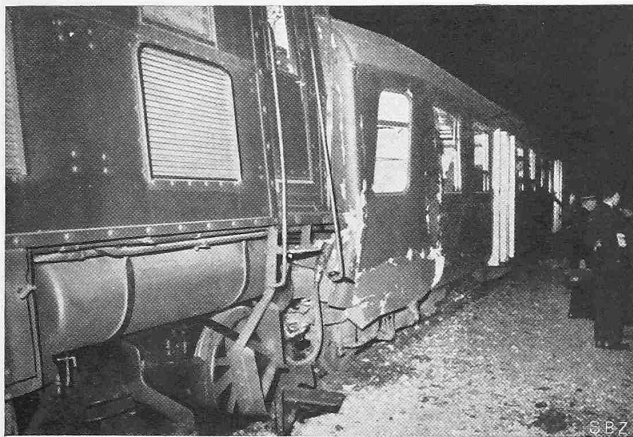
Nach der Trennung des C4 vom BC4 bei Weiche 11 wurde die Geschwindigkeit des ebenfalls vollbesetzten Schlusswagens BC4 durch die Luftbremse stärker verzögert als die des Zuges 369 mit dem C4, sodass der BC4 einige Sekunden später frontal auf die Lokomotive des Zuges 3392 stiess und dort, verhältnismässig wenig beschädigt, auf Gleis II stehen blieb (Abb. 5, S. 27).

Abb. 5. Der BC4-Schlusswagen nach dem Aufprall auf die stehende Lokomotive. — Zensur IV S 13749

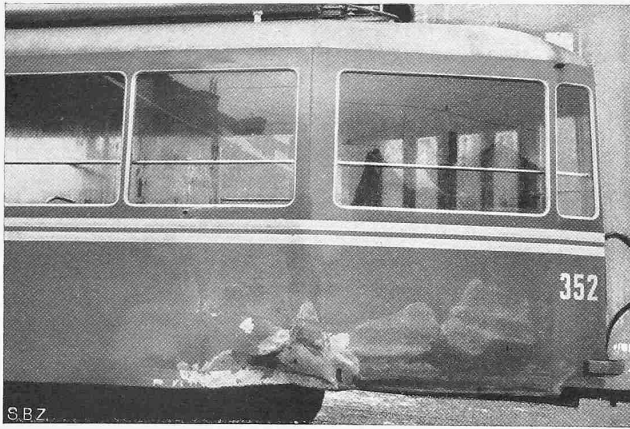
Abb. 3. Metallwagen nach seitlichem Zusammenstoss

Aehnliche Ergebnisse finden sich in den Abb. 3 und 4, nach denen die Wagen in beiden Fällen während dem Manövrieren seitlich angestossen wurden. Der Metallwagen Nr. 352 ist wohl stark eingedrückt, es fällt aber wiederum auf, dass die beschädigten Teile den Zusammenhang nirgends verloren haben, womit natürlich die Insassen weitgehend geschützt sind. Bei Wagen Nr. 685 mit Holzgerippe hat der gleiche Anprall ein ganzes Stück der Wagenwand herausgerissen und eine senkrechte Säule auf ihrer ganzen Länge von der Plattformwand abgetrennt. Der Wagenboden ist, im Gegensatz zu Wagen Nr. 352, um etwa 20 cm schräg aufgestossen worden. Die Reparaturkosten waren am

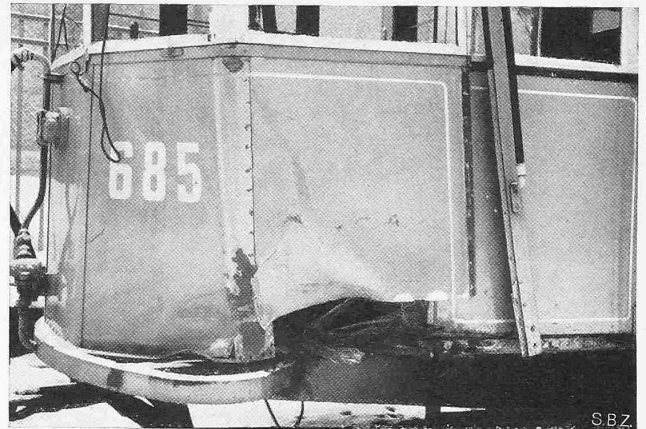
Abb. 4. Holzgerippwagen, ebenfalls seitlich angefahren

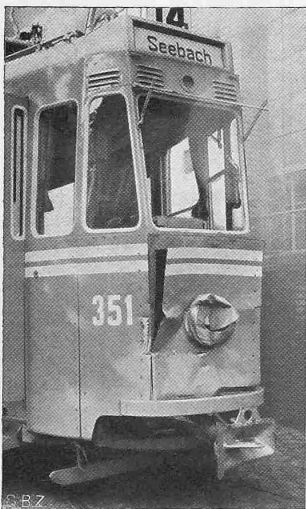
Am 8. Mai 1941 stiess an der Schaffhauserstrasse in Zürich der Motorwagen Nr. 351 (Stahl-Schalenbauart, vorn auswechselbare Bleche) bei etwa 28 km/h Fahrgeschwindigkeit stirnseitig mit einem Last-Auto zusammen. Die auf Abb. 1 sichtbare rechtsseitige direkt getroffene Stirnsäule wurde um etwa 10 cm zurückgedrückt und auch die umliegenden Metallteile zeigten starke Schäden. Als Vergleichsfall kann der am 10. Januar 1942 an der Bederstrasse bei ungefähr gleicher Geschwindigkeit mit einem Last-Auto zusammengestossene Wagen Nr. 349 (Holzgerippe mit Armcoeisen verschalt) dienen, dessen Schäden in Abb. 2 dargestellt sind. Wenn auch zwei Kollisionen energiemässig nie mathematisch genau miteinander übereinstimmen werden, so ist doch aus den beiden Abbildungen bei nahezu gleichem Aufprall des Hindernisses sehr viel herauszulesen. Die an Wagen 351 stark gekrümmte Stirnsäule hat offensichtlich einen grossen Teil der verfügbaren kinetischen Energie aufgefangen, sodass die umliegenden Gerippeteile den Zusammenhang nirgends verloren

haben; insbesondere ist die innere Form des Führerstandes praktisch erhalten geblieben, wenn auch die Metallplatte des Apparatischen einen starken Riss erhielt und alle Passkanten um Millimeter oder Zentimeter gegeneinander verschoben waren. Die aus Sekuritglas bestehenden Führerstandfenster sind, obwohl schief gedrückt, alle ganz geblieben. Beim Bruch wären überdies nicht die gefährlichen Splitter gewöhnlicher Glasscheiben entstanden. Demgegenüber hat sich der Zusammenstoss an Wagen Nr. 349 weit schlimmer ausgewirkt. Die unter dem Führerstandfenster liegende Holztraverse hat schon im ersten Augenblick nachgegeben und die Zerstörung katastrophal in den Führerstand getragen. Nicht nur sind alle Apparate darin um 30 bis 40 cm verschoben, sondern die geschaffene «Bresche» liess das Hindernis näher an den Strassenbahnwagen herankommen, sodass am obern Wagenteil noch weitere Schäden entstehen konnten, bis der Energieausgleich vollzogen war. Dass unter diesen Umständen auch die ganze, aus gewöhnlichem Glas bestehende Führerstandscheibe zerbrach, ist nicht verwunderlich. Entsprechend dieser unterschiedlichen Wirkung sind natürlich die Gefahren für die Wageninsassen, wobei der Metallwagen sich als sehr günstig erweist, was gleichfalls für die Reparaturkosten zutrifft.

Abb. 1. Stahlschalenbauart nach Zusammenstoss unter ähnlichen Verhältnissen

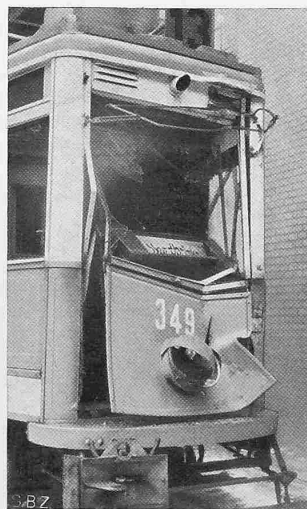
Abb. 2. Holzgerippe-Wagen nach Zusammenstoss unter ähnlichen Verhältnissen

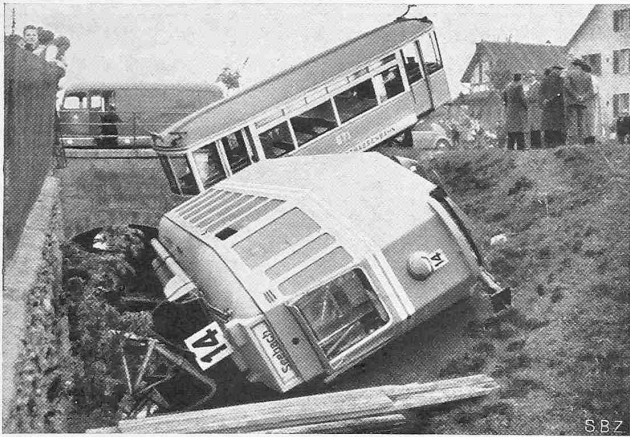
Die Abb. 5, 6 und 7 zeigen den am 27. Okt. 1943 bei der Einfahrt in die Endschleife Seebach infolge übermässiger Geschwindigkeit entgleisten und anschliessend in einen Bach gestürzten Wagen Nr. 359. Zum Unterschied von den Leichtstahlwagen der SBB besitzen diese leichten Strassenbahn-Motorwagen mit Rücksicht auf ihre mechanische Ausrüstung ein unteres, aus Stahlblech zusammengeschweisstes Traggestell mit einem aufgesetzten, mit 2 mm Stahlblech verschalteten Gerippe (Abb. 9). Die sichtbaren Schäden sind besonderen Umständen zuzuschreiben. So rührt der starke Eindruck in der rechten Seitenwand (Abbildung 6) von einem im schrägen Bachbord vorstehenden Betonsockel eines früheren Strassenbahnmastes her; der obere Wagenteil ist schräg gedrückt, weil der Wagenkasten bei den Hebearbeiten nochmals etwa 2 bis 3 m zurückfiel. Dieser an und für sich schwere Strassenbahnunfall ist aber gerade dank der Metallbauart des verunglückten Wagens sehr glimpflich abgelaufen. Beim Sturz sind wiederum die einzelnen Wagenteile nur deformiert und nirgends eigentlich zerstört worden. Dies hatte zur Folge, dass von den fünf im Wagen befindlichen Personen keine ernstlich verletzt worden ist. Der ganze Wagen besitzt, gleich wie sämtliche Metallwagen von Anfang an, nur Sekuritglasscheiben. Nur zwei davon sind beim Sturz zerbrochen, vermutlich durch direkt auffallende Gegenstände oder Personen. Als Vergleichsfall dazu könnten die in den Jahren um 1930 vorgekommenen Unfälle an der Gloriastrasse dienen. Es zeigte sich damals, dass bei den Wagen mit Holzgerippe der obere Wagenteil verhältnismässig rasch abgerissen wird, wenn er auf irgend ein Hindernis aufstösst; dass dabei leicht Todesfälle und schwere Verletzungen vorkommen, liegt auf der Hand. Das an Wagen Nr. 359 auf eine ziemlich lange Wandfläche beim Umkippen verteilte geringe Wagengewicht ergibt naturgemäss auch kleinere örtliche Schäden als bei den kurzen schweren Wagen der alten Bauart.

Abb. 5. Umgestürzter Vierachser Nr. 359, samt Anhänger

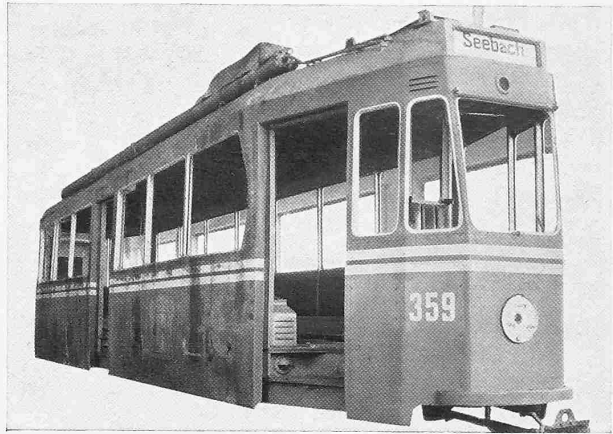
Abb. 6. Seitenwand rechts mit Eindrücken unten und oben vorn

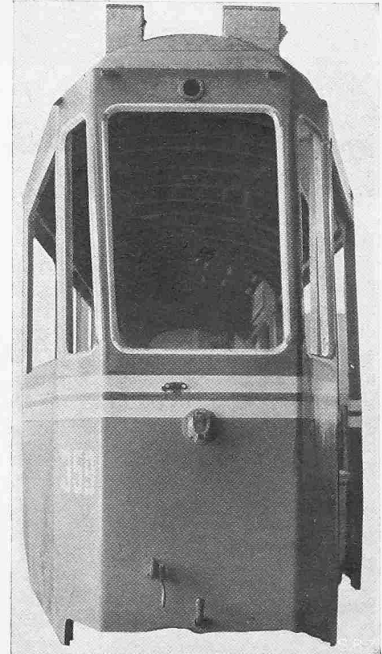
Abb. 7 (rechts). Rückansicht Nr. 359, oberer Wagenteil leicht nach links gedrückt
