# Zerstörung und Wiederaufbau am Stauwehr des Kraftwerkes Kembs

Zeitschrift: **Schweizerische Bauzeitung**

## Zerstörung und Wiederaufbau am Stauwehr des Kraftwerkes Kembs

Von ERWIN SCHNITTER, Oberingenieur der A.-G. Conrad Zschokke, Genf-Zürich

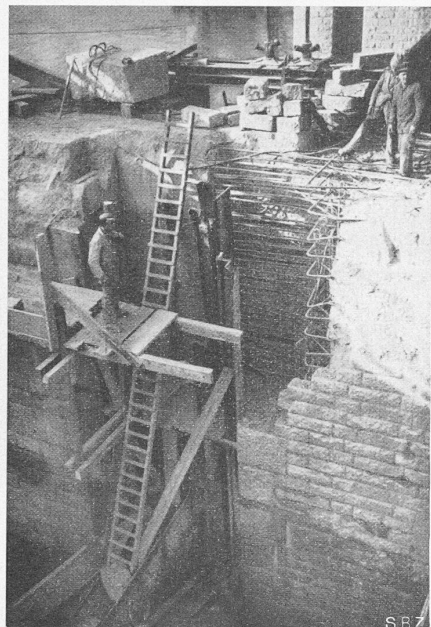
Bild 10. Freilegen des Unterbaues von Pfeiler III, Seite Öffnung 4

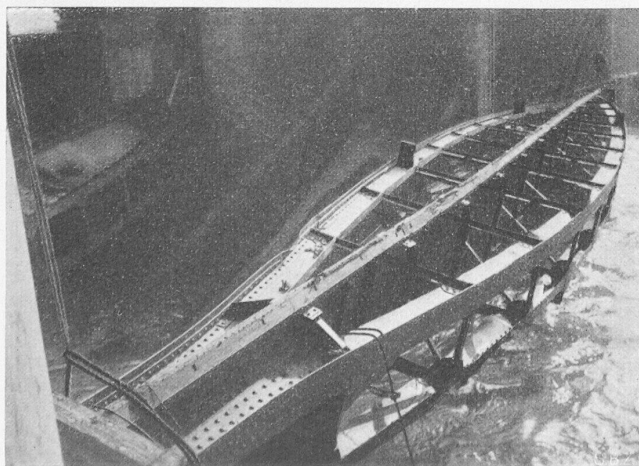
Bild 13. Ein Dammbalken (35 t) kommt ans Licht

In Oeffnung 5 konnten die Hauptträger der Windwerkbrücke nach Freilegung als ganze, 30 m lange, 4,5 m hohe Fachwerke von 18 t herausgehoben und in die Werkstatt abtransportiert werden (Bild 15). Zwei Unterwasserdambalken wurden aus dem Flussbett gehoben (Bild 13), ein dritter fand sich demontiert und zerschossen am linken Ufer; nach Instandstellung wurden die drei Elemente in Oeffnung 5 eingesetzt, wobei der erforderliche Raum mit dem Unterwasserschneidbrenner freigelegt wurde. Die durch die Dambalken abgeschlossene Oeffnung 5 konnte mit zwei Pumpen,  $\varnothing$  200 mm, trocken gelegt werden, worauf die Räumung in raschem Gange vonstatten ging. Aus dem gewonnenen Material wurde in der Werkstatt unter Ergänzung des Fehlenden aus der Schweiz eine neue Windwerkbrücke angefertigt. Nach Wiederaufbau des rechten Widerlagers wurden die neuerstandenen 32 m langen Brückenträger in Freimontage, d. h. ohne jegliches Hilfsgerüst, versetzt. Die Schützen wurden nach Abheben der Trümmernmassen an Ort durchrepariert und neue, aus der Schweiz gelieferte Endquerträger eingebaut. Die Windwerke und elektrischen Antriebe wurden zurückgewonnen, sorgfältig überholt und konnten wieder eingebaut werden. Im Oktober 1945 hatten diese Arbeiten begonnen; Ende Februar 1946 floss der Rhein durch diese mit elektrisch regulierbaren Schützen ausgerüstete Oeffnung (Bild 14, 17, 18). Diese kurze Bauzeit wurde nur dadurch erreicht, dass man auf keine Neulieferungen warten musste, sondern im Wesentlichen mit abgestürztem Material arbeiten konnte.

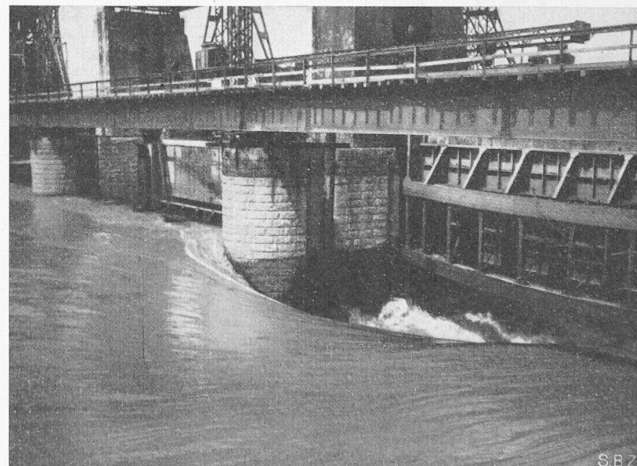
Bild 14. Einströmen von 1100 m³/s Wasser in Öffnung 5 am 14. Juni 1946; starke Kontraktion bei Pfeiler IV infolge Querströmung längs der geschlossenen Schütze 4. Das Bild zeigt die wieder instand gestellte untere Schütze 5

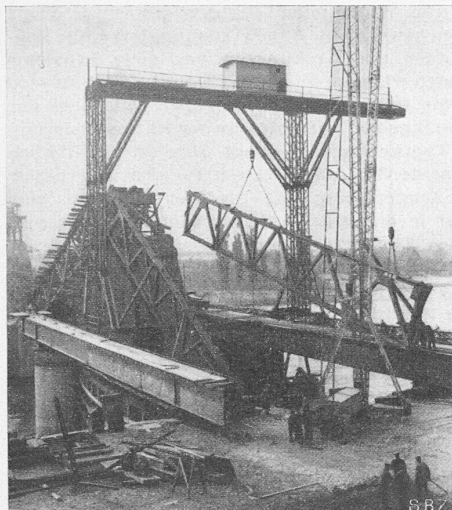
Bild 15. Ausräumen der abgestürzten Windwerkbrücke 5. Das rechte Widerlager fehlt vollständig
