Zeitschrift: **Schweizerische Bauzeitung**

Band (Jahr): **127/128 (1946)**

## Zerstörung und Wiederaufbau am Stauwehr des Kraftwerkes Kembs

Von ERWIN SCHNITTER, Oberingenieur der A.-G. Conrad Zschokke, Genf-Zürich

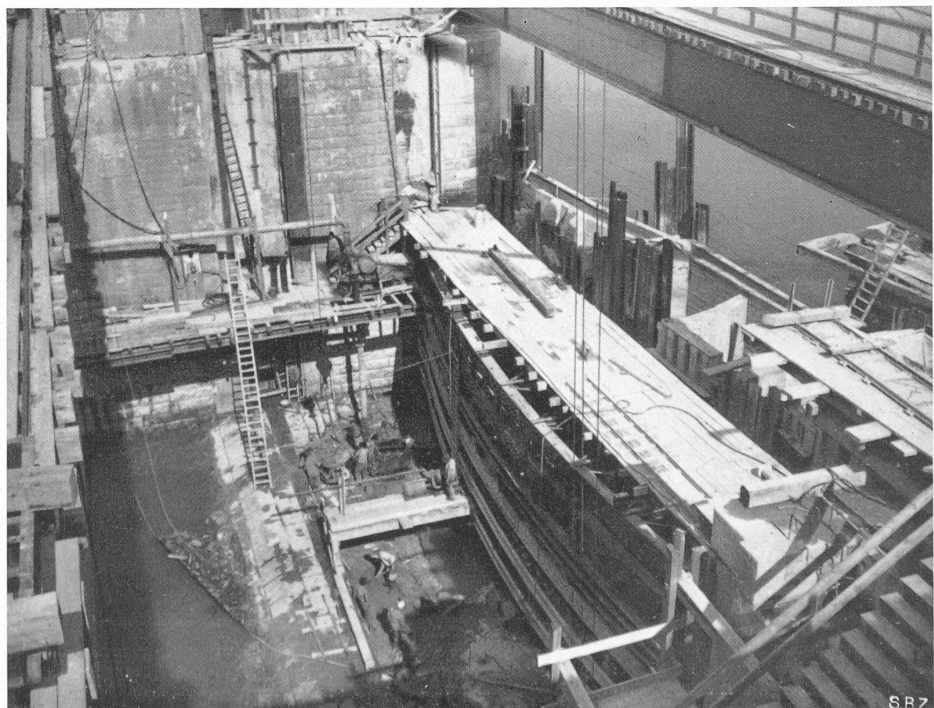
Am 16. Mai wurde Schwelle 1 in raschem Zuge trocken gelegt mittels zwei An-der-Sihl-Pumpen, 300 und 200 mm  $\odot$ , und einer 200 mm Sulzer-Pumpe. Auf der oberwasserseitig vom Schützensauflager vollständig zerstörten Schwelle wurden Kies- und Betontrümmer ausgehoben (Bild 21 und 22), die verschobenen und gebrochenen Quader der verbliebenen Granitverkleidung abgetragen, weite Teile des Betons vom Schwellencaisson abgespitzt, die Risszone durch ausgedehnte Injektionen dicht geschlossen. Der Schützensauflager-Balken mit Panzerplatte und deren Verankerung (Bild 23), obschon als Ganzes intakt geblieben, musste abgebrochen werden, da er durch die Bewegung des

Bild 22 (links). Zustand der Wehrschwelle 1; Aushub unter den Dammbalken, links Schützensauflagerplatte, längs Pfeiler I gerundete Granitquader

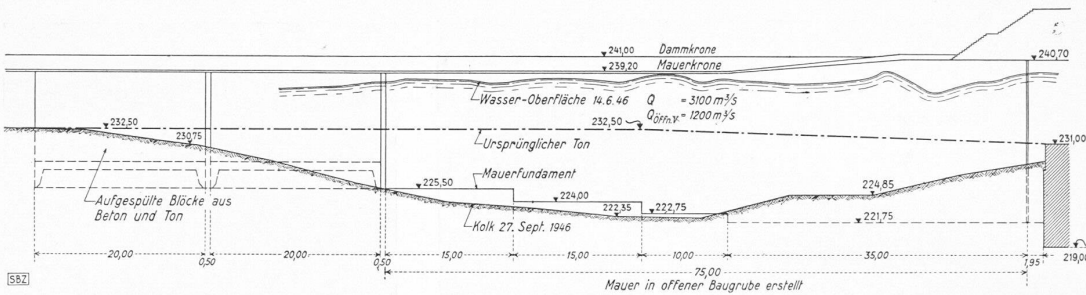
Bild 32. Ausbildung des Kolkes längs der rechten Ufermauer. — Masstab 1 : 800,

flussabwärts reicht sie bis 5 m (bleibt also 8 m über Fundamentkote); der eigentliche Kolk stellt sich bei der vorliegenden Form des Abfallbodens und den aufgetretenen Abflussverhältnissen (1200 bis 2000 m<sup>3</sup>/s pro Oeffnung) in 25 bis 90 m Entfernung ein mit einer maximalen Tiefe von 8 bis 9 m im Ton, entsprechend 16 m Tiefe unter dem kolkenden Hochwasser; diese Verhältnisse lagen bei den drei Aufnahmen ähnlich und scheinen einem Gleichgewichtszustand zu entsprechen. Die Reichweite des Kolkes beträgt 160 m. In den geschlossenen Nachbaröffnungen zeigten sich keine Kolkerscheinungen. In Kembs erscheint das Wehr durch den Kolk nicht gefährdet, wohl aber die Ufer bis 160 m unterhalb. Der Angriff auf die Ufermauern verstärkt sich infolge des unsymmetrischen Einströmens in eine Uferöffnung mit dadurch hervorgerufener Reflexions-Wirkung (Bild 32; siehe auch Bild 14).
