Zustand der deutschen Eisenbahn und Probleme ihres Wiederaufbaues

Zeitschrift: **Schweizerische Bauzeitung**

Wiederaufbau des Ravennaviaduktes im Höllental (Schwarzwald)

Von Dr. A. KUNTZEMÜLLER, Freiburg i. Br.

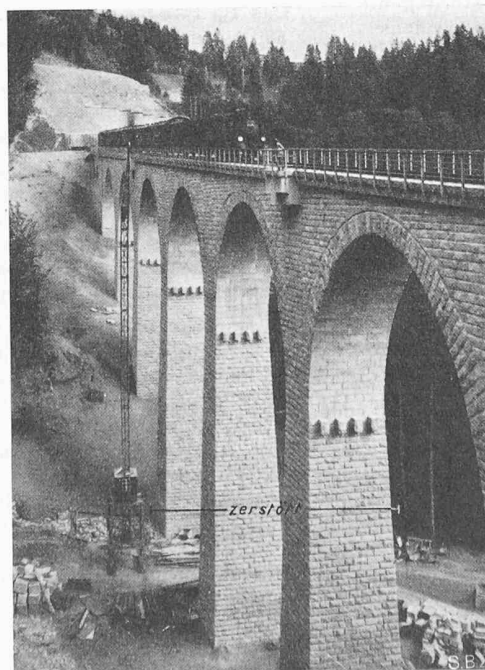
Bild 1. 1927

Der die tiefe Schlucht des Ravennabaches in kühner Höhe überquerende Ravennaviadukt, 1883/84 in Eisen erbaut, war eines der grössten Bauwerke der ehemaligen Badischen Staatsbahn gewesen. Als der Verkehr der 1901 zur Durchgangslinie erweiterten Höllentalbahn in ungeahnter Weise zunahm, wurde der alte Viadukt durch einen 1926/27 erbauten neuen ersetzt, der, 224 m lang und über 40 m hoch, die romantische Schlucht auf neun Steinbögen überschnitt, ein natürlich anmutender, zügiger Bau, der auch dem stärksten Verkehr auf absehbare Zeiten genügte und sich dem Landschaftsbilde prächtig anpasste (Bild 1).

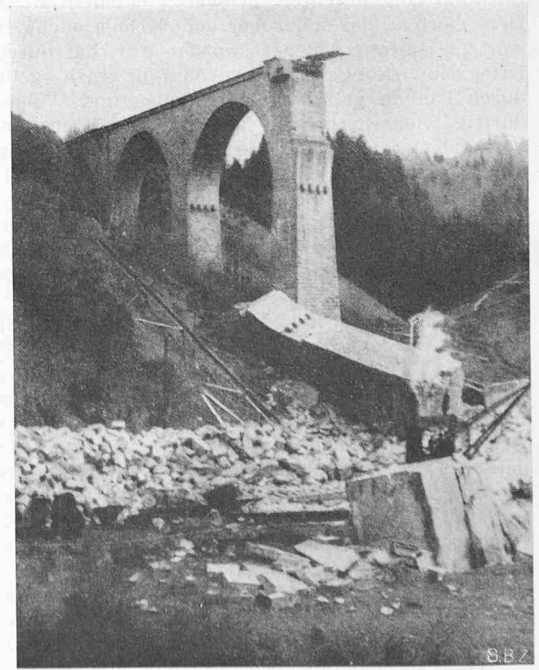
Bild 2. 1945

Wer hätte damals geglaubt, dass er nicht einmal 18 Jahre dem Verkehr dienen würde? Der totale Krieg kam, der Zusammenbruch folgte, und am 21. April 1945 zog die französische Armee in Freiburg i. Br. ein. Zwei Tage später, als die Franzosen längst ostwärts gezogen waren, wurde er morgens gegen 7 Uhr von einer Pionierabteilung der Wehrmacht gesprengt — ein umso sinnloseres Zerstörungswerk, als irgend ein militärischer Zweck der Sprengung überhaupt nicht mehr geltend gemacht werden konnte. Von den neun Pfeilern stürzten Nr. 3, 4 und 5 und von den Gewölben Nr. 3, 4, 5 und 6 vollständig zusammen, sodass also drei Pfeiler zu je 4,50 m und vier Gewölbe zu je 20 m, zusammen 93,50 m, zerstört wurden (Bild 2). Mit rd. 1 Mio Reichsmark muss nun in mühseliger Arbeit wieder gutgemacht werden, was durch den herostratischen Befehl eines wahnsinnig gewordenen Wehrmachtoffiziers in Sekunden in die Luft geblasen worden war.

busse kaum als Ersatz anzusehen war. Im November 1946 begannen endlich die Wiederaufbauarbeiten, die sich allerdings zunächst auf das Wegräumen der Trümmer beschränken mussten. Nach monatelanger harter Arbeit, die der kalte Winter 1946/47 aufs stärkste hemmte, war dieses erste Werk getan, und der Aufbau setzte ein. Aber nun fehlte es wieder an allen Ecken und Enden. Vor allem bereitete der Mangel an geschultem Personal und Facharbeitern der Bauleitung schwere Sorgen; statt der erforderlichen 180 Mann brachte sie ganze 40 zusammen, was für deutsche Nachkriegsverhältnisse schon eine respektable Zahl bedeutet. Auch ihre Unterbringung in der einsamen Klamm des Höllentales, 760 m ü. M., machte, da nicht alle in Autocars aus dem Dreisam- und Elztale täglich hin und her befördert werden konnten, manches Kopfzerbrechen. Dazu kamen Materialsorgen aller Art, denn die rd. 4000 m³ zusammengestürzter Steinmassen waren nur teilweise wieder zu verwenden, und bis die für das Lehrgerüst benötigten 800 m³ Holz aufgetrieben waren, vergingen abermals Wochen.
