## Taucherarbeiten am Vorderen Gosausee

Von Dr. Ing. GEORG HUTAREW, Linz

### Zusammenfassung

Viele Arbeiten, die früher ein Trockenlegen des Bauteiles erforderten, werden heute unter Wasser von Tauchern ausgeführt. Die Instandsetzung eines schadhaften Abschlussdeckels der Schachtpumpenanlage Gosausee, die in einer Tauchtiefe von 35 bis 40 m vorgenommen werden musste, war mit besonderen Schwierigkeiten verbunden. Bei den engen Raumverhältnissen konnte nur ein Taucher eingesetzt werden, wodurch das Gewicht der zu transportierenden Teile begrenzt war. Diesen Umstand hat man durch entsprechende Gestaltung unter Ausnutzung des Auftriebes berücksichtigt. Die konstruktiven Einzelheiten und der Montagevorgang werden im Nachstehenden beschrieben.

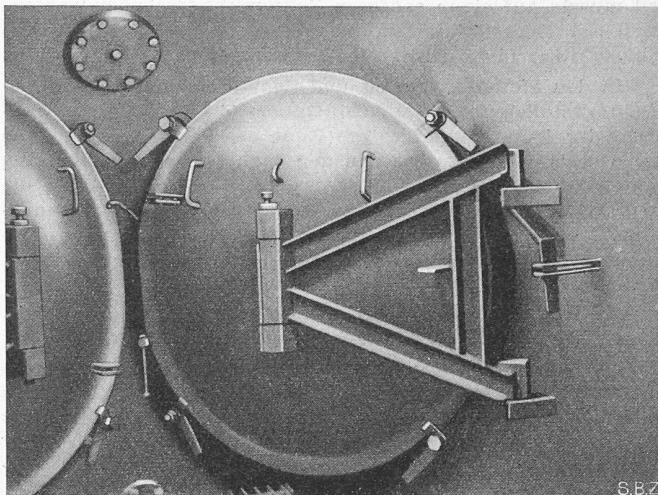
Bild 3. Abschlussdeckel im Endteil des Zulaufstollens

Nach Einstieg in die Luftschleuse und Öffnen des vollständig intakt gebliebenen unteren Mannlochdeckels konnte das Innere des halbkugelförmigen Endteiles ausgeleuchtet werden. Der rechte Abschlussdeckel stand weit offen; die

Verriegelungsnasen der beiden oberen Verriegelungshebel waren aufgebogen und die Bolzen der beiden unteren Verriegelungshebel abgerissen. Der Deckel war durch das in den See abfliessende Wasser aufgerissen und dabei um seine Schwenkachse so verdreht worden, dass beide U-Eisenstreben des Tragarmes abgeknickt wurden; er liess sich nicht mehr bewegen. Am linken Abschlussdeckel waren die Verriegelungen zwar unbeschädigt, die Gummidichtung jedoch herausgedrückt. An beiden Dichtungsflächen des halbkugelförmigen Endteiles konnten keine Beschädigungen oder Verformungen festgestellt werden.

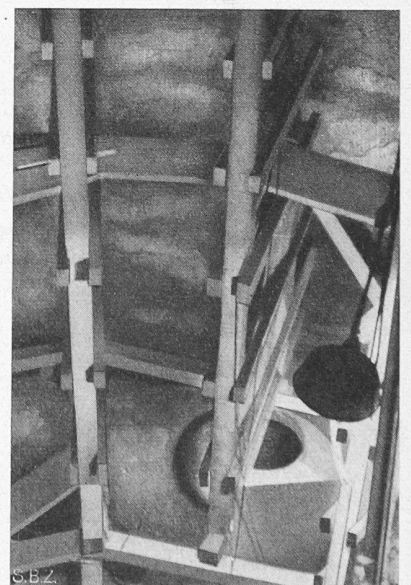
Zur Feststellung der Ursache der beobachteten Undichtigkeit musste eine Tauchergruppe herangezogen werden; sie hatte die Untersuchungen in einer mittleren Tauchtiefe von rd. 40 m durchzuführen. Für den Einstieg wählten die Taucher den kürzesten Weg durch den Schacht. Dieser Weg war durch Teile des beschädigten Holzgerüsts versperrt, die mit Winden herausgezogen werden mussten. Da die effektive Arbeitsdauer in dieser Tiefe nur 45 Minuten betragen darf, waren 15 Tauchereinstiege nötig, bis der Taucher durch das Gerüst zum oberen Mannlochdeckel der Luftschleuse vordringen konnte (Bild 6).

Bild 6. Schacht mit Gerüst, unten Mannloch

gung des Deckels unterhalb des Anschlussstutzens ein Holzgerüst errichtet. Trotzdem stellte das Einbringen des Deckels an die Geschicklichkeit des Tauchers grosse Anforderungen: Im Schacht und im unterirdischen Pumpenraum behinderten noch Gerüste, die nicht entfernt werden durften (Bild 6), im halbkugelförmigen Endteil die beschädigten Deckel diese Arbeit, die in einer Tauchtiefe von 35 m ausgeführt werden musste.

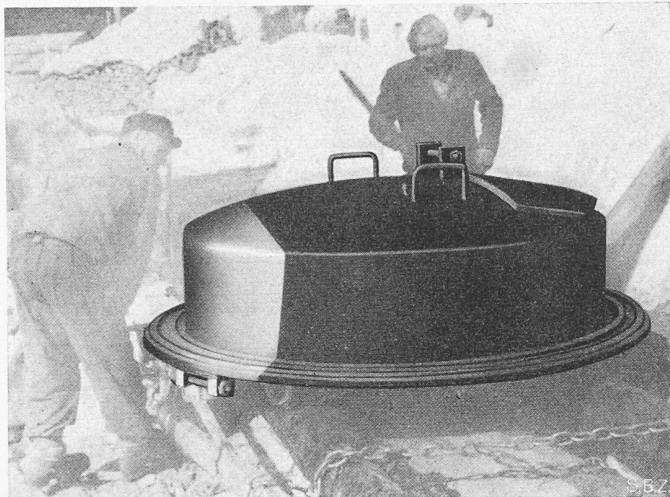
Bild 7. Als Schwimmkörper ausgebildeter Abschlussdeckel

trocken zu legen; dies wäre aber nicht nur mit sehr hohen Kosten und mit einer empfindlichen Einbusse an wertvollem Speicherwasser verbunden gewesen, sondern hätte unter Umständen eine Vergrößerung der Förderleistung der bestehenden Schwimmpumpenanlage erfordert. (Die seinerzeit gelungene Absenkung und das anschliessende Halten des Wasserspiegels vom März bis Juni 1947 war vor allem der damals herrschenden Trockenheit zu verdanken gewesen.) Ausserdem hätte der Bau längere Zeit unterbrochen werden müssen. Man entschloss sich, einen neuen Abschlussdeckel anzufertigen und ihn von Tauchern anbringen zu lassen. Dieser neue Deckel wurde als Schwimmkörper gemäss Bild 7 und 8 ausgebildet, so dass er trotz seines Gewichtes von rd. 320 kg im Wasser schwebte. Um ihn durch den Anschlussstutzen von rd. 1400 mm l. W. in den Endteil einbringen zu können, musste seine Flansche mit zwei abnehmbaren, kreisabschnittsförmigen Teilen gemäss Bild 8 versehen werden, die nach Einbringen im Endteil vom Taucher wieder angeschraubt wurden; die Dichtheit in den Teilungsflächen sollte dabei durch Zusammenpassen der Flächen erreicht werden, da die Verwendung von Dichtungen zum Zusammenbau unter Wasser nicht erfolgversprechend erschien. Um ein Vertauschen der Teile zu verhüten und die Montage unter Wasser zu erleichtern, hat man einen Kreisabschnitt und die dazugehörige Hälfte des Deckelflansches mit weisser Farbe gestrichen (Bild 7). Die Kreisabschnitte sind mit je vier eingepassten Kegelstiften, die gleichzeitig die Schubbeanspruchung aufnehmen, am Deckelflansch genau fixiert und mit je vier Schrauben an diesem befestigt worden. Bei dieser Art der Teilung wurde nicht nur eine günstige Beanspruchung des Deckels und der Teilungsverbindung, sondern auch ein geringes Gewicht der abnehmbaren Teile von etwa 17 kg in Luft (15 kg in Wasser) erzielt.

Einige am schwimmenden Deckel angebrachte Gegen- gewichte ermöglichten ein Anpassen des Auftriebes bei abgenommenen wie auch bei angeschraubten Kreisabschnitten sowie das Einstellen in die richtige Lage.

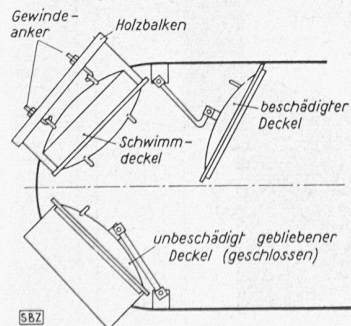
Bild 9. Montage des Abschlussdeckels

Der Deckel erhielt eine verhältnismässig breite und starke Flachgummidichtung, die in einer schwalbenschwanzförmigen Ausdehnung angeordnet worden war, um allfällige Verformungen der Dichtungsfläche auszugleichen. Da bei der Montage unter Wasser Druckausgleich herrschte, musste der Deckel nach erfolgtem Einbau auf seinen Sitz gepresst werden. Hierzu dienten zwei Gewinde- zuganker, die sich auf einen starken Holzbalken abstützten (Bild 9).

Nach Auszentrieren und provisorischem Befestigen des im Endteil zusammengesetzten Schwimmdeckels wurde der untere Mannlochdeckel der Luftschleuse verschlossen und der Wasserspiegel im Schacht mit den Wasserhaltungspumpen um 3,5 m abgesenkt. Die vom Taucher vorgenommene Untersuchung, die in der Beobachtung der Absetz- bewegung von aufgewirbelten Schlammteilchen bestand, liess annehmen, dass keine nennenswerte Undichtheit vorhanden war. Nach vollkommenem Leerpumpen des unterirdischen Pumpenraumes konnte an den Teilflächen der Flanschsegmente eine leichte Undichtheit festgestellt werden, die sich durch Einpressen von Sägespänen in den Endteil beheben liessen. Nach Fertigstellen der Luftschleuse sollen der ursprüngliche beschädigte Deckel sowie der verbogene Tragarm in Teile zerschnitten und durch die Luftschleuse herausgeschafft, darauf die beiden aussenliegenden provisorischen Gewindeganker entfernt, der doppelte Boden weggeschnitten und der Deckel mit einem neuen Tragarm am halbkugelförmigen Endteil drehbar aufgehängt werden. Damit wird der Abschlussdeckel wieder seine ursprüngliche Form erhalten haben.
