Zeitschrift: **Schweizerische Bauzeitung**

Band (Jahr): **69 (1951)**

Konstruktives zur Restauration der Kapelle Maria Wil

Von Ing. Dr. J. KILLER, Baden

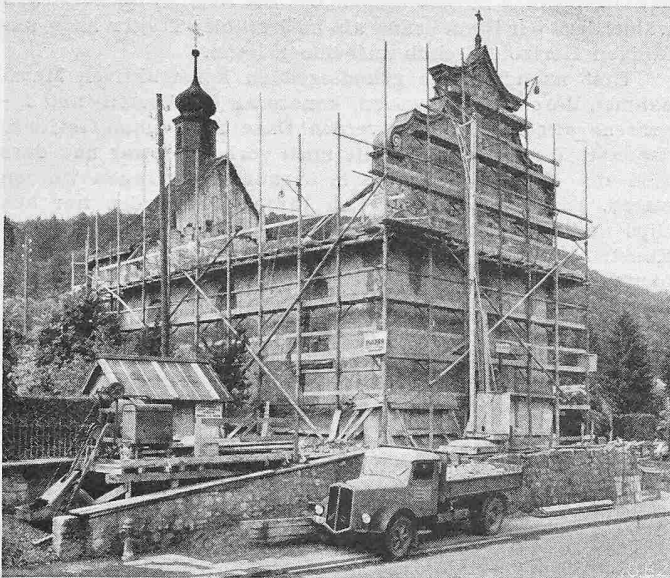
Bauzustand Mitte Juni 1950 mit abgebrochenem Dachstuhl, Gewölbe und Mauerkrone

Bei der Kapelle Maria Wil war das Mauergefüge so zerstört, dass eine durchgreifende Restauration nicht zu umgehen war. Die Strasse folgte früher dem heutigen Bahntrasse und wurde erst vor hundert Jahren zwischen Kapelle und Gasthaus verlegt. Dabei kam sie um ein beträchtliches Mass unter das Niveau der Fundamente zu liegen. Auch der Dachstuhl war zerstört. Eine erste Untersuchung ergab, dass das Gipsgewölbe im Scheitel bis 30 cm tief eingesackt war, was am First deutlich feststellbar war. Die hölzernen Verbindungsnägel waren an den Knotenpunkten abgeschert und die Konstruktion auseinandergefallen, zudem war der obere Teil der Längsmauern nach aussen gedrückt. Man vermutete den Fehler darin, dass der Schnittpunkt der Diagonalhölzer mit den Streben zu hoch über dem Schwellenholz lag, so dass der Horizontalschub direkt auf die Mauern übertragen wurde, die hierfür nicht berechnet waren.

Um künftighin weitere Rissbildungen im Mauerwerk zu vermeiden, wurden die Umfassungsmauern auf der Strassenseite, sowie auf der Hälfte der beiden Längsseiten unterfangen und bis mindestens ein Meter unter das jetzige Strassen-niveau geführt. Um die Bodenpressungen möglichst klein zu halten und um allfällige Setzungen zu vermeiden, wurden die Fundamentmauern zu einer Platte verbreitert, die mit Betonstreben ausgesteift ist.

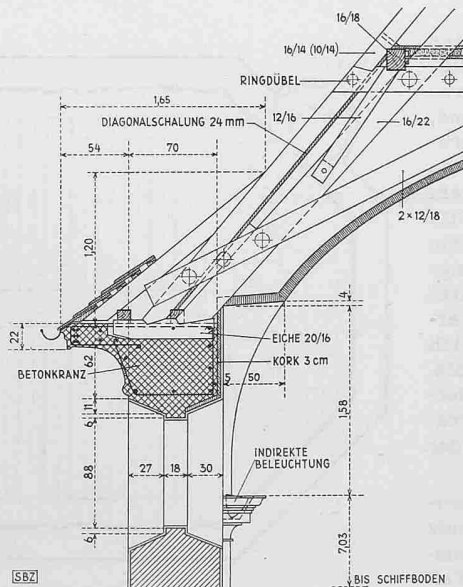
Schnitt der neuen Mauerkrone, Masstab 1 : 60

Die Untersuchung des Dachstuhls ergab — ausser den konstruktiven Fehlern —, dass nach Schätzung der EMPA mehr als die Hälfte der Holzkonstruktion von Hausbock und Pochkäfer befallen war. Die Zerstörung ging meist von baumkantigen Partien der Hölzer aus und wurde durch Bohrungen an mehreren Stellen bis 4 cm tief ermittelt. Nachdem der hölzerne Boden über dem Gipsgewölbe entfernt war, stellte sich eine einwandfreie Rekonstruktion des Dachstuhls als unmöglich heraus. Schweren Herzens entfernte man das durch Längs- und schräge Schubrisse zerstörte, mit Barockstukkaturen reich geschmückte Gipsgewölbe. Dabei stellte man überraschenderweise fest, dass ursprünglich — im Jahre 1661 — ein liegender Dachstuhl konstruiert worden war, dessen horizontale Bundbalken den Schub aufnahmen und die

waagrechte Decke trugen. Anlässlich der Barockisierung der Kapelle im Jahre 1764 schnitt man die Bundbalken an den Auflagern einfach ab und zwängte in den so bis zum Streckbalken erhöhten Raum, dem damaligen Stilgefühl unter allen Umständen Rechnung tragend, ein Gewölbe, ohne aber den Dachstuhl zu verstärken. Die übrig bleibende Konstruktion war nun der Zugbänder beraubt und konnte den Streben-schub nicht mehr aufnehmen. Dieser übertrug sich nun auf die Längsmauern und drückte sie bis 17 cm nach aussen. Erst daraufhin wurden in Kämpferhöhe eiserne Zugstangen eingezogen, die ein weiteres Auseinanderklaffen verhinderten.

Eine Erneuerung des Dachstuhls war unter diesen Umständen nicht zu umgehen. Er wurde als Schwerterkonstruktion ausgeführt und vermag den Dachschub selbst aufzunehmen. Um das durch Risse zerstörte Mauerwerk zu konsolidieren, wurde als neue Mauerkrone ein 50 cm hoher, längs-artermierter Betonkranz um das Bauwerk gelegt, in den auch

das Dachgesims miteinbezogen ist. Die Armierung ist so gewählt, dass der Betonkranz als horizontaler Träger auch all-fälligen Horizontalschub aufnehmen kann.

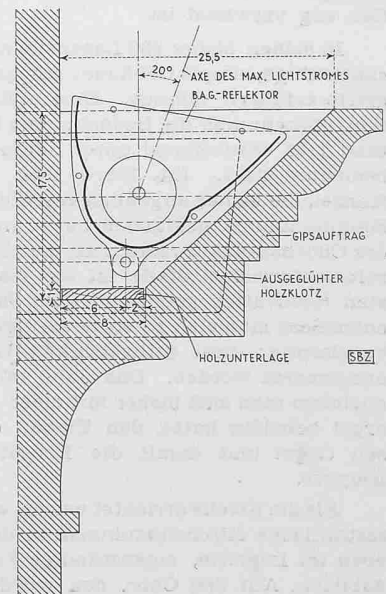
Einbau eines Reflektors in ein bestehendes Kapitell, 1 : 7

Erst nachdem alle grundlegenden konstruktiven Massnahmen durchgeführt waren, konnte an die Aussen- und Innenrenovation geschritten werden. Dabei stellte man fest, dass der erste Verputz der Kapelle noch vorhanden war und dass 1764 die Putzlisenen einfach darauf aufgetragen worden waren. Die Kapitelle über den Lisenen bestanden nur aus Gips und waren an zwei eisernen Haken aufgehängt, eine Konstruktion, die heute höchstens noch bei Ausstellungs-bauten angewandt wird, aber nicht mehr bei permanenten Bauten. Und doch haben diese Kapitelle allen Witterungs-einflüssen zum Trotz fast zweihundert Jahre lang gehalten.
